Historisk inventering  
BROMÖLLA 11:88, BROMÖLLA

Slutrapport

**Uppdrag:** 340463 Bromölla 11:88, Bromölla - Miljögeoteknik  
**Titel på rapport:** Historisk inventering – Bromölla 11:88, Bromölla  
**Status:** Slutrapport  
**Datum:** 2024-01-16

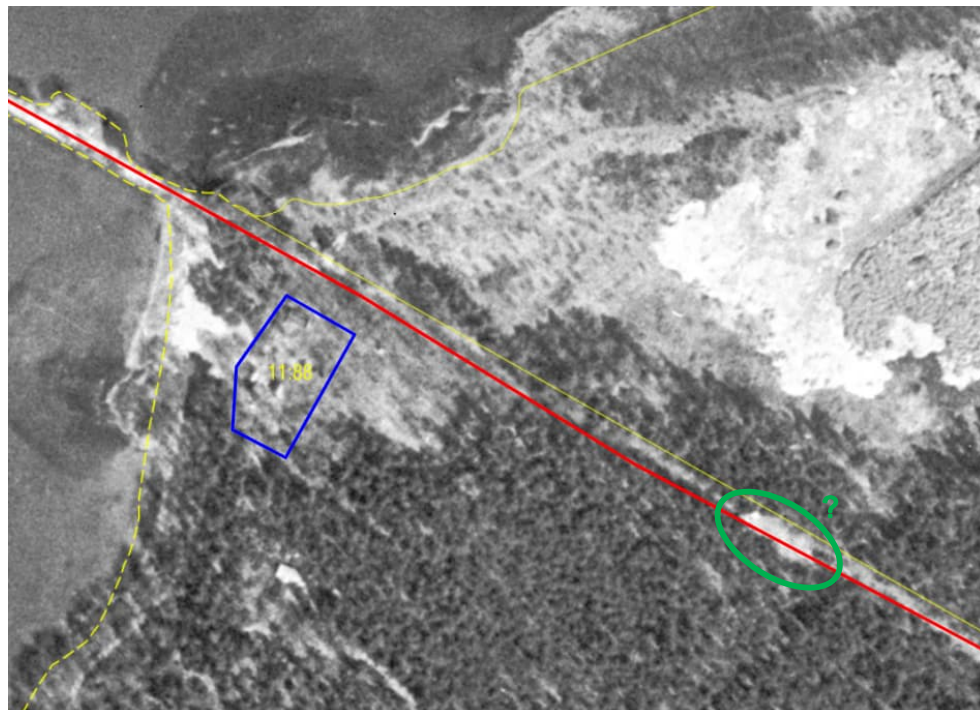
Figur 6-8 visar flygfoton över området från 1940-talet, 1960 samt 1975. Av flygfoton från 1960 och 1975 syns byggnader på fastigheten Bromölla 11:88. På fotot från 1960 syns utfyllnaden av det som sedan blev idrottsplats norr om Strandängsvägen. Vid Strandängsvägen, i höjd nuvarande Campingvägen, syns ett ljusare parti som skulle kunna vara tecken på utfyllnad/deponering.

**Figur 7.** Flygfoto från 1960. Bromölla 11:88 markerat med blått och Strandängsvägen med rött. Grön oval markerar område som skulle kunna vara utfyllnad.

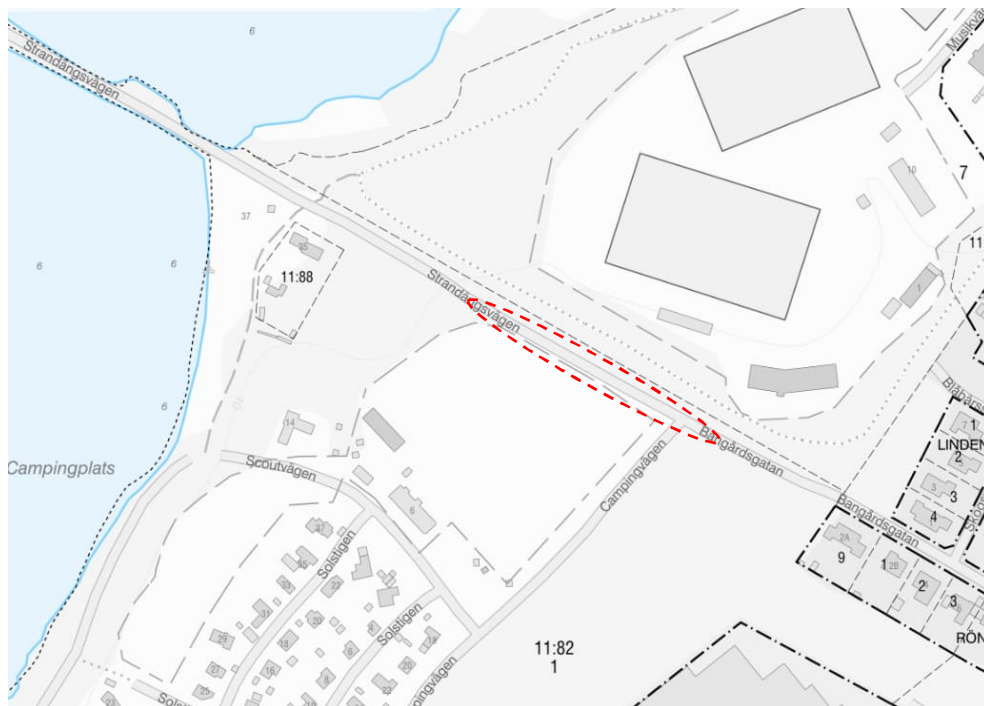
Deponin som Pelle berättat om i tidigare detaljplanärende låg längre upp mot Bangårdsgatan. Den började strax innan vägen går in till campingen (Campingvägen) och omfattade området fram till backen ner mot sjön (ungefär vid gränsen mellan campingområdet och den f.d. skjutbanan). Deponin låg alltså inte i vägen utanför Bromölla 11:88. Utifrån Pelles beskrivning har områdets ungefärliga sträckning ritats in i figur 16. Avfall deponerades i en svacka i samband med att järnvägsspåret mellan ångbåtsbryggan och järnvägen fylldes igen. Pelle minns deponin från när han var barn och tror att den användes på 50- och 60-talet. Avfall från hushåll och verksamheter dumpades här. Pelle berättar om att Nilssons charkuteri slängde massor med slaktavfall här och att det var lastbilar som kom och dumpade avfall. Pelle minns att han som barn sköt råttor med slangbella vid deponin.

**Figur 16.** Deponins ungefärliga utbredning (röd streckad markering) inritad av Tyréns Sverige AB utifrån muntliga uppgifter från Pelle Strand 2023-12-22.

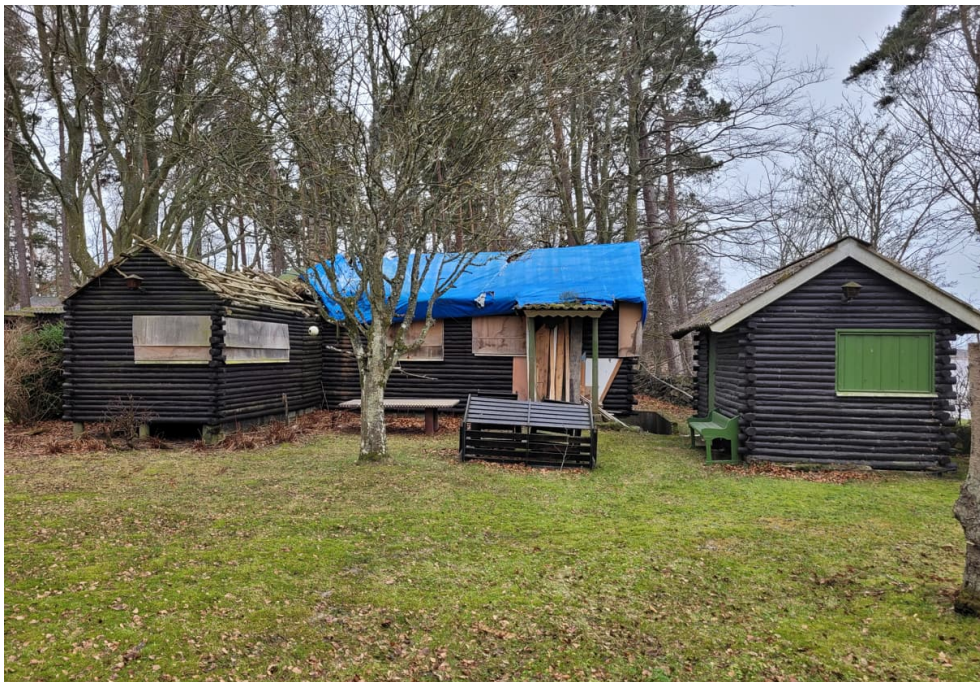
- Fastigheten bebyggdes på 50-talet och användes till kiosk- och caféverksamhet. Här ska också ha också legat en dansbana.
- Byggnaderna för kiosk och kök finns kvar idag, se figur 17. Likaså serveringen där gästerna kunde sitta under tak. Byggnaden för den f.d. serveringen är idag sammanbyggd med det 1½-plans hus som byggdes på 60- eller 70-talet, se figur 18.

**Figur 17.** F.d. kiosk och kök.  
Foto: Tyréns Sverige AB, 2023-12-19

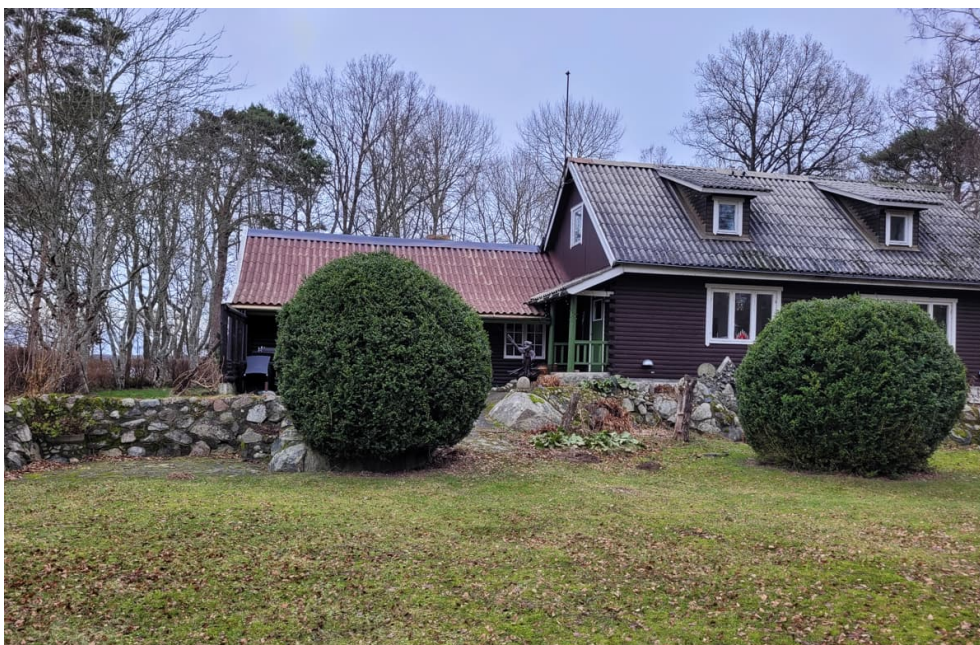
**Figur 18.** F.d. serveringen till vänster och 1½-plans huset till höger.  
Foto: Tyréns Sverige AB, 2023-12-19

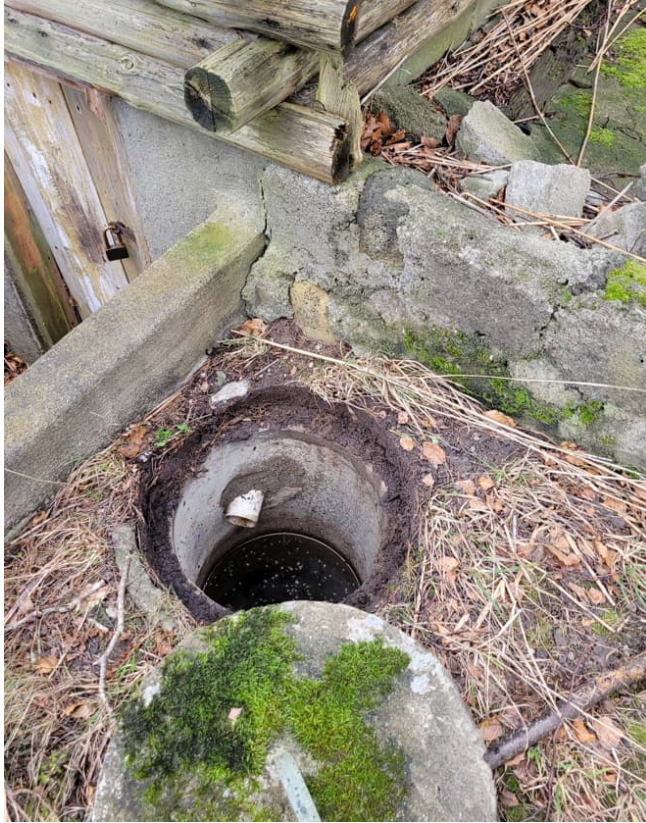
- Ignell känner inte till att det skulle finnas någon dricksvattenbrunn på fastigheten. Vid köket till caféet finns en gammal avloppsbrunn, se figur 19.

**Figur 19.** Avloppsbrunn i sydvästra hörnet av f.d. köket.  
Foto: Tyréns Sverige AB, 2023-12-19

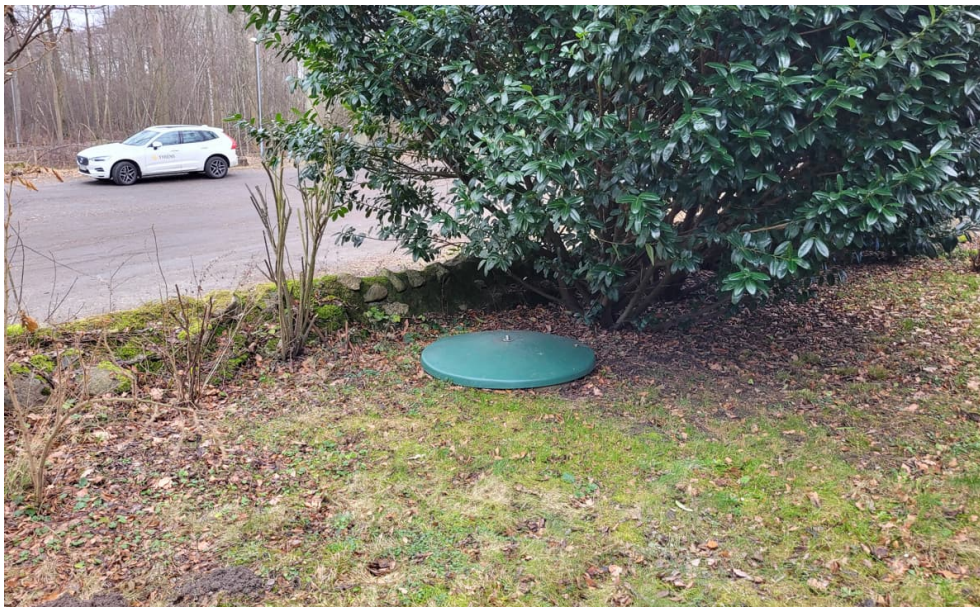
- Fastigheten har tidigare haft ett enskilt avlopp. Brunn tillhörande avloppsanläggningen finns kvar norr om 1½-plans huset, se figur 20. Avloppsanläggningen har tagits ur bruk och fastigheten är numera ansluten till kommunalt VA. I nordöstra hörnet av fastigheten finns en pumpbrunn från vilken avloppsvattnet pumpas till det kommunala nätet, se figur 21.

**Figur 20.** Enskild avloppsanläggning inom den norra delen av fastigheten.  
Anläggningen är numera tagen ur drift.  
Foto: Tyréns Sverige AB, 2023-12-19

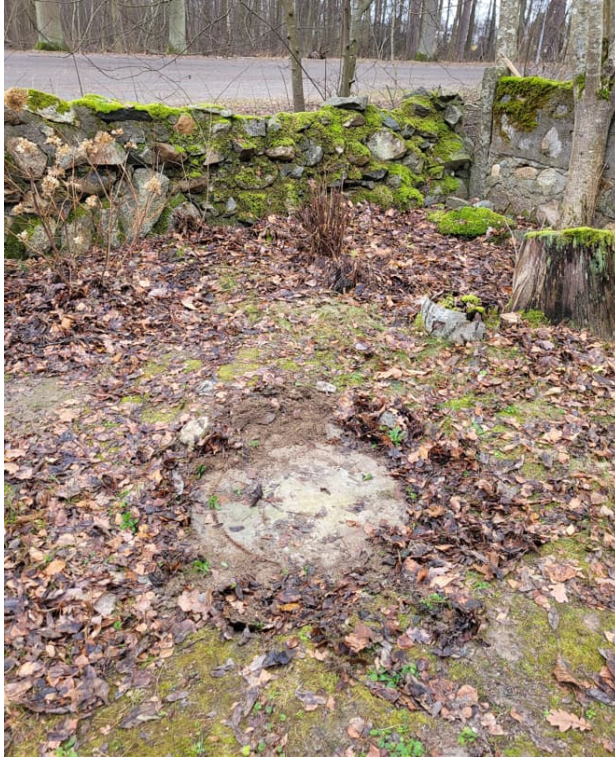
**Figur 21.** Pumpbrunn vid anslutning till kommunalt avlopp i nordöstra hörnet av fastigheten.

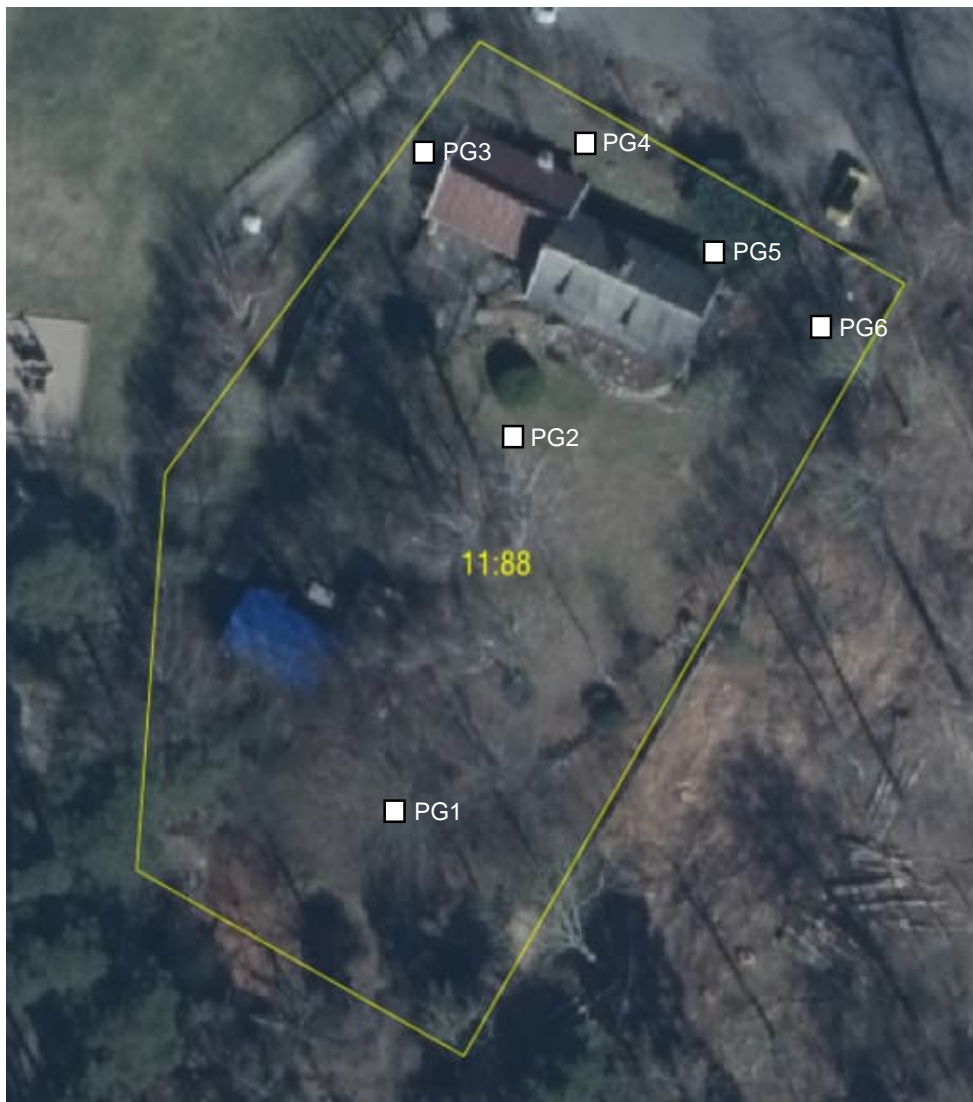
**Figur 25.** Placering av provgropar

Vid platsbesöket den 19 december 2023 genomfördes grävning av sex provgropar för att undersöka jordartsförhållande och eventuell förekomst av ytligt avfall. Grävningen gjordes för hand med spade ner till ca 0,5 meters djup. Groparnas ungefärliga placering framgår av figur 25 och fältanteckningarna i tabell 1. Jorden bestod i huvudsak överst av sandig humusjord och under den sandig silt eller siltig sand med olika inslag av humusjord och grus. I två av groparna noterades enstaka tegelflisor i den ytliga jorden, för övrigt fanns inga tecken på förekomst av avfall. Någon lukt noterades inte vid provgropsgrävning.
