HUVUDINSPEKTION BRO ÖVER AXELTORPSVIKEN PÅ
KAOLINVÄGEN S NÄSUM, BROMÖLLA KOMMUN

UPPDRAG 318920, Bygglösning för bro över Axeltorpsviken
Titel på rapport: Huvudinspektion bro över Axeltorpsviken på Kaolinvägen S Näsum,
Bromölla kommun
Status:
Datum: 2021-11-09

Bro över Axeltorpsviken på Kaolinsvägen S Näsum

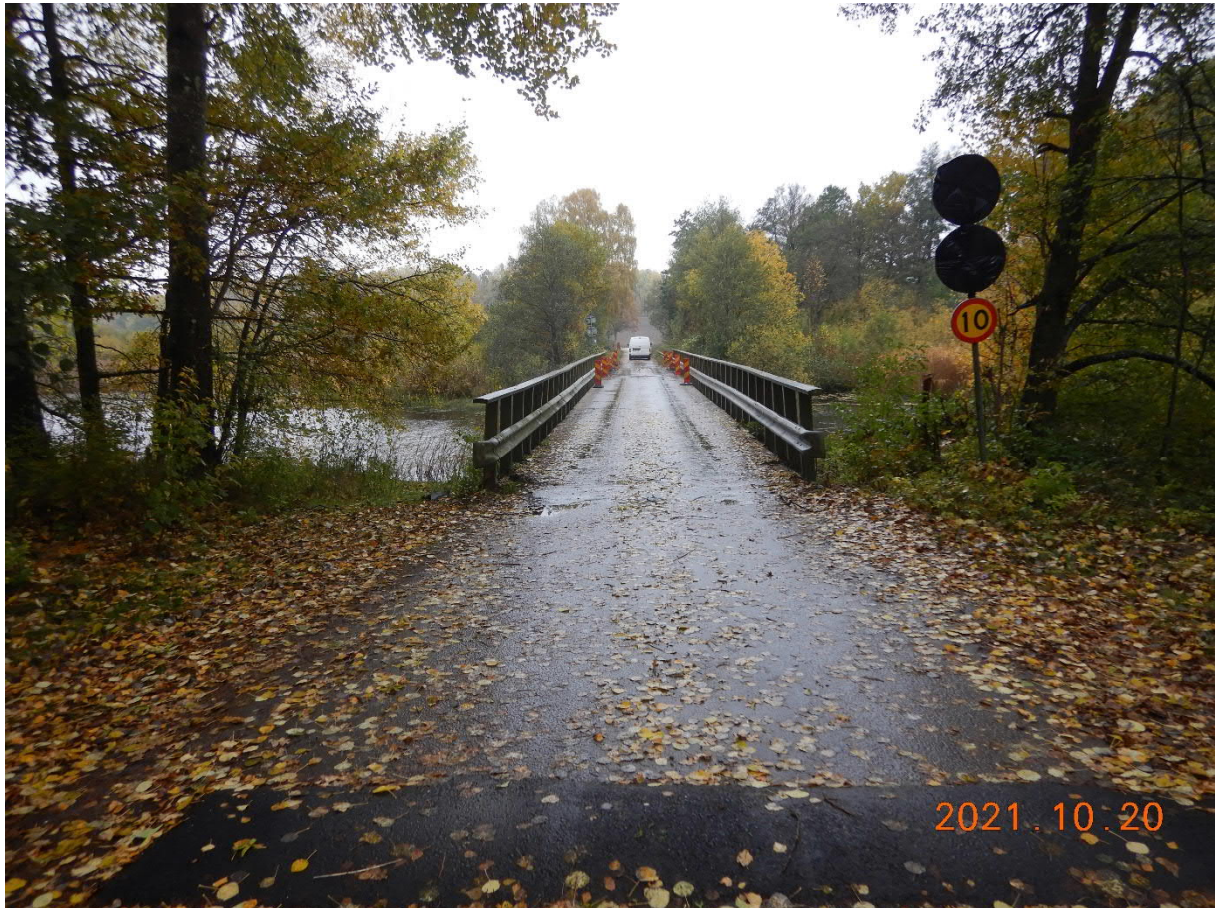
Foto nr 1, vy från öster

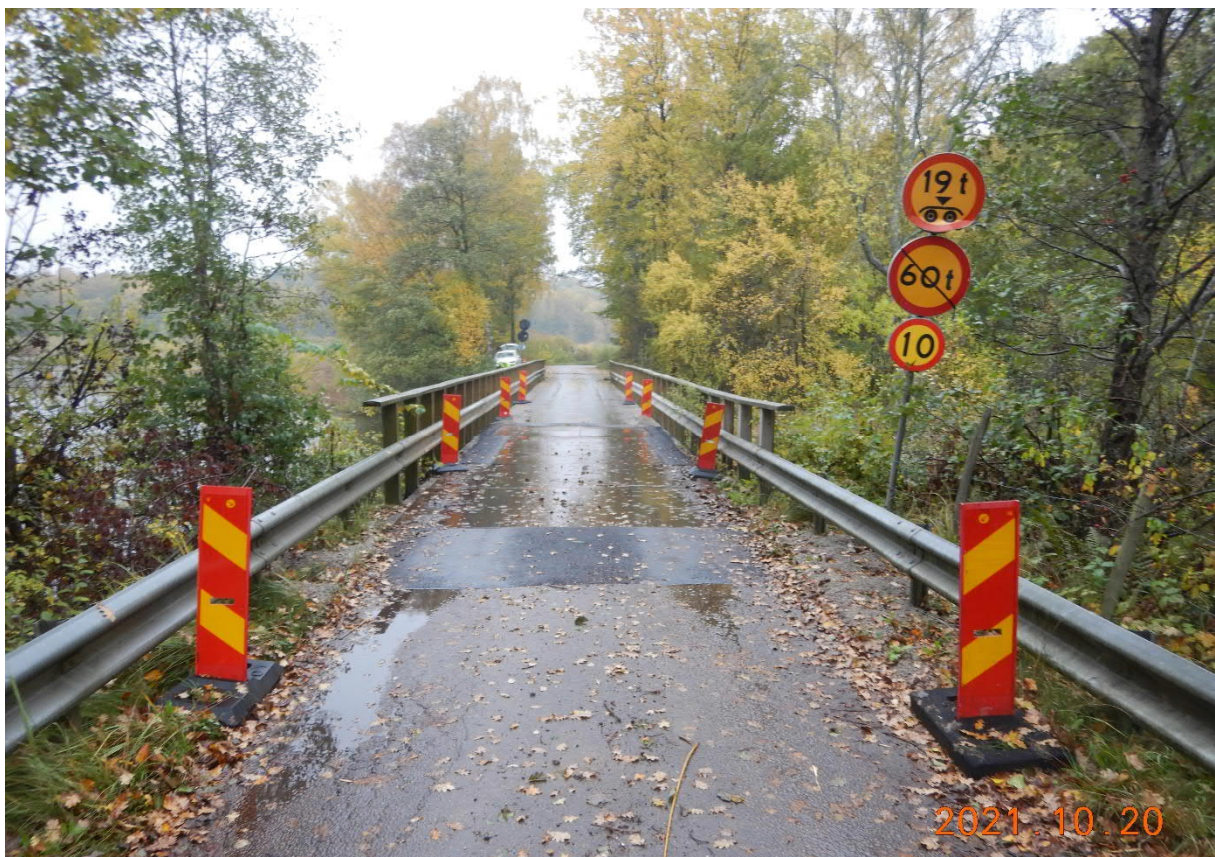
Foto nr 2, vy från väster

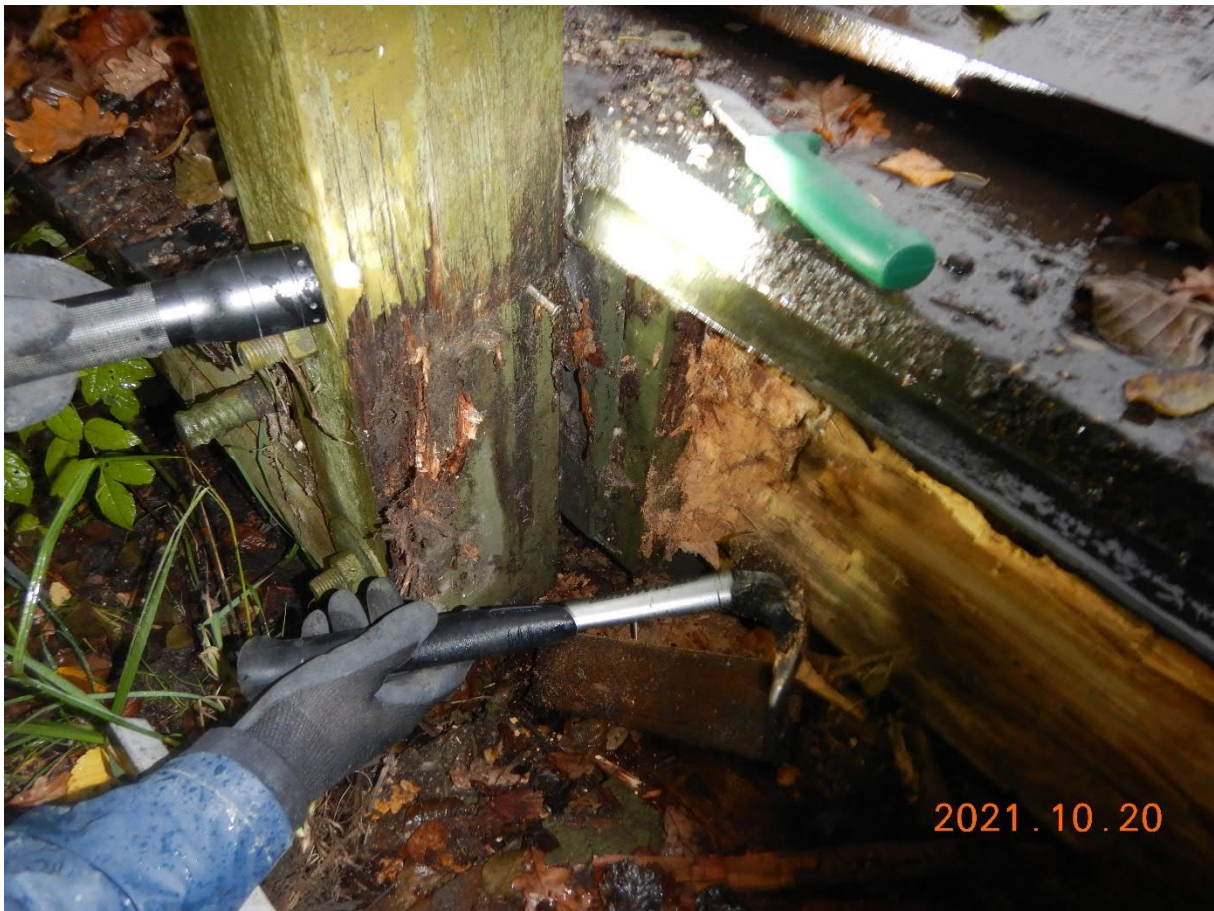
Foto nr 3, rötskador räcketståndare och plattsida

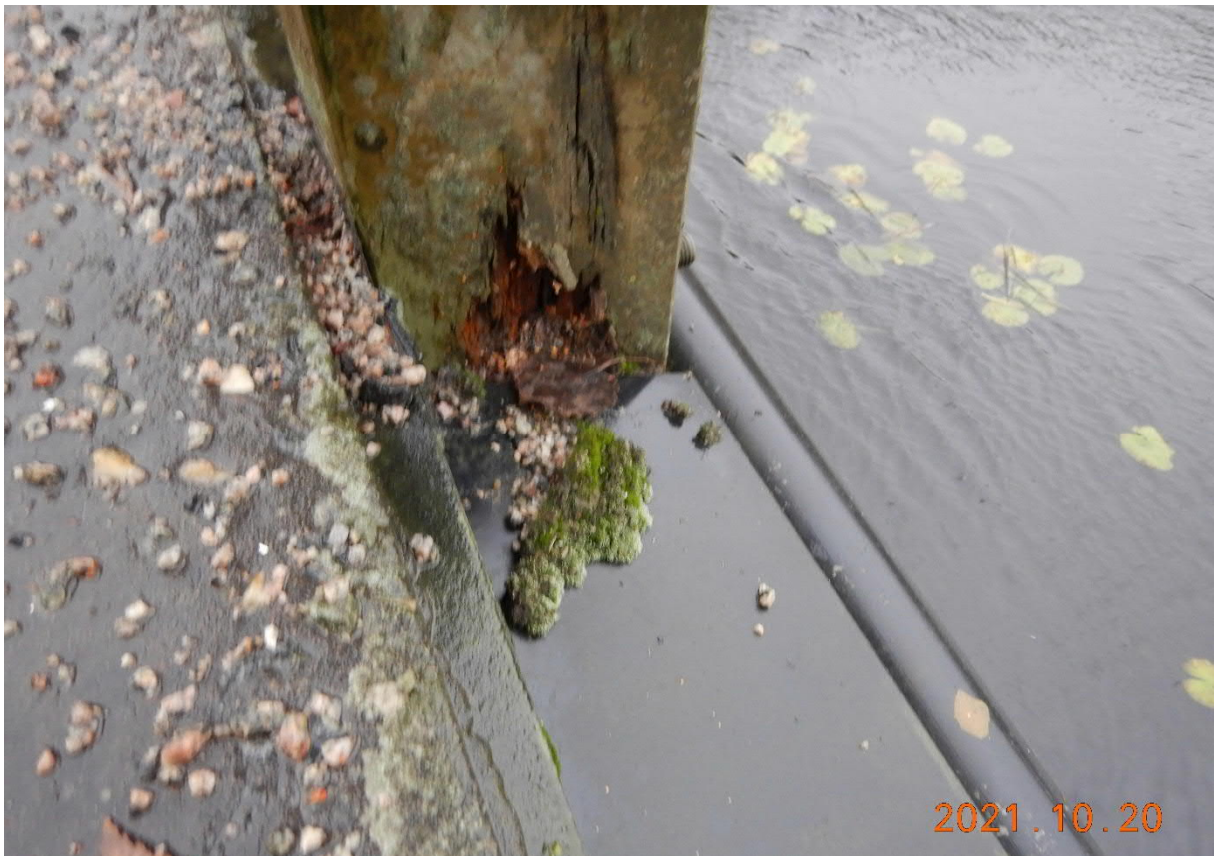
Räckesståndarna är mycket rötskadade och vissa är därför lösa, eftersom de har en skyddande funktion är det mycket allvarligt att dessa är så pass skadade.

Foto nr 4, rötskador räcketståndare

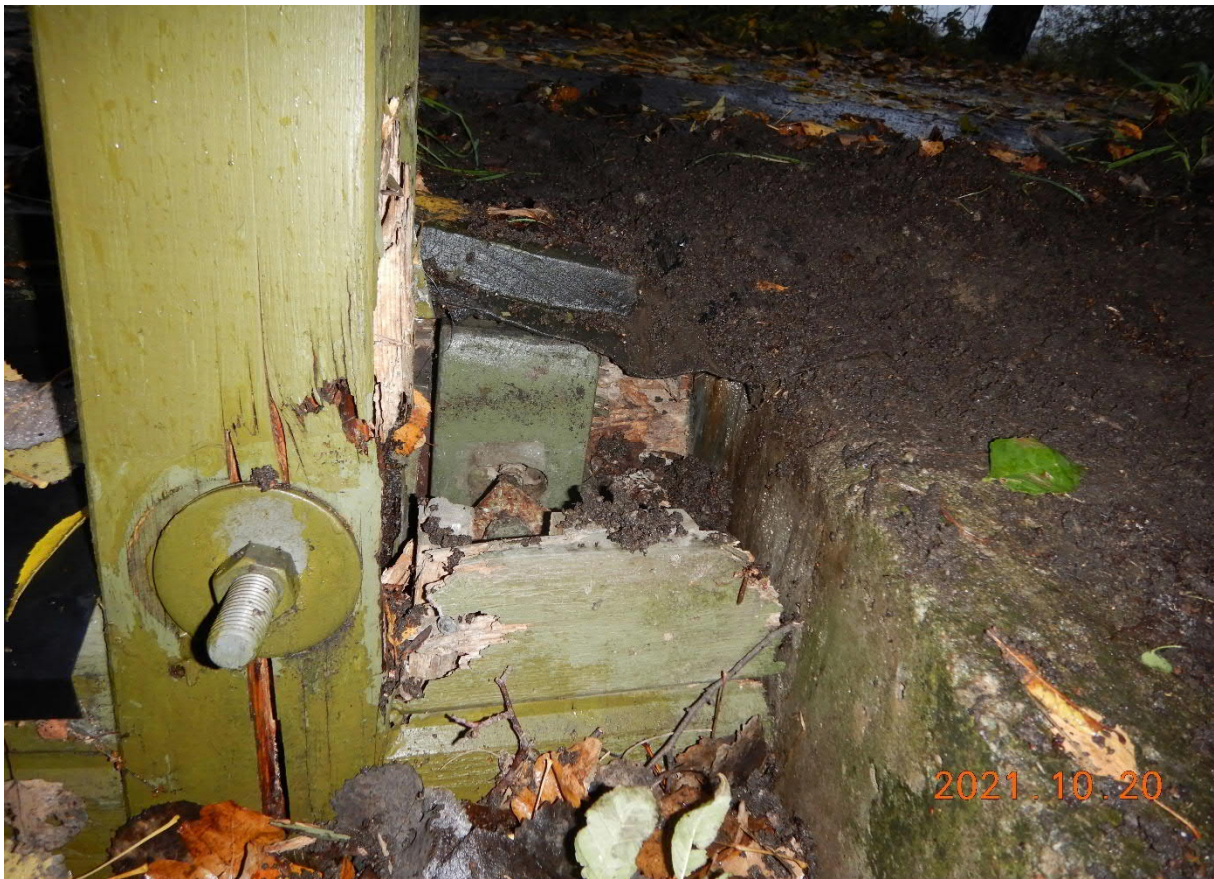
Foto nr 5, rötskador räcketståndare

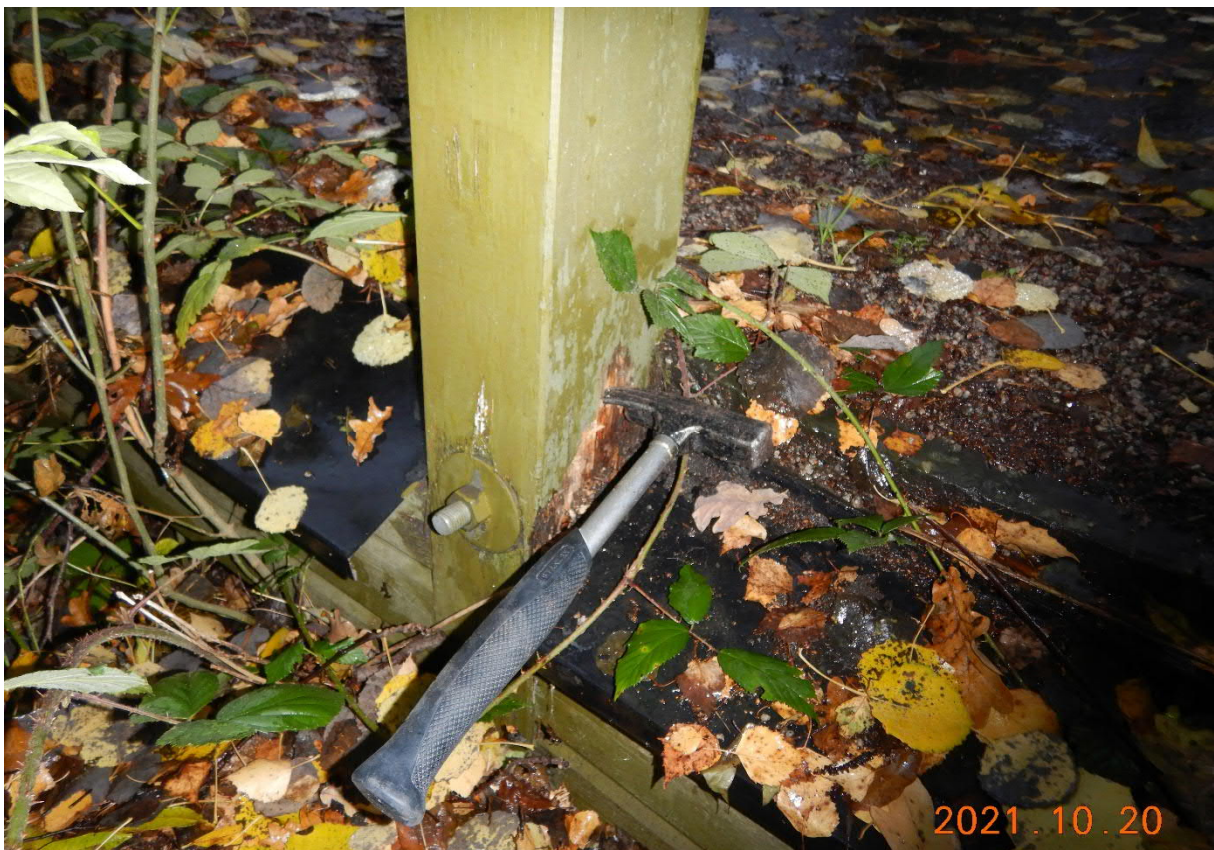
Foto nr 6, rötskador räcketståndare

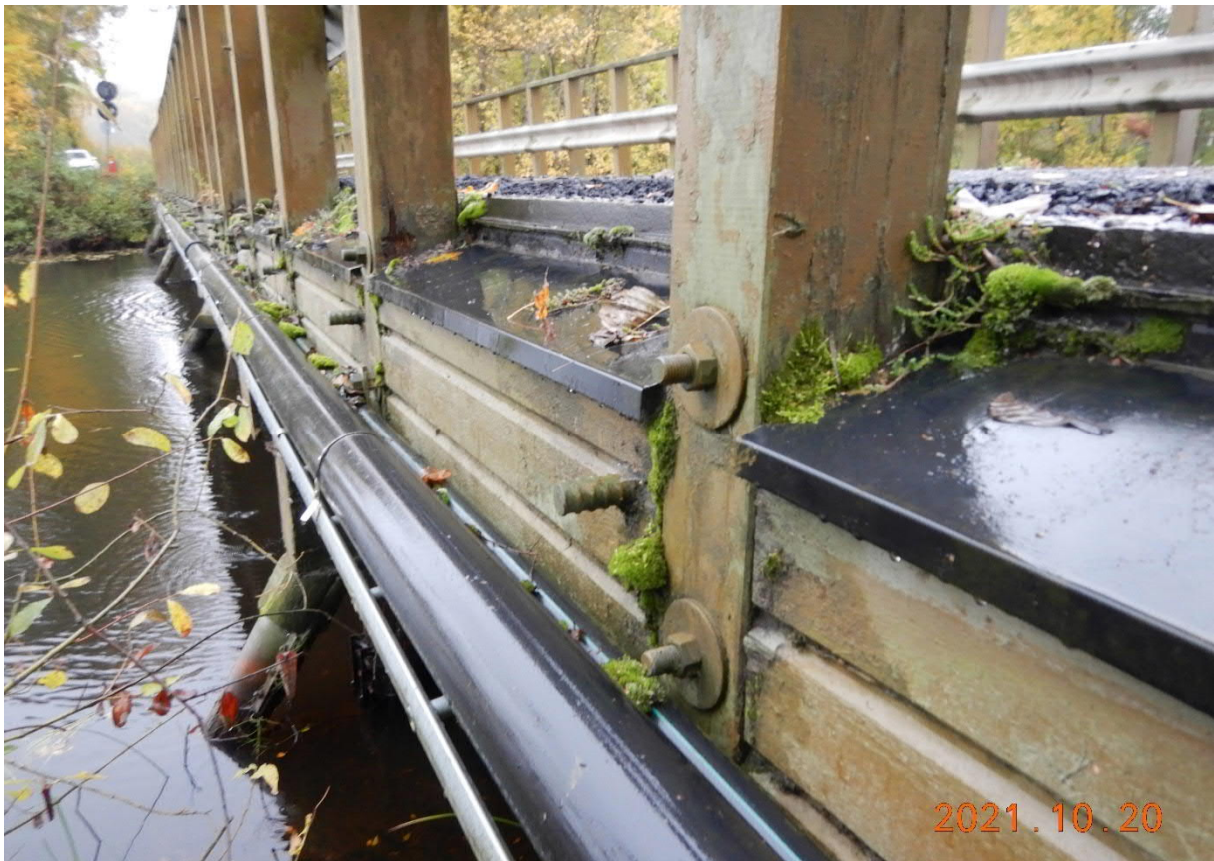
Foto nr 7, rötskador räcketståndare och påväxt av mossa

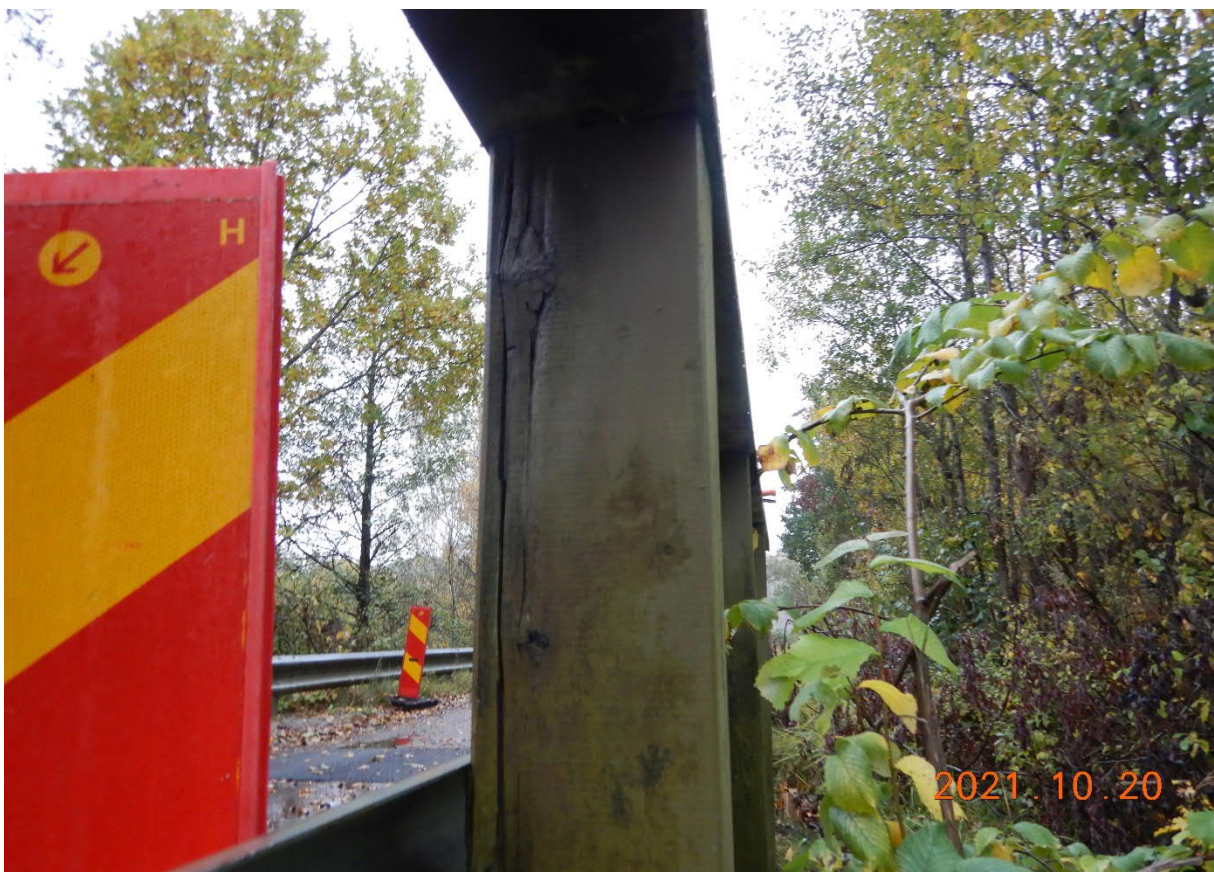
Foto nr 8, rötskador räcketståndare

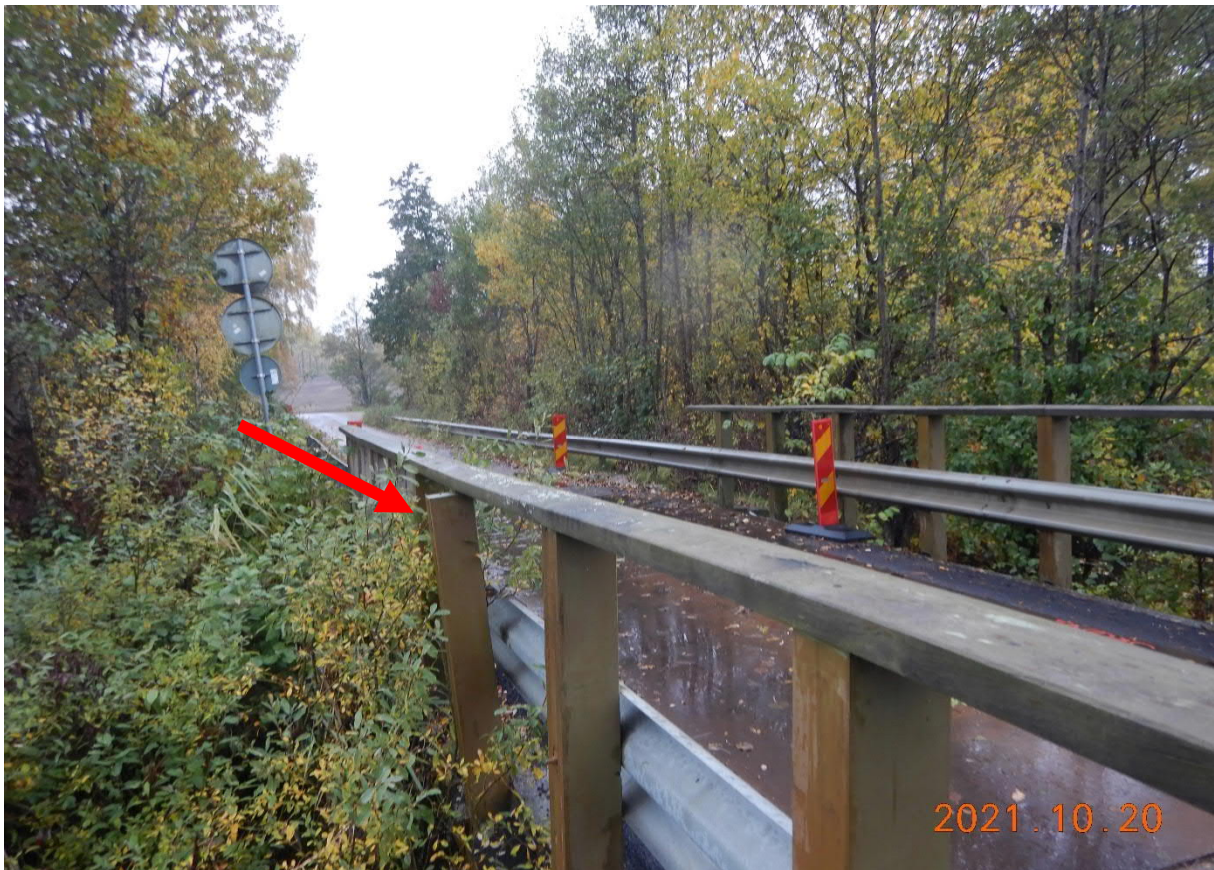
Foto nr 9, rötskador och lös räcesständer

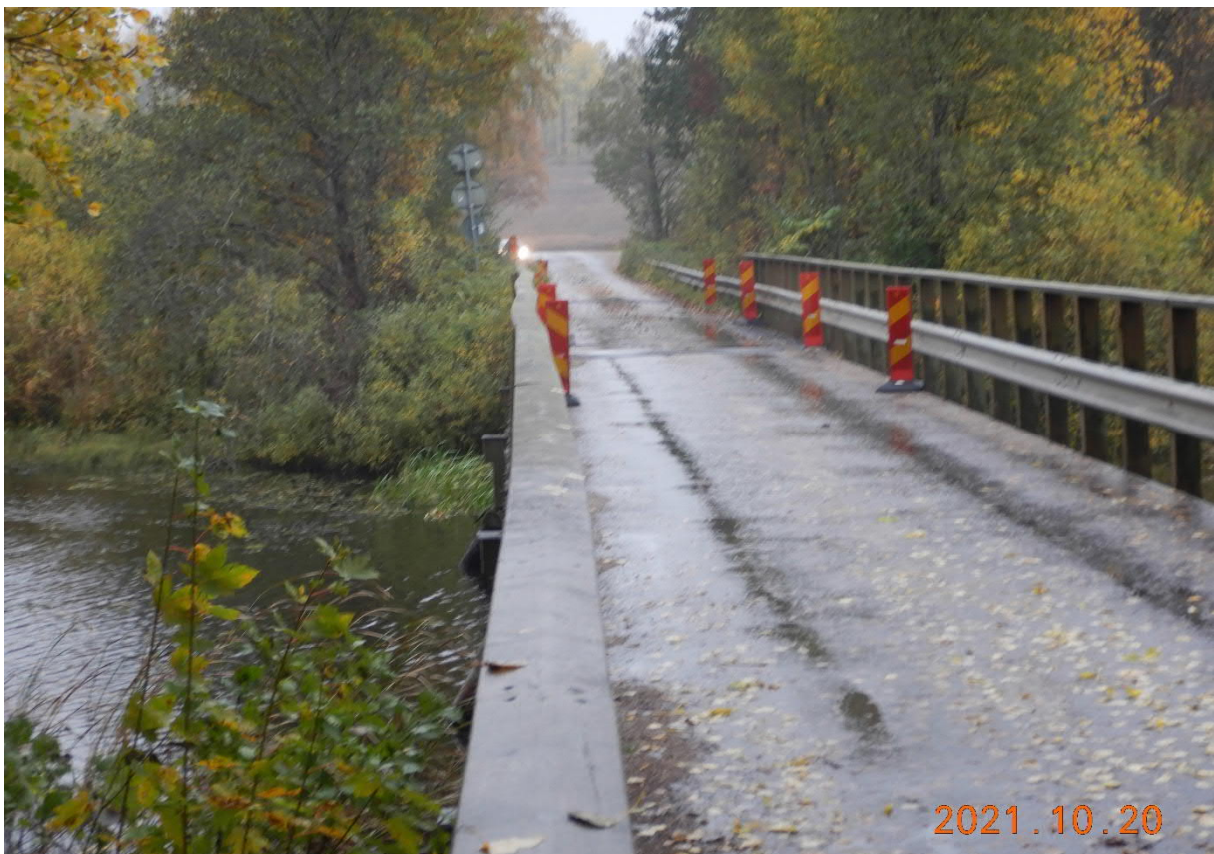
Foto nr 10, rörelser i räcke

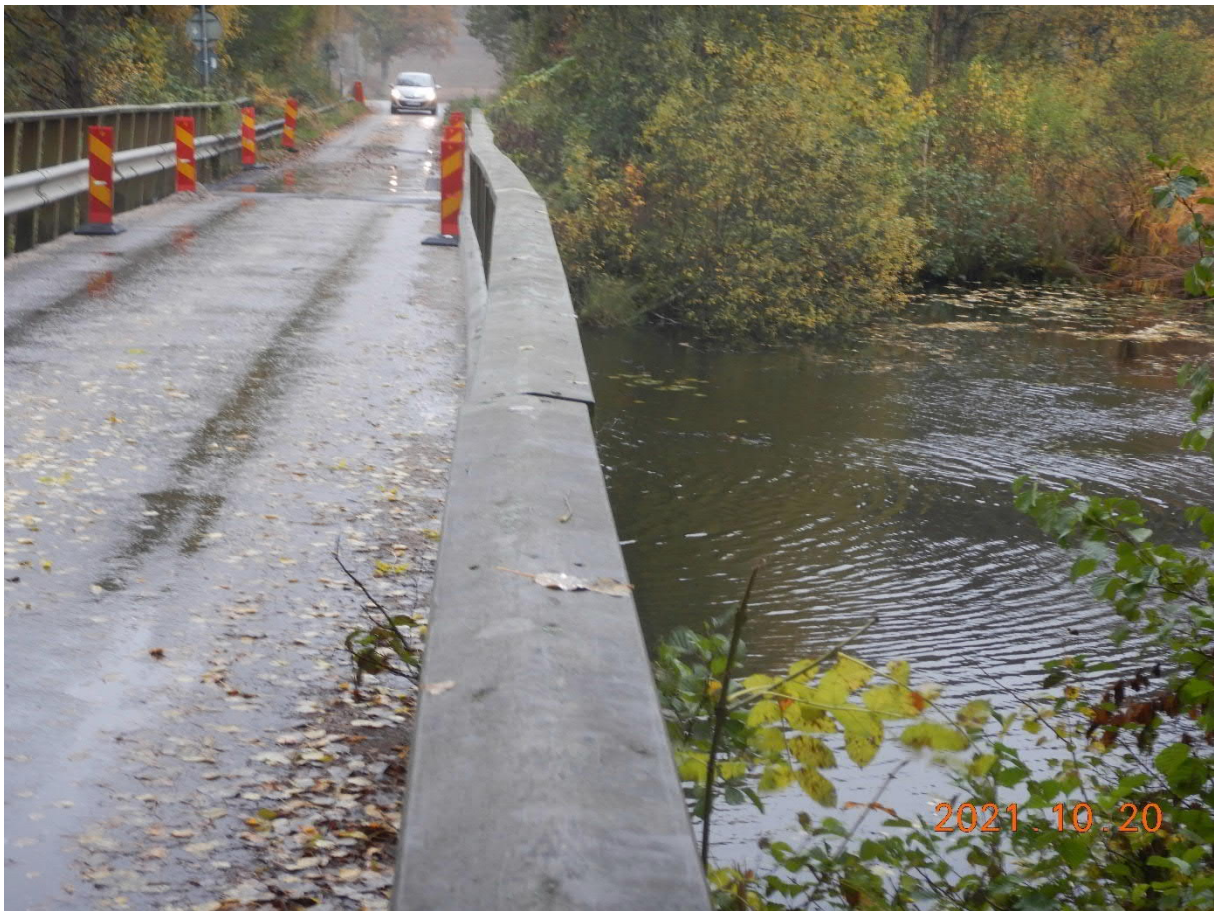
Foto nr 11, rörelser i räcke

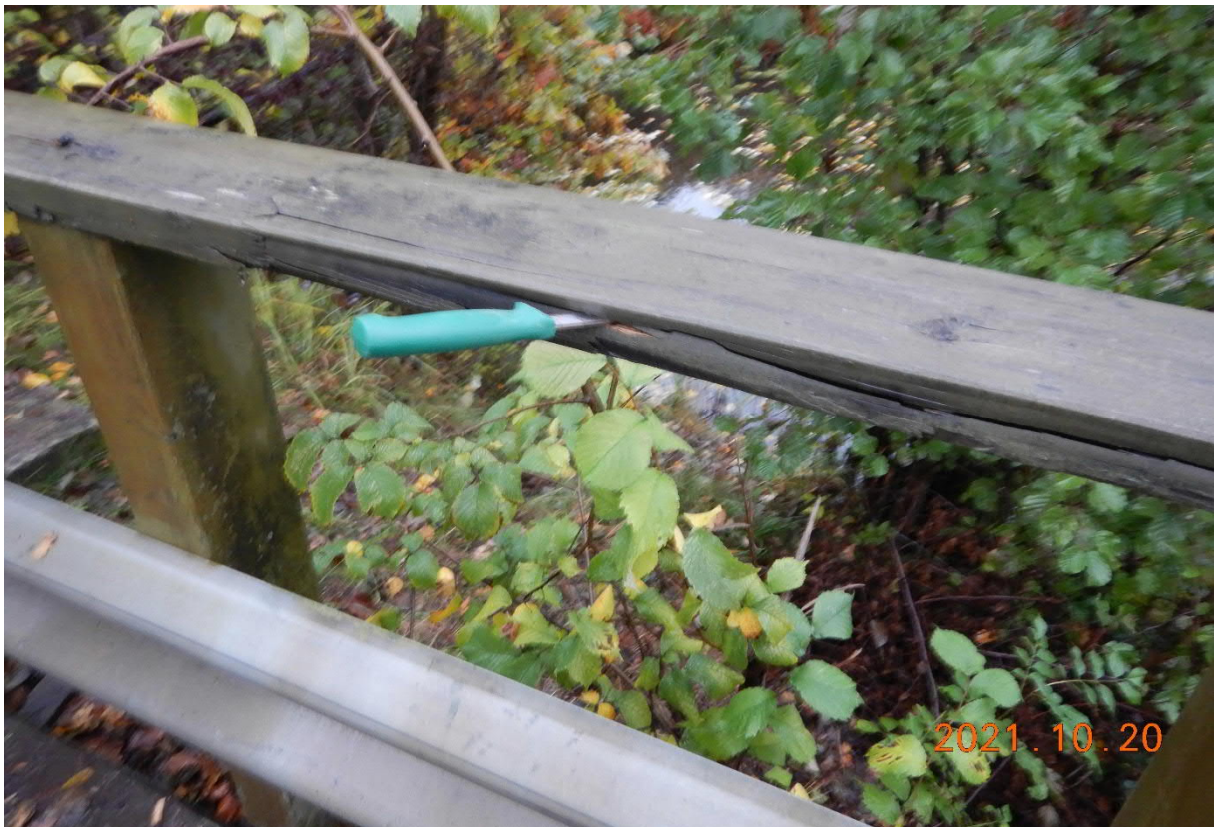
Foto nr 12, röta i räcket's toppföljare

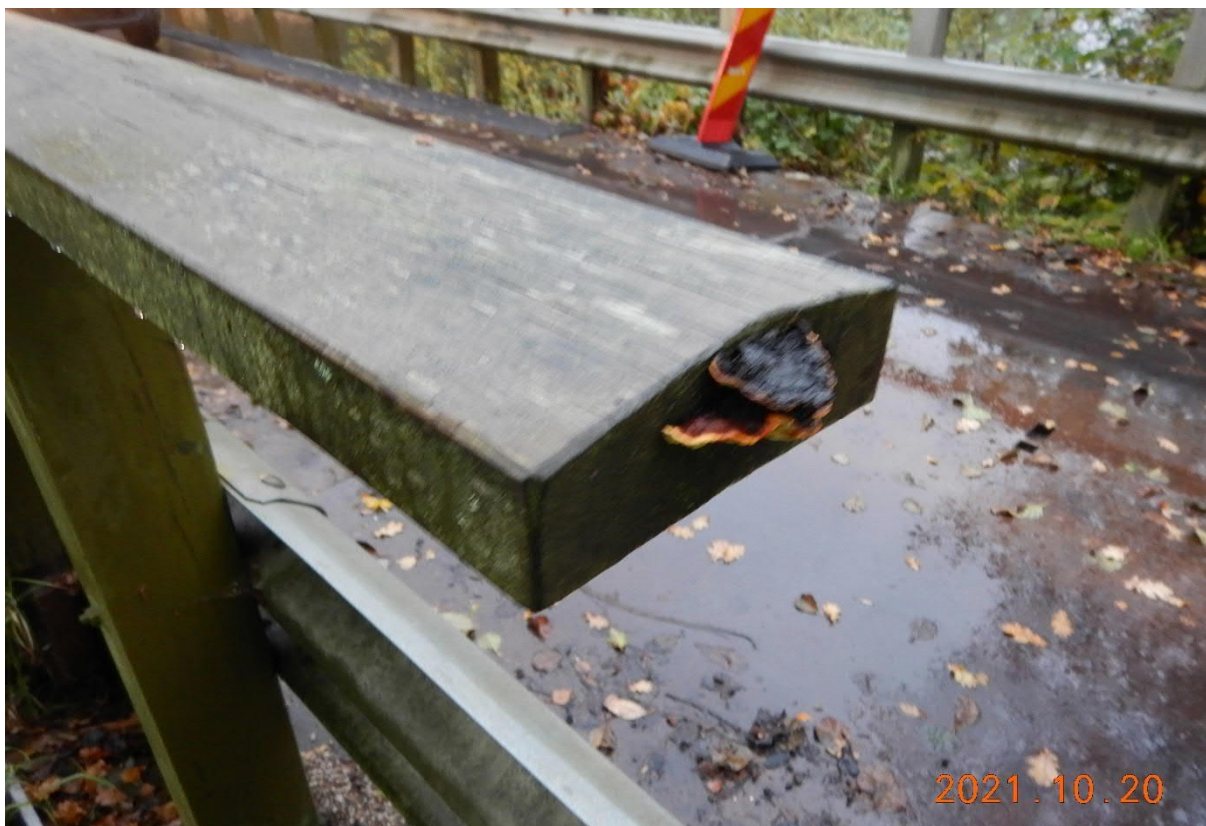
Foto nr 13, röta och svamppåväxt i räcketts toppföljare

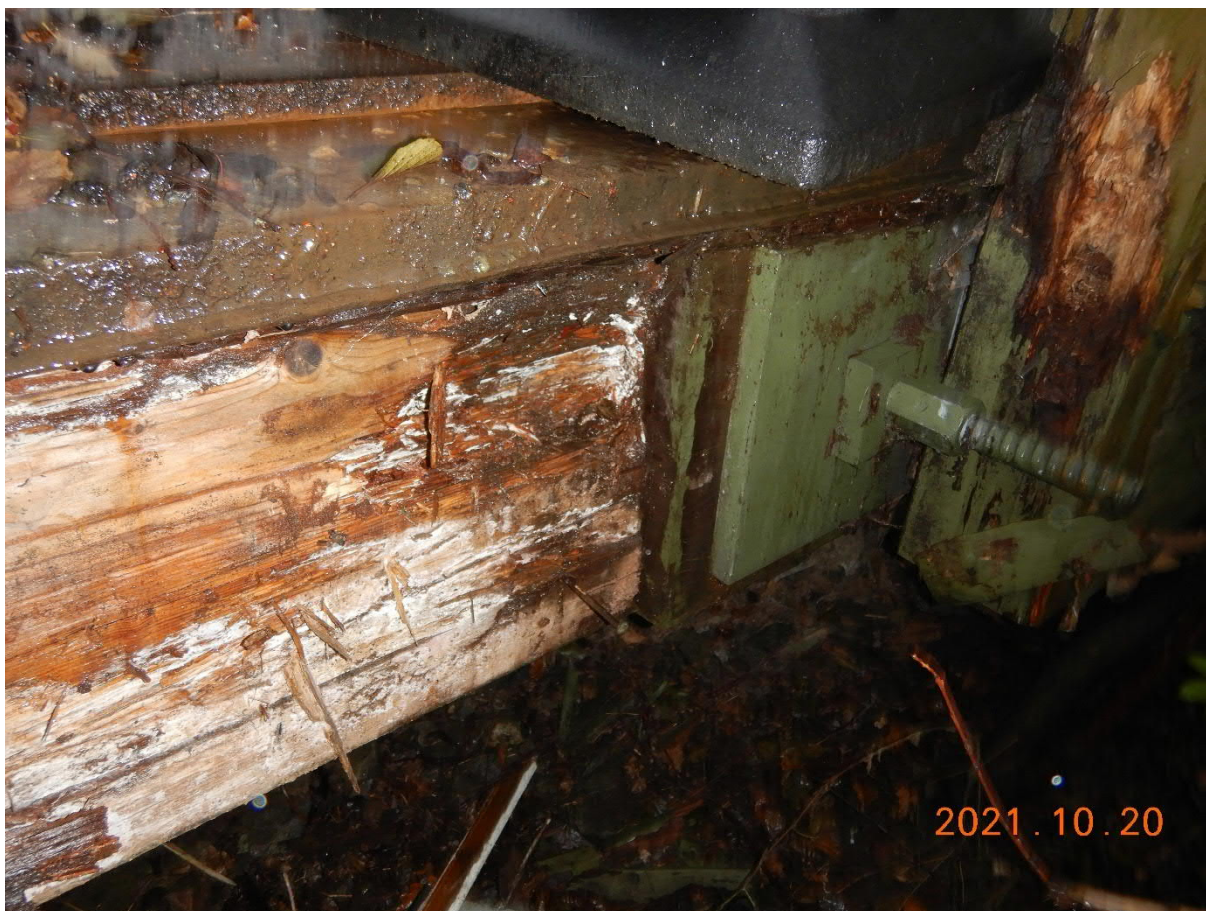
Broplattan har stora rötskador på plattsidorna, detta har medfört att spännstagen av stål tappat spännkraften och därmed har plattans bärlighet reducerats kraftigt. Då spännkraften förlorats i plattan kan man nu se det som att huvudbärverket istället utgörs av parallella träbalkar istället för en homogen platta. I alla brospann ser man att dessa balkar rört sig i förhållande till varandra, som mest ca 10-15mm. Broplattan har en bärande funktion, därför är det mycket allvarligt att den är så pass skadad.

Foto nr 14, röta i plattsidor där spännstag sjunkit in i yttre lammeller

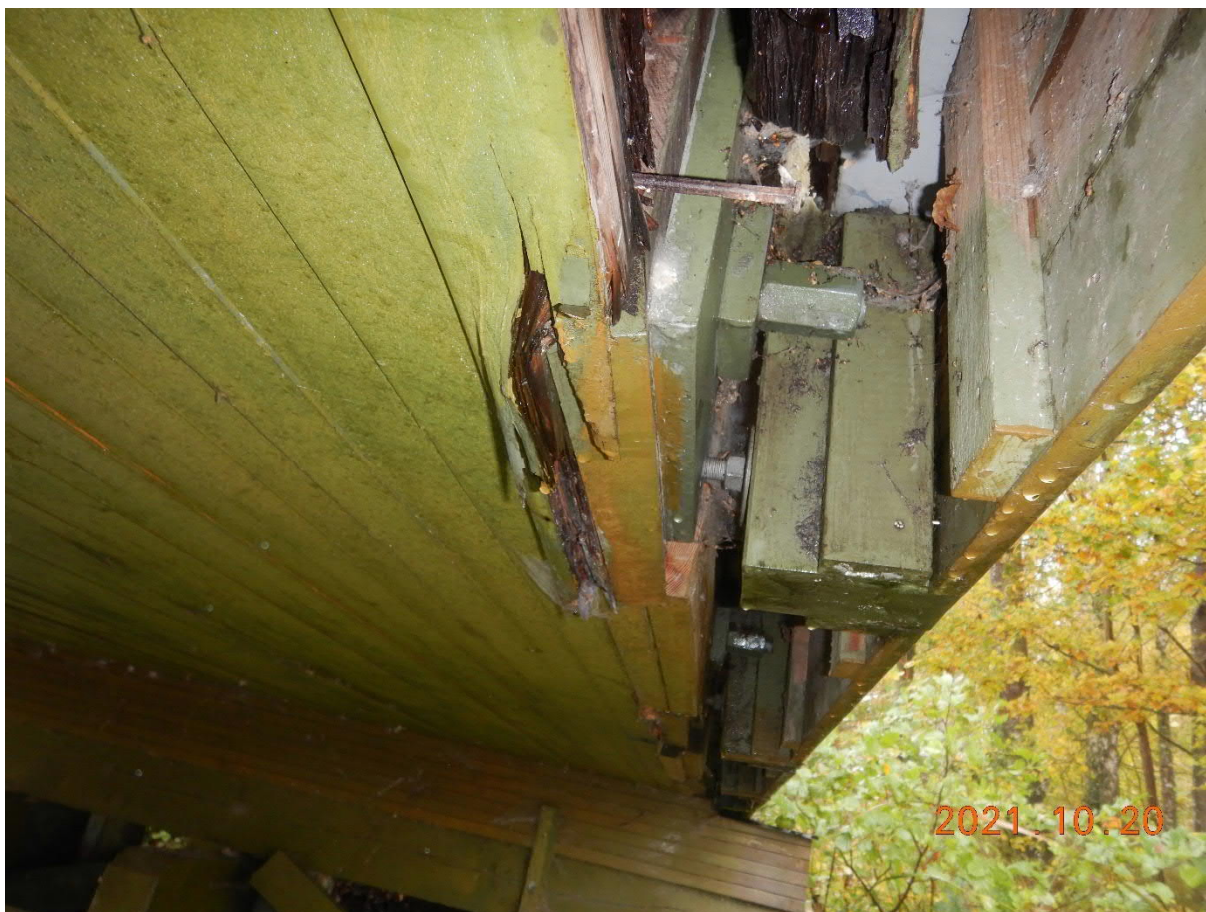
Foto nr 15, röta i plattsidor där spännstag sjunkit in i yttre lammeller

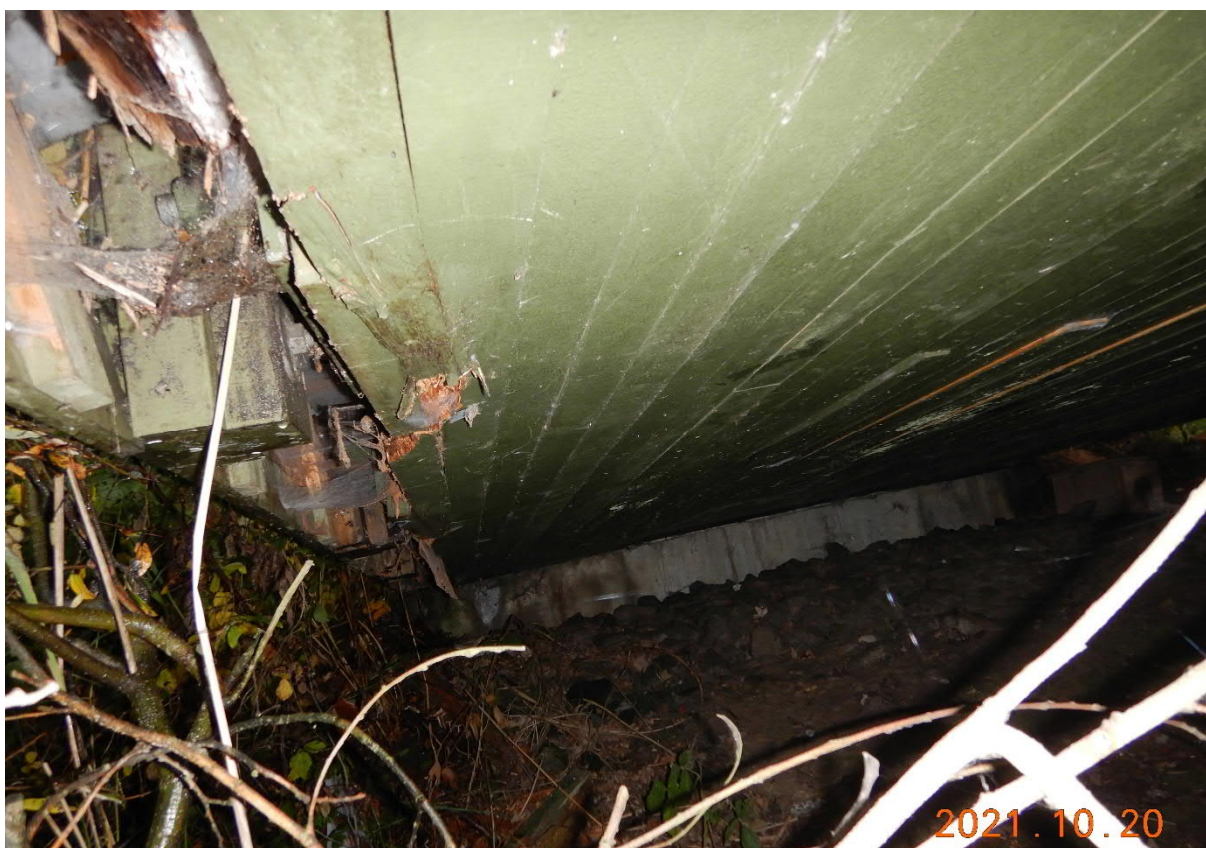
Foto nr 16, röta i plattsidor där spännstag sjunkit in i yttre lammeller

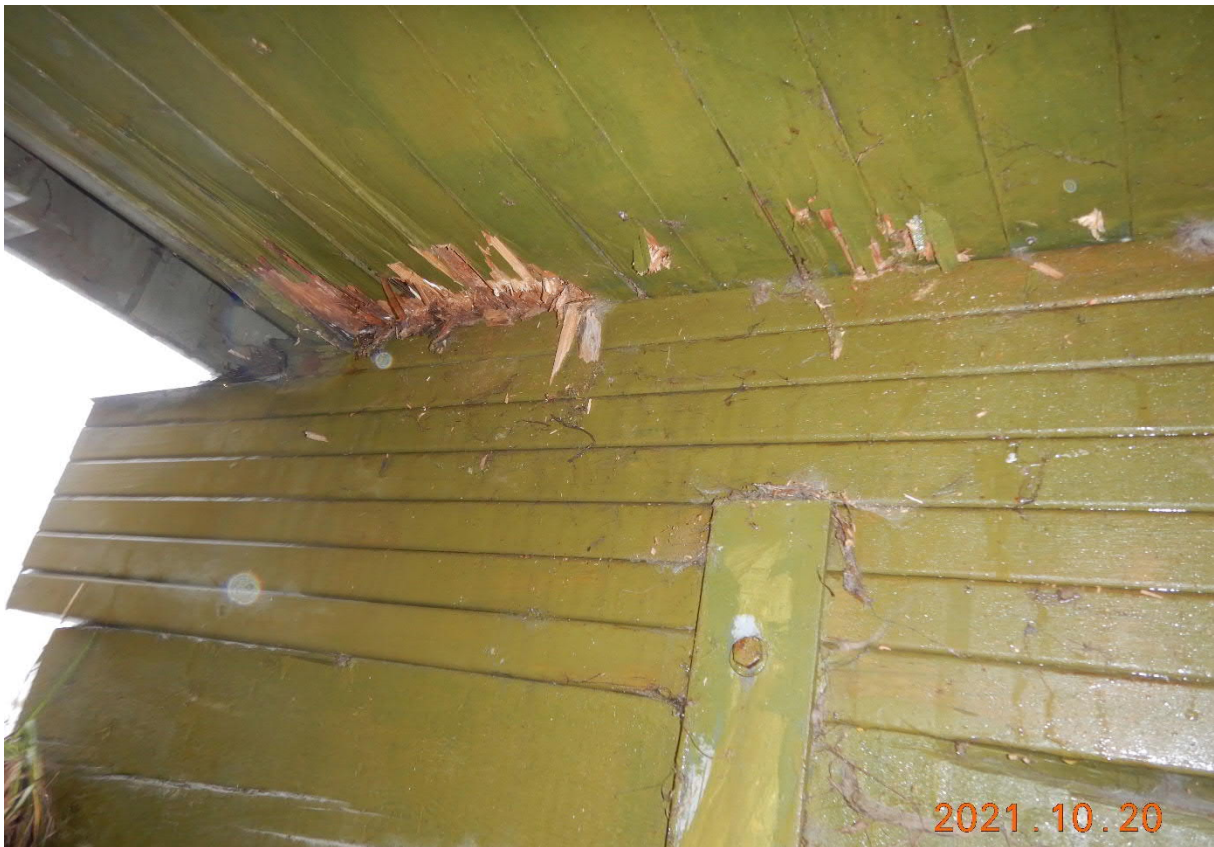
Foto nr 17, röta i plattsidor över stöd

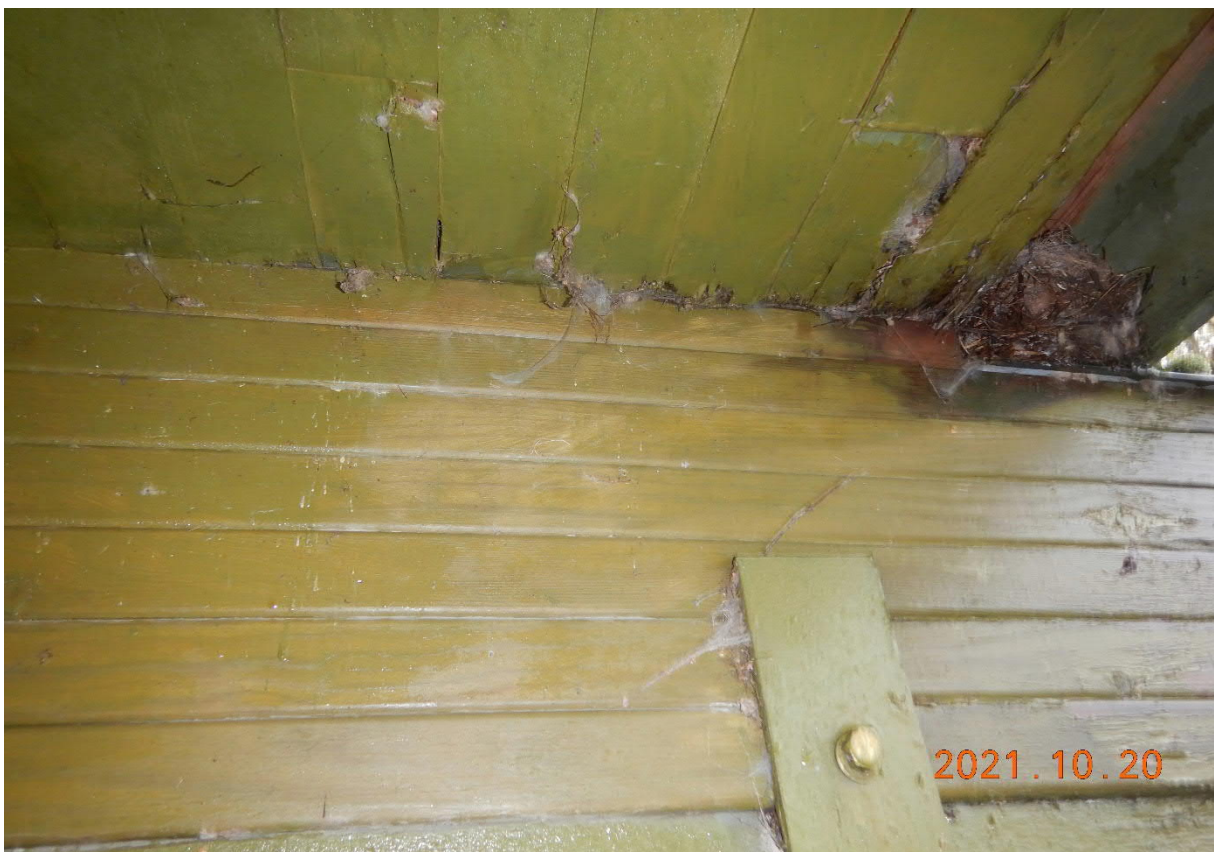
Foto nr 18, röta i plattsidor över stöd

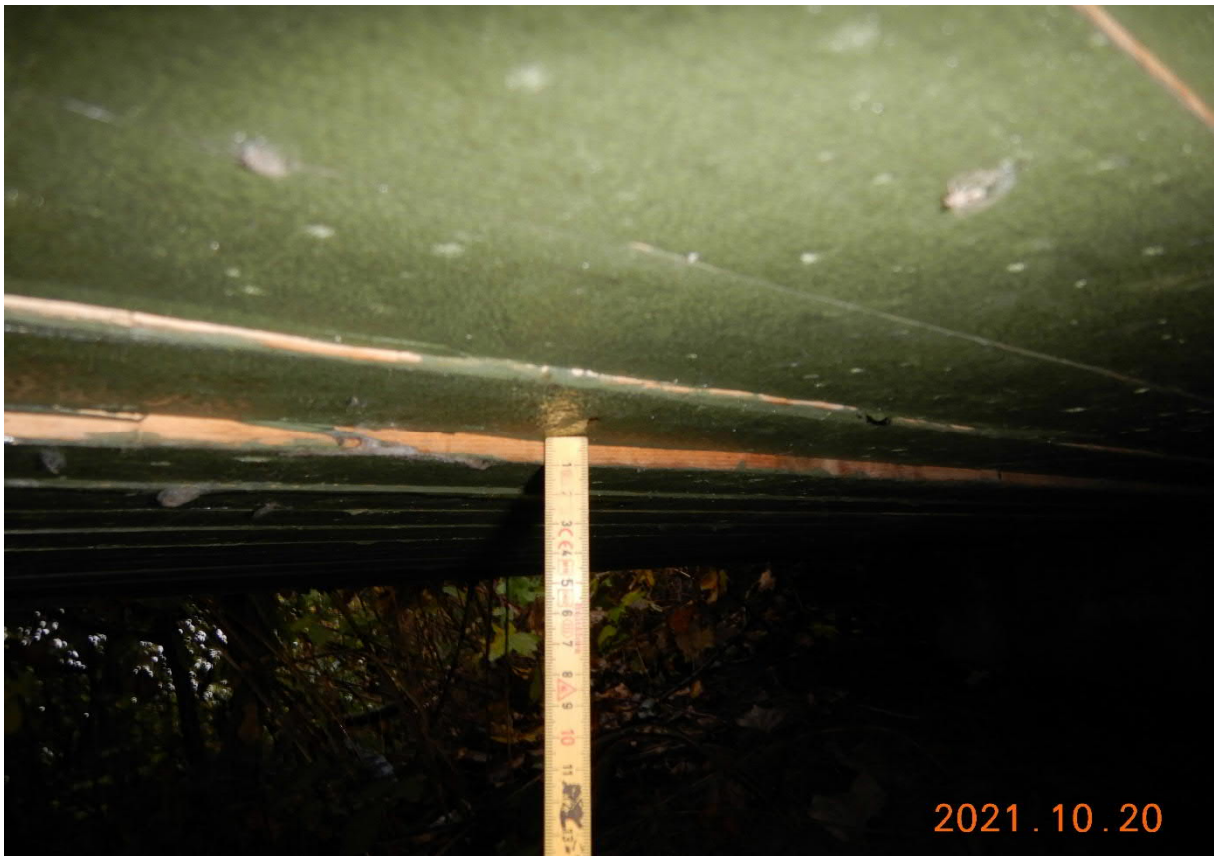
Foto nr 19, rörelser i broplattan pga förlorad spännkraft i spännstag

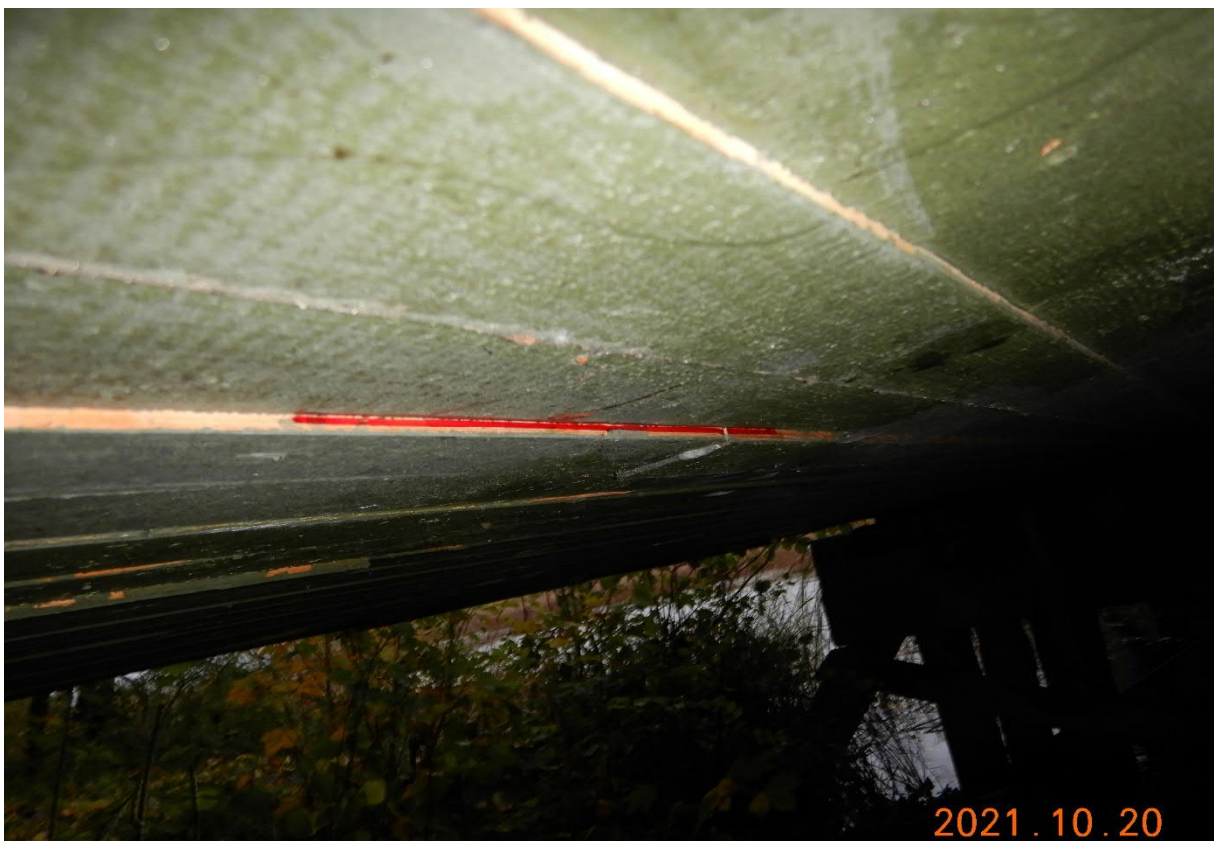
Foto nr 20, rörelser i broplattan pga förlorad spännkraft i spännstag

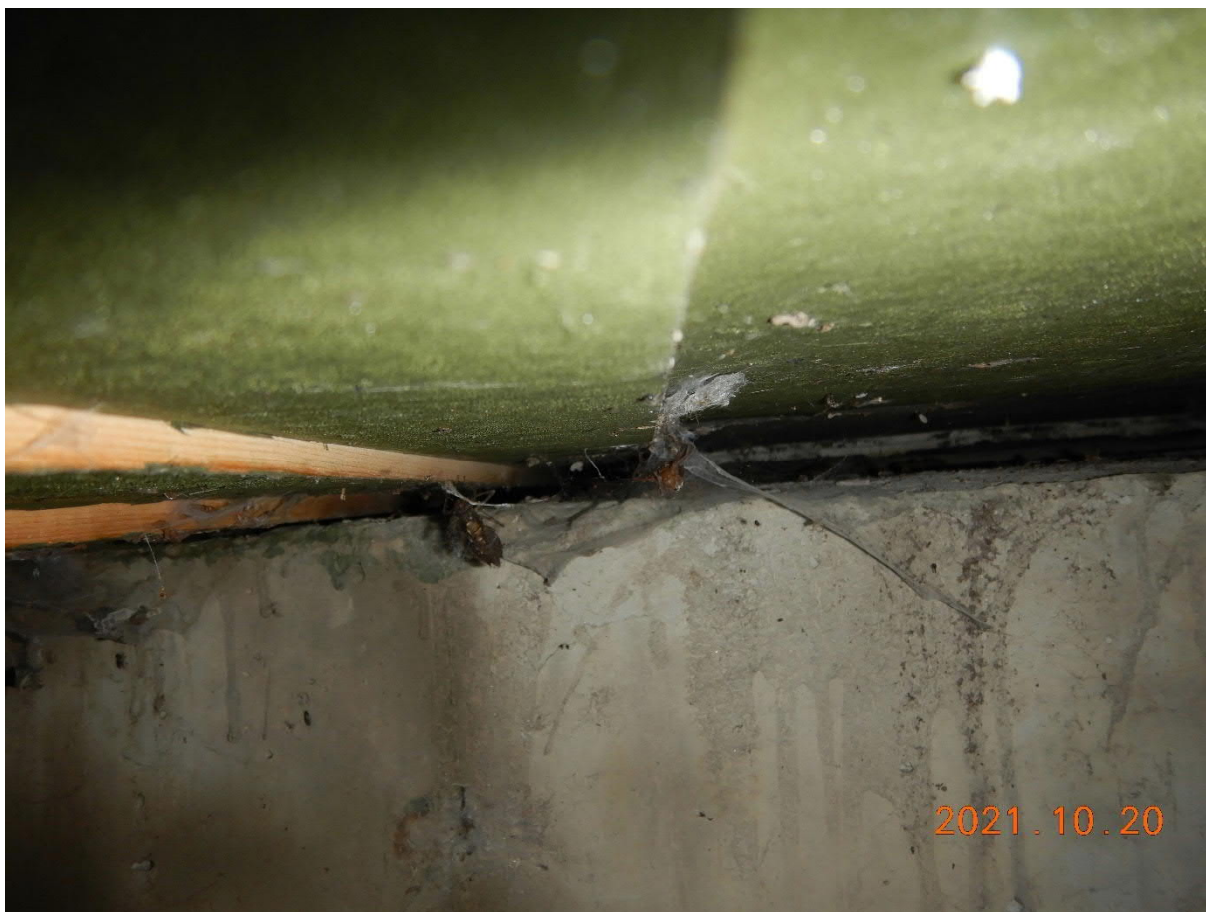
Foto nr 21, rörelser i broplattan pga förlorad spännkraft i spännstag
