HUVUDINSPEKTION BRO ÖVER AXELTORPSVIKEN PÅ
KAOLINVÄGEN S NÄSUM, BROMÖLLA KOMMUN

UPPDRAG 318920, Bygglösning för bro över Axeltorpsviken
Titel på rapport: Huvudinspektion bro över Axeltorpsviken på Kaolinvägen S Näsum,
Bromölla kommun
Status:
Datum: 2021-11-09

Bro över Axeltorpsviken på Kaolinsvägen S Näsum

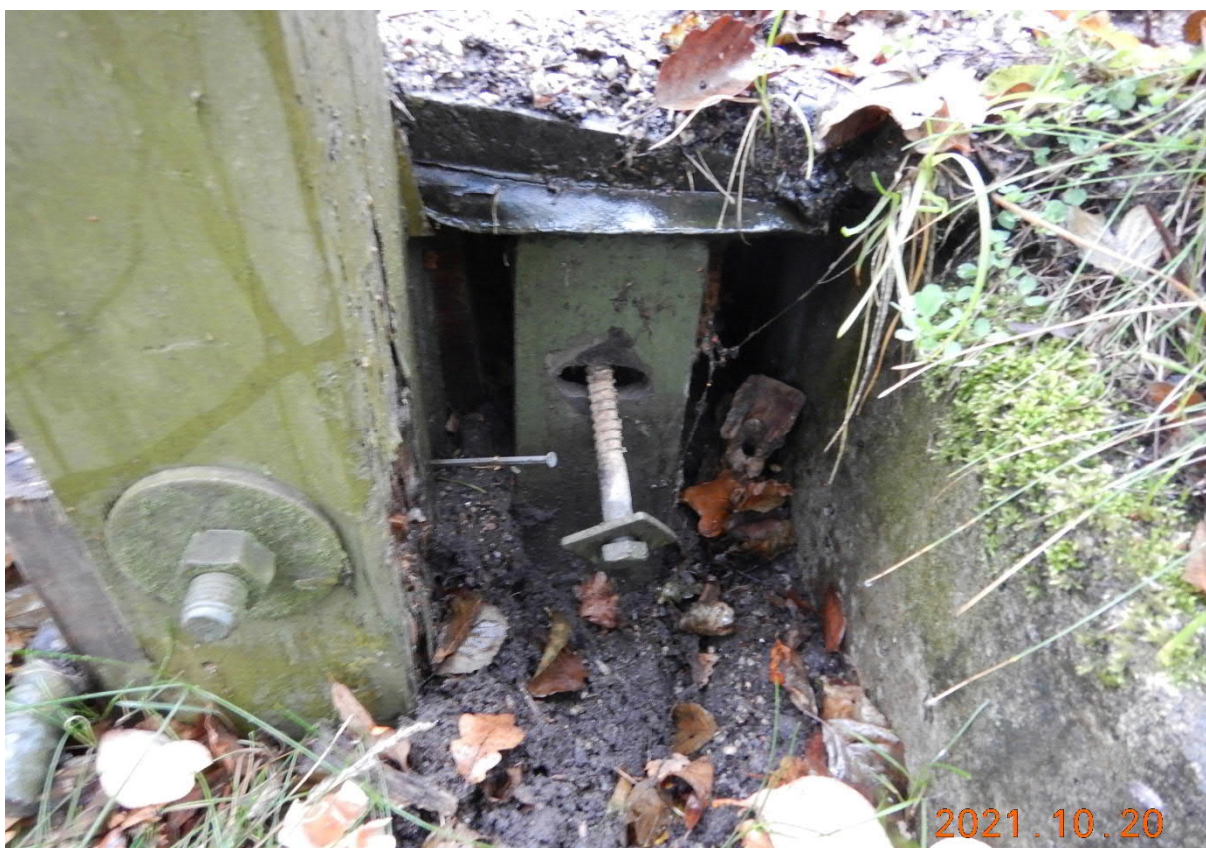
Infästningar mellan landfästen och broplatta är ur funktion pga röta.

Foto nr 22, infästningsdetalj lös pga röta i platta vid landfäste

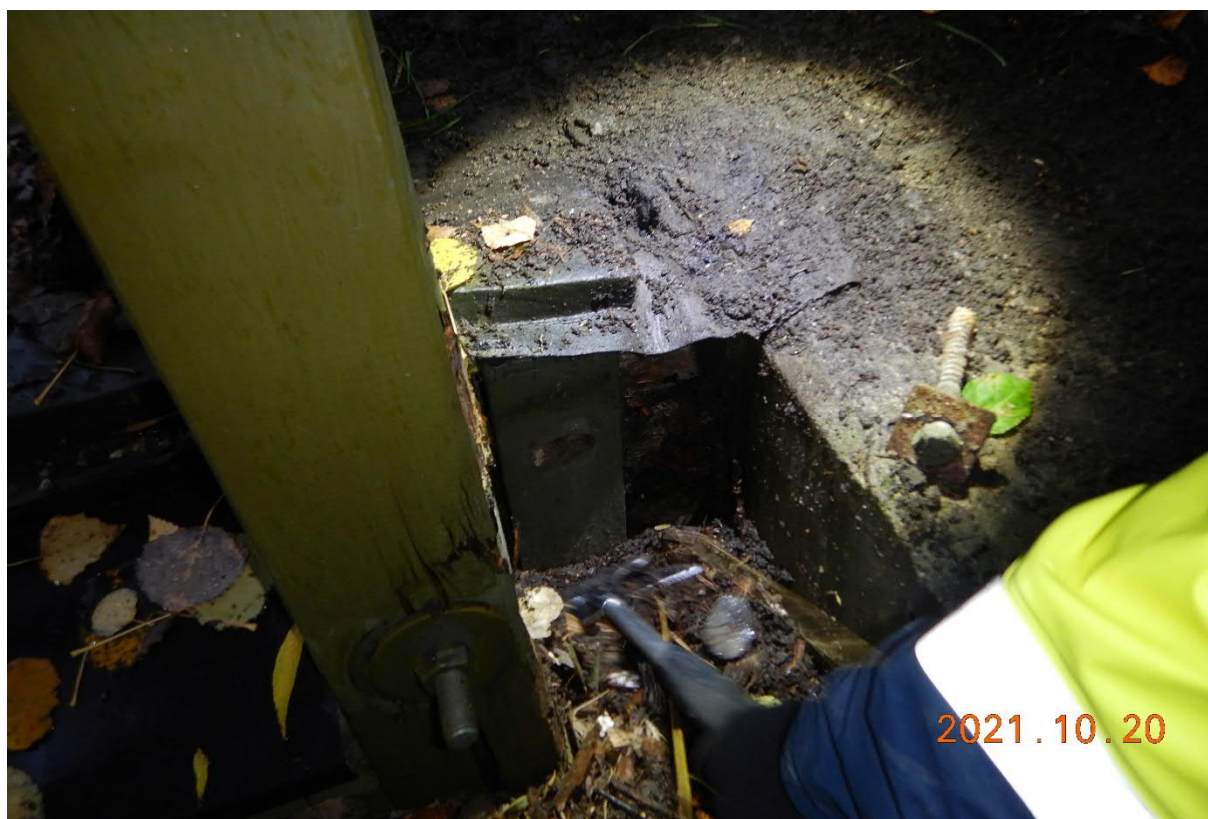
Foto nr 23, infästningsdetalj lös pga röta i platta vid landfäste

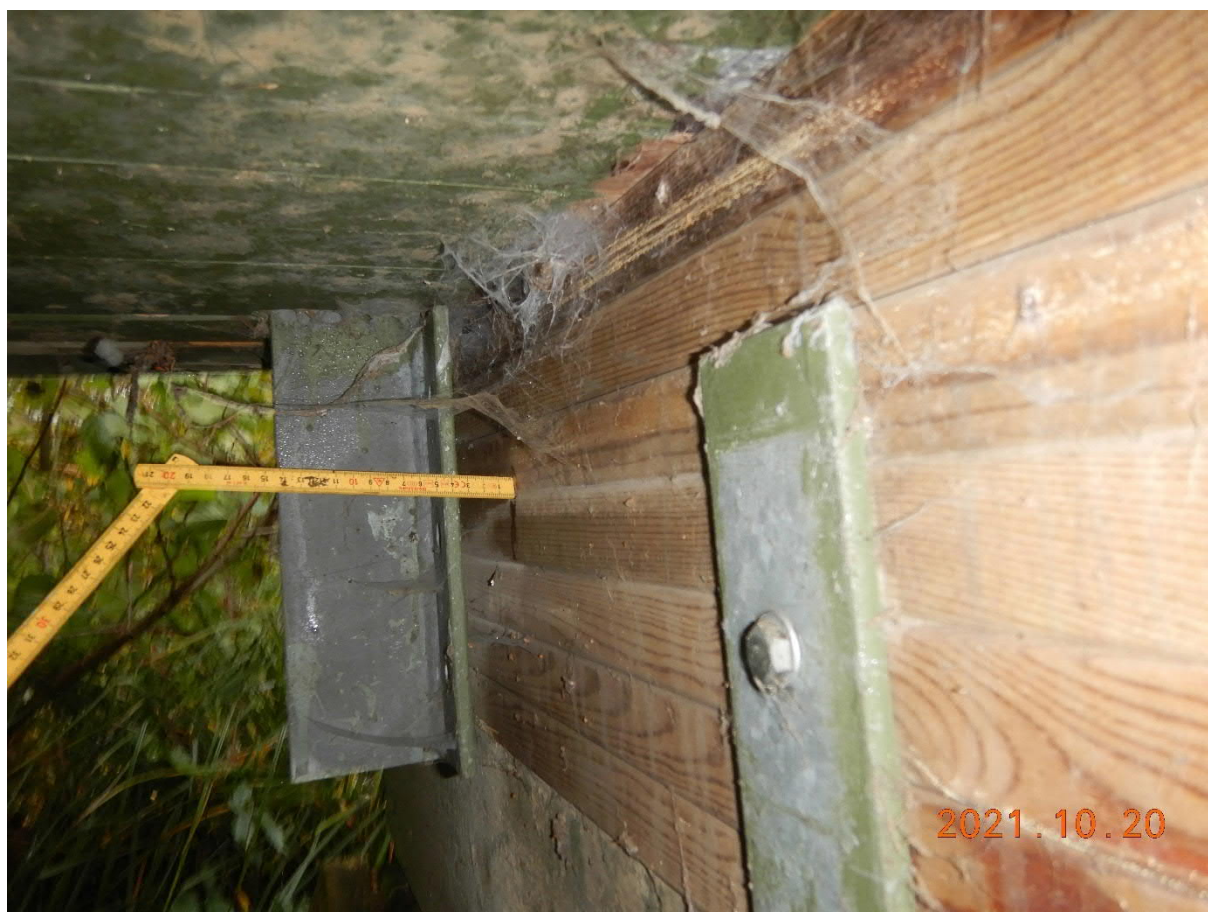
Foto nr 24, infästningsdetalj lös och saknar infästningar vid mellanstöd

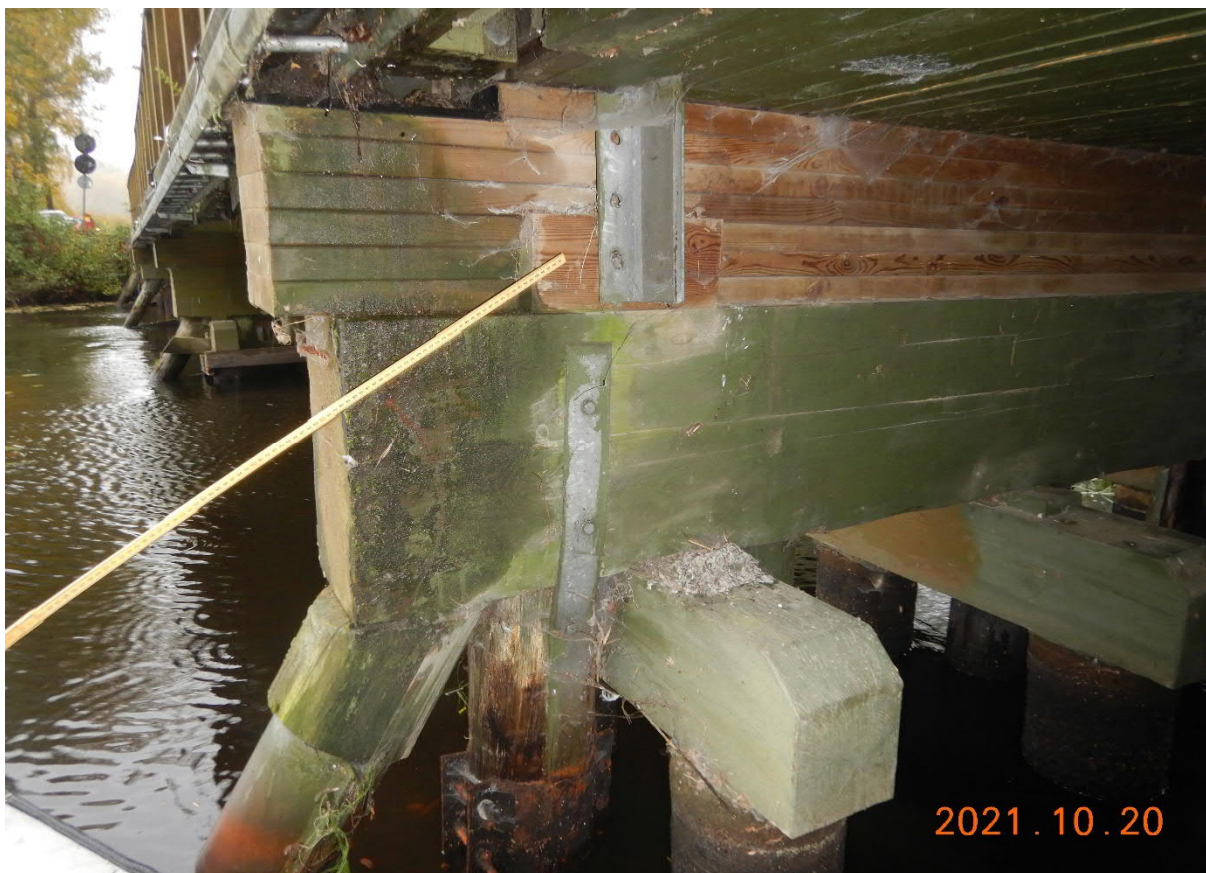
Foto nr 25, infästningsdetalj lös och saknar infästningar vid mellanstöd

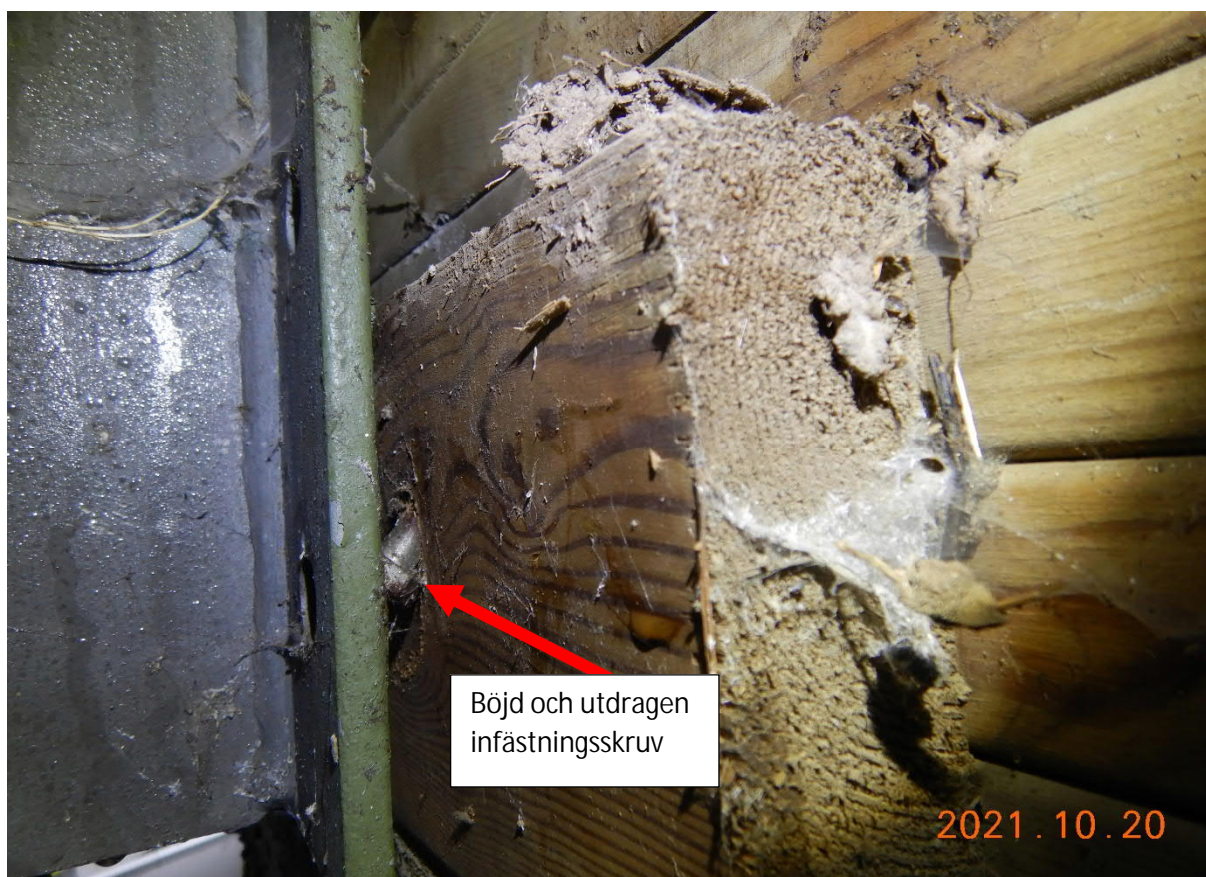
Foto nr 26, infästningsdetalj lös och saknar infästningar vid mellanstöd

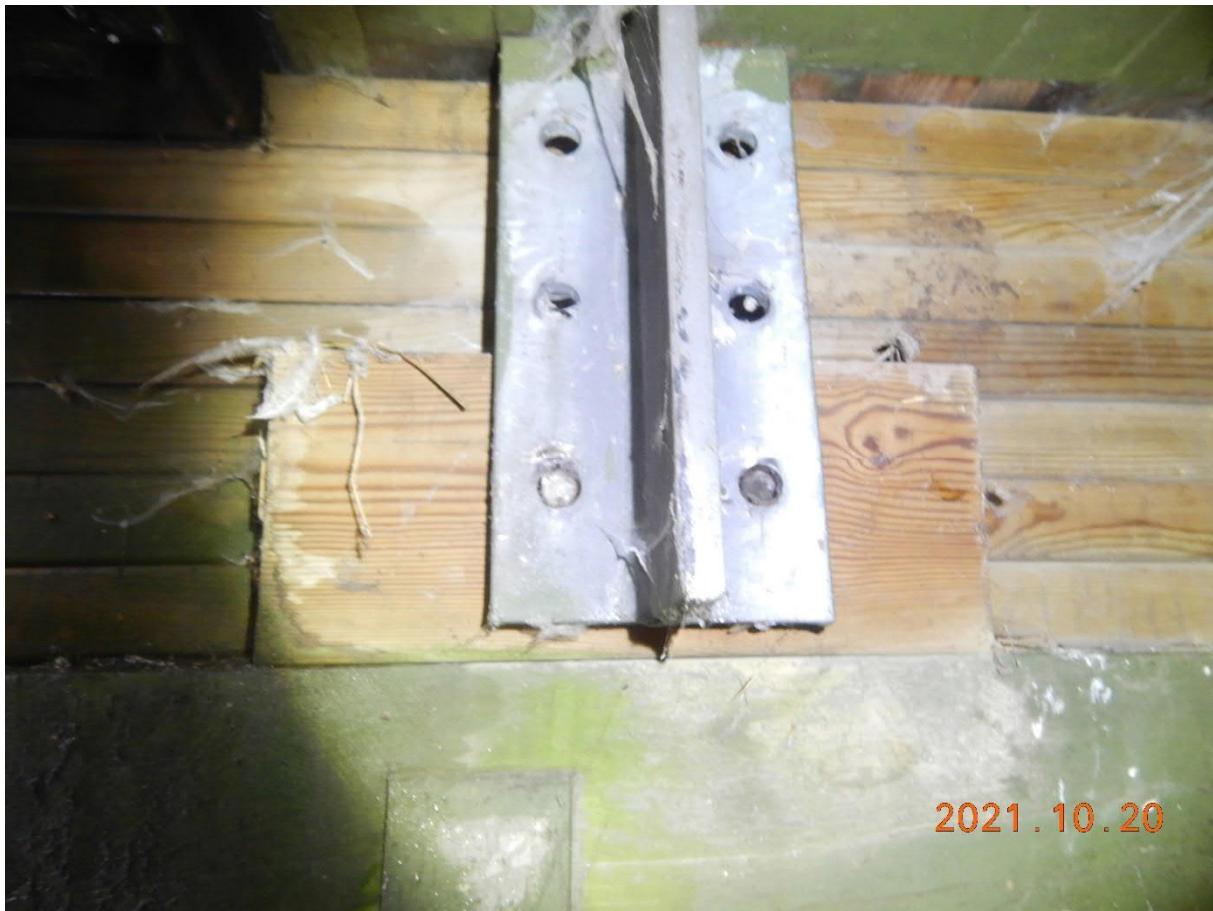
Foto nr 27, infästningsdetalj lös och saknar infästningar vid mellanstöd

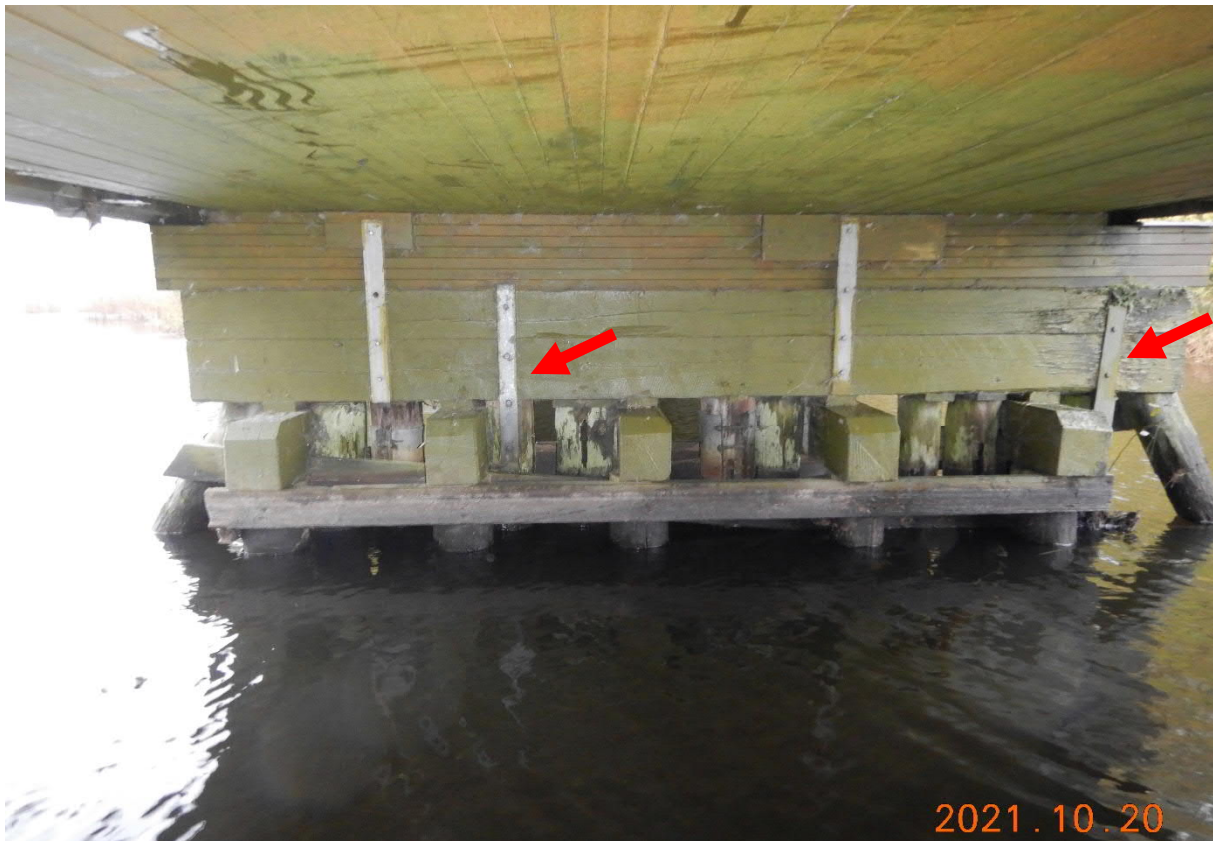
Anordningar för att ta upp bromslaster är felaktigt utförda eller infästa i nu kraftigt rötskadade träpålar. Överbyggnaden har rört sig i förhållande till stöd, ca 10-20mm. Även skivdel i mellanstöd C och G lutar.

Foto nr 28, infästningsdetalj för överföring laster i gammal pålning

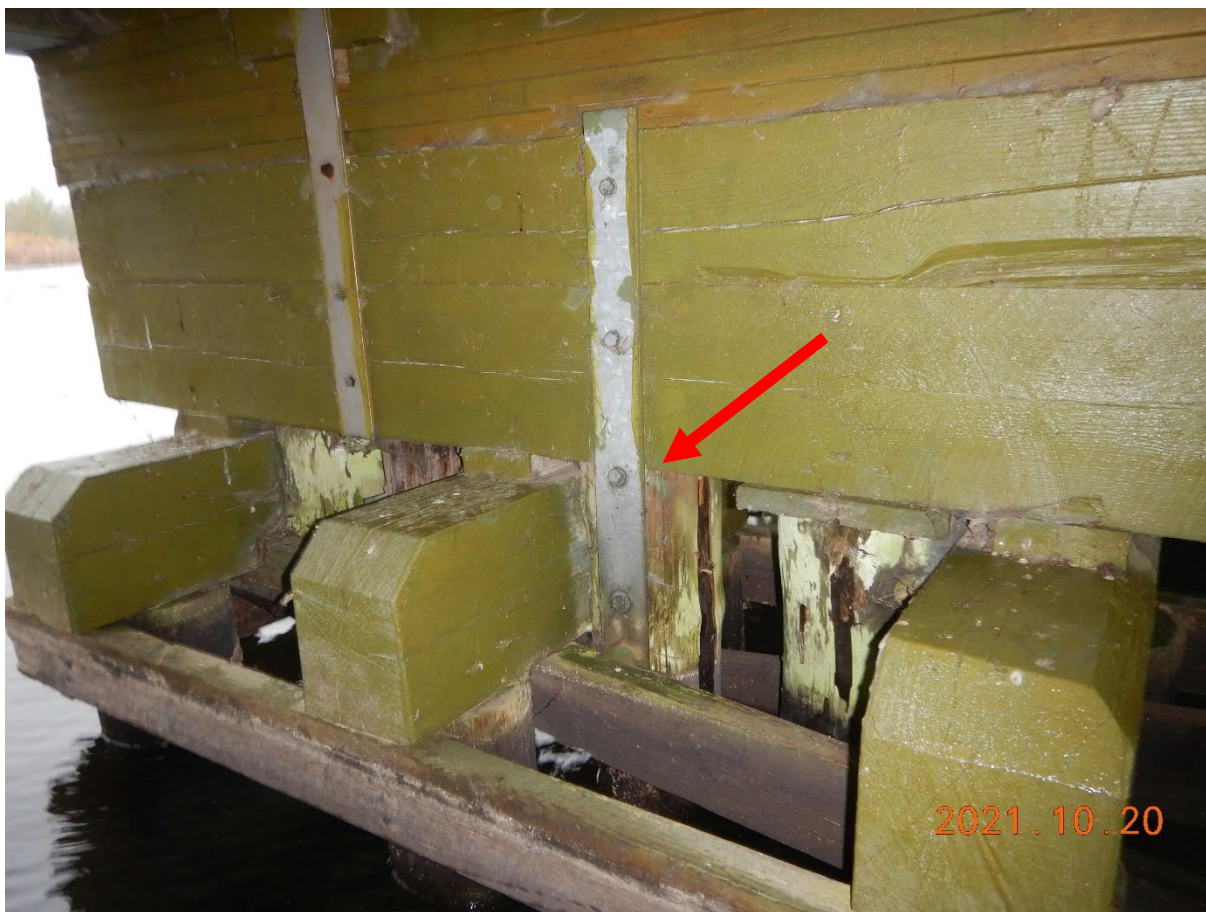
Foto nr 29, infästningsdetalj för överföring laster i gammal pålning

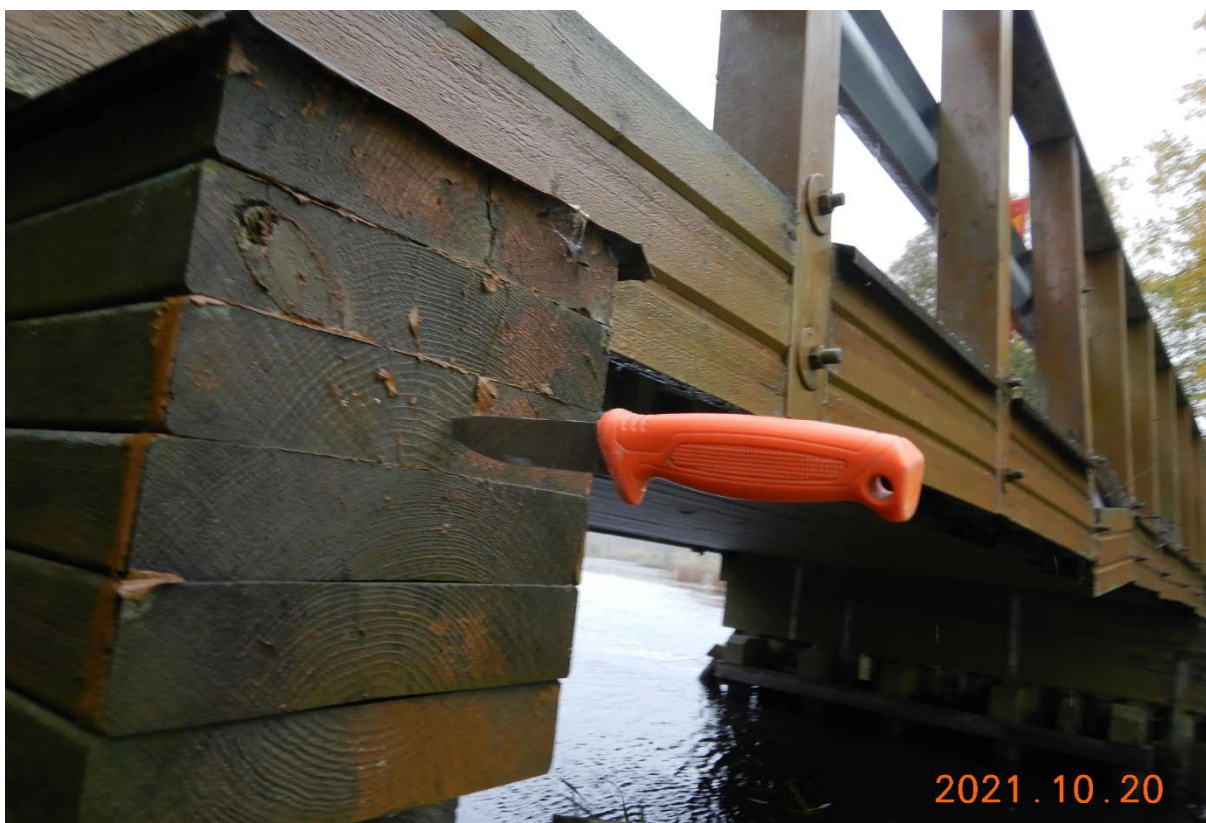
Foto nr 30, påbörjad röta i skivdel mellanstöd

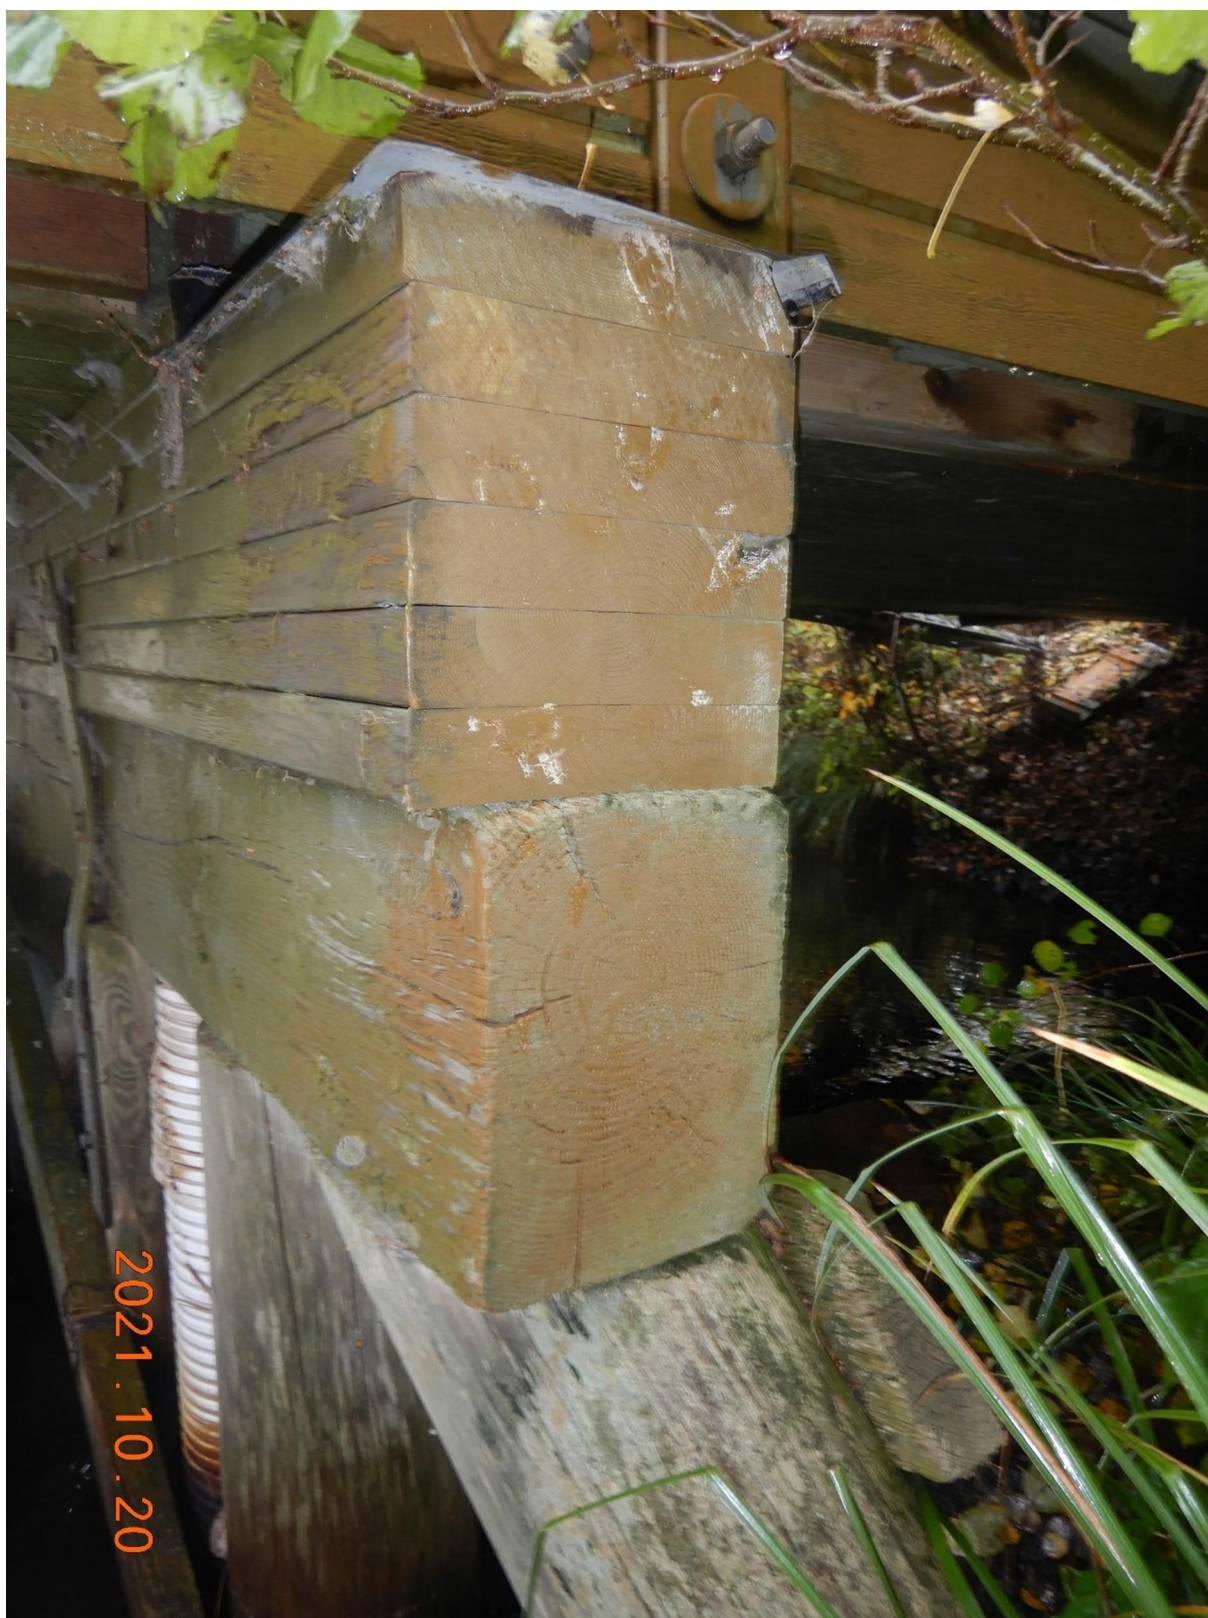
Foto nr 31, påbörjad röta i skivdel mellanstöd

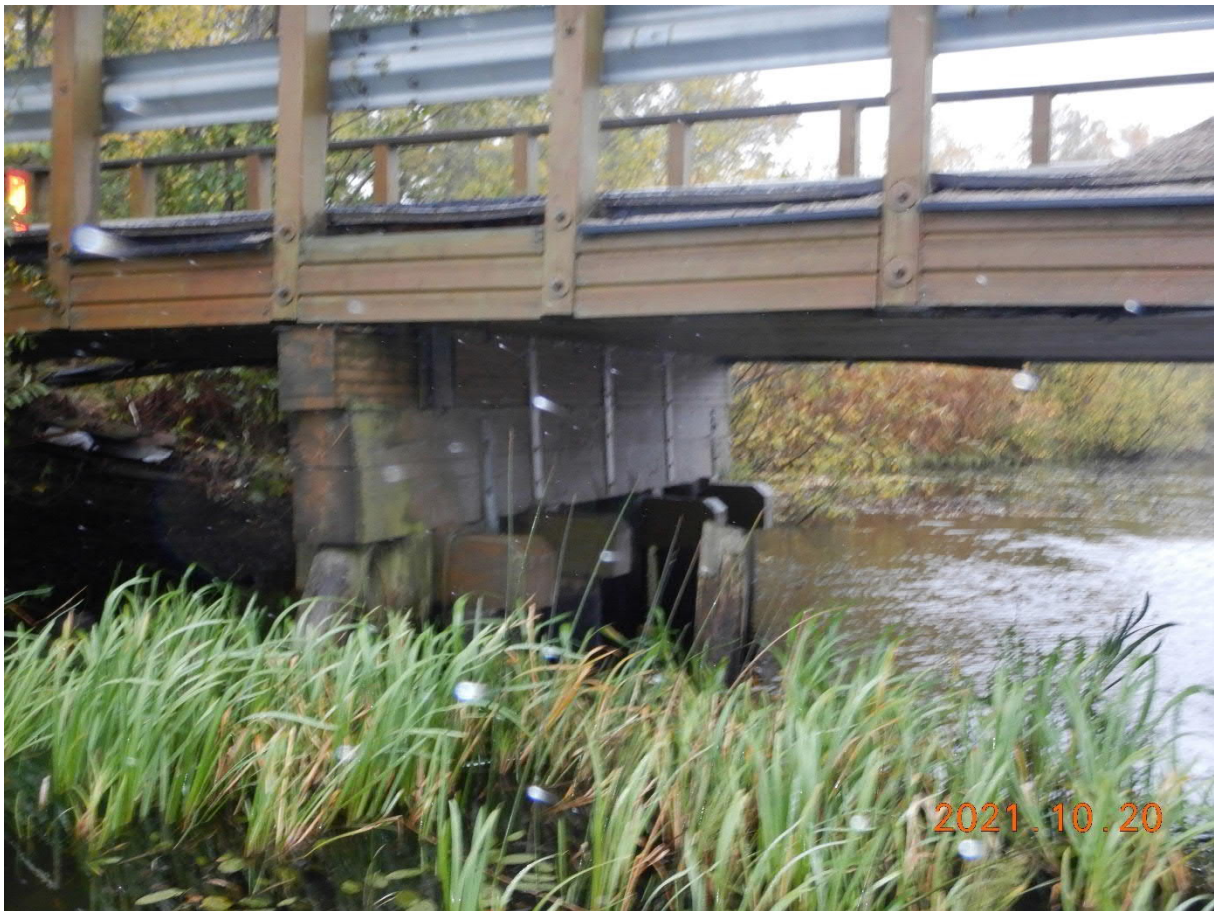
7	Skivpelare	Trä	Rörelse	Belastning	Skivdel mellanstöd C, G	20-30mm		2	Justering/ fastsättning	2st			Pga skada nr 4 och 5. Stöd C lutar ca 30mm åt väster och broplattan har glidit ca 20mm väster i förhållande till stöd. Stöd G lutar ca 20mm österut, ingen synlig rörelse mellan platta och stöd. Vid stöd J ser man att plattan glidit ca 15mm österut i förhållande till stöd.

Foto nr 32, rörelse skivpelare stöd C

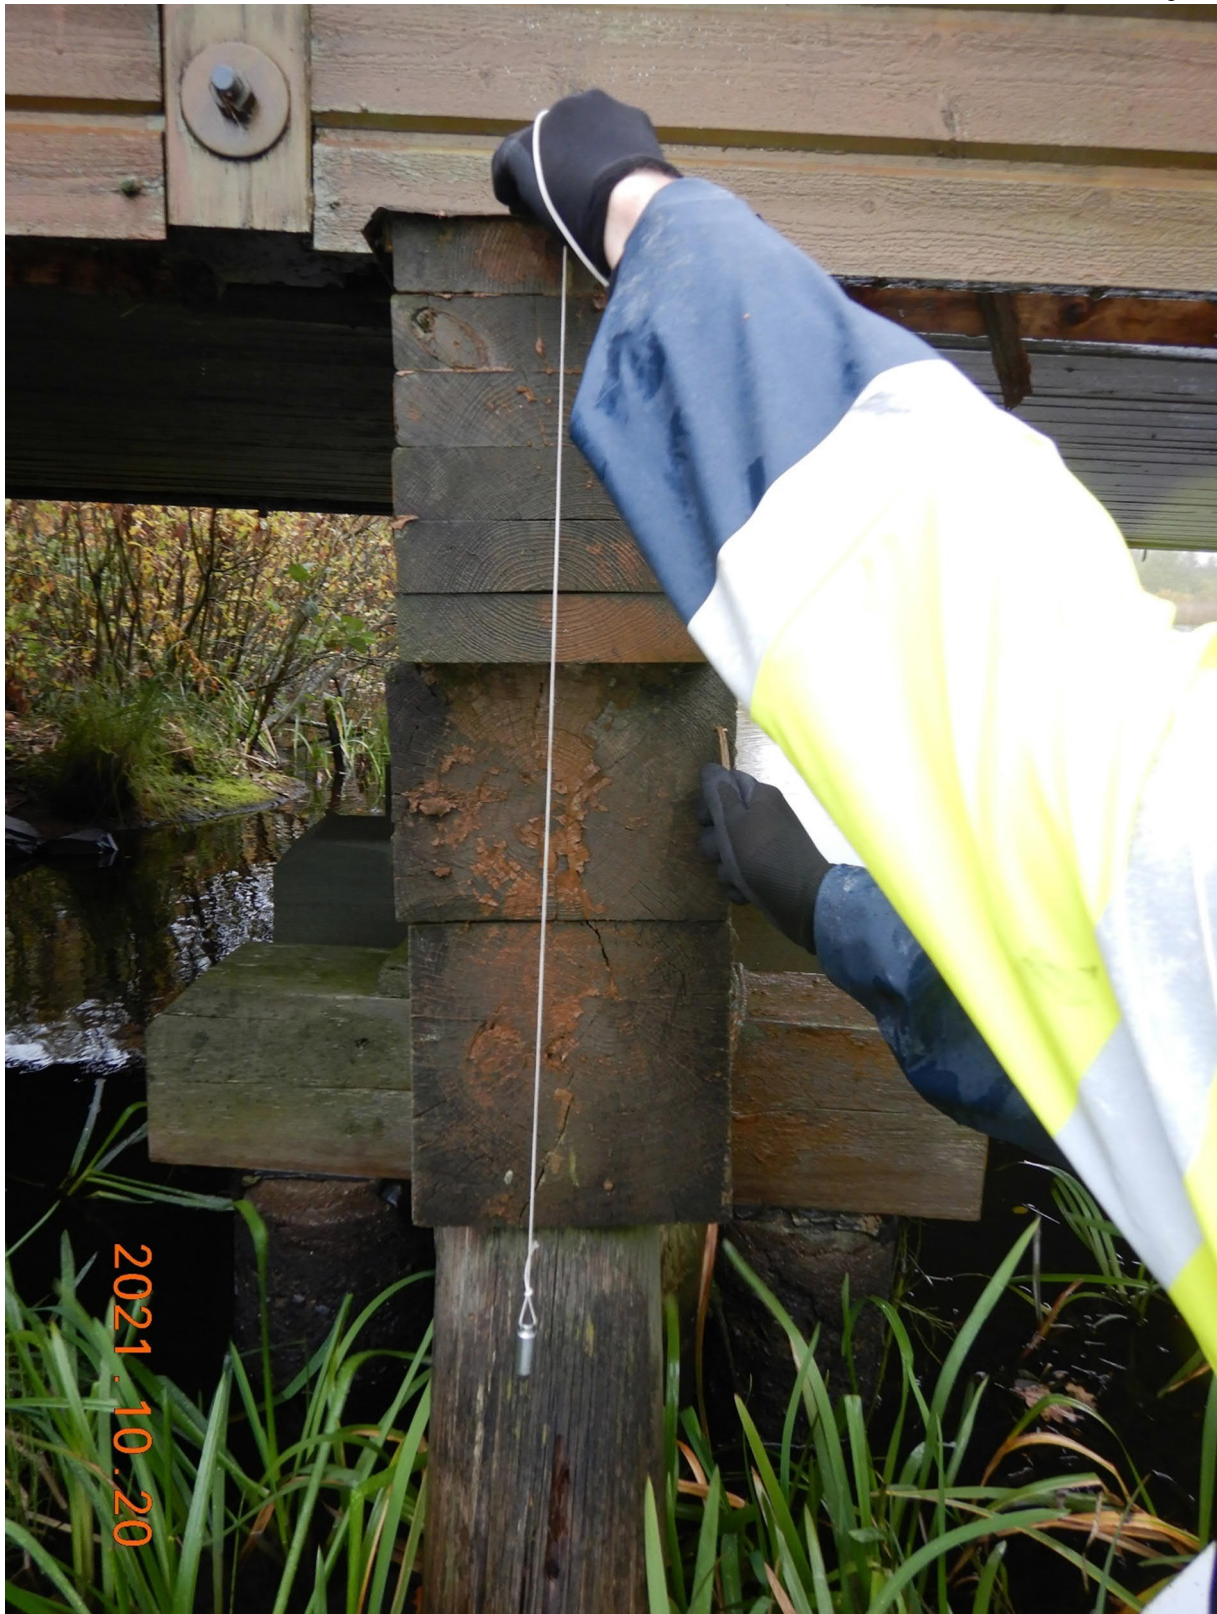
Foto nr 33, rörelse skivpelare stöd C

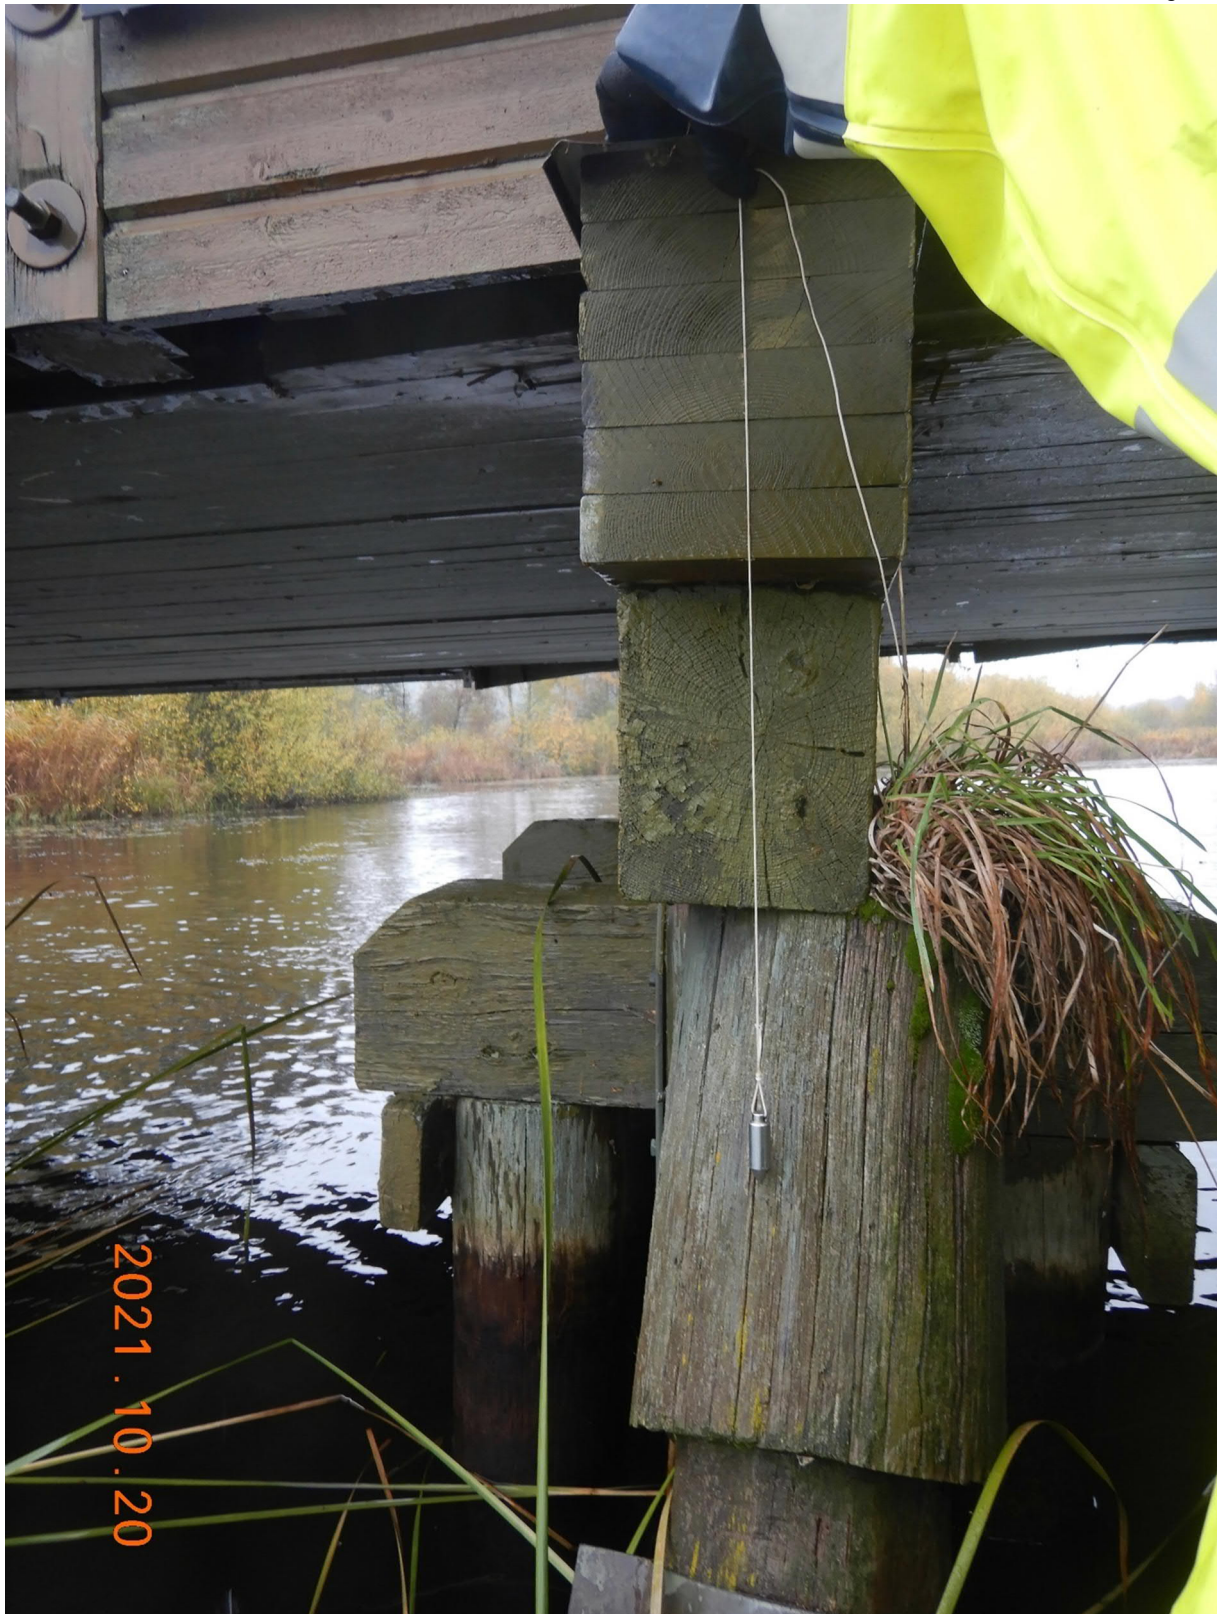
Foto nr 34, rörelse skivpelare stöd G

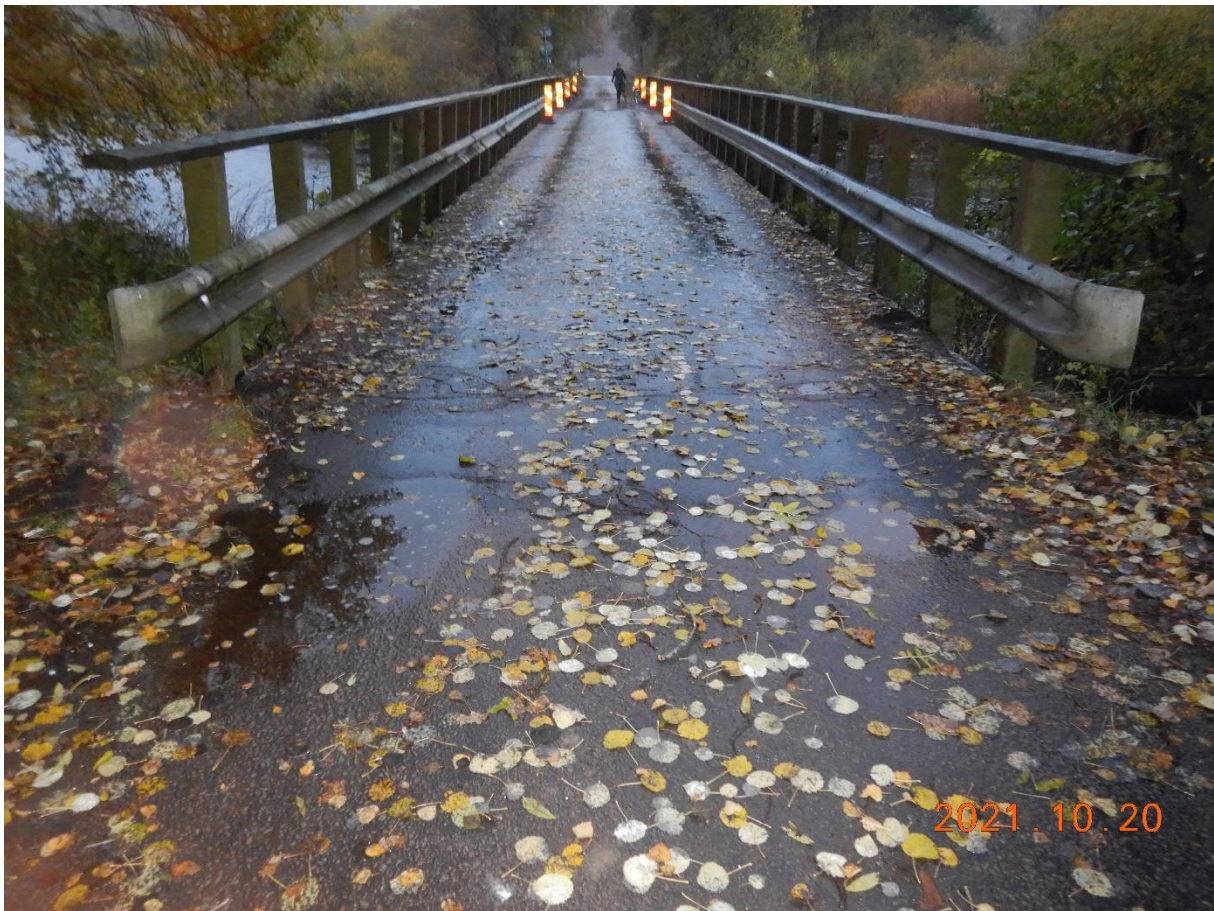
Foto nr 35, slaghål innan bron och körspår över bron

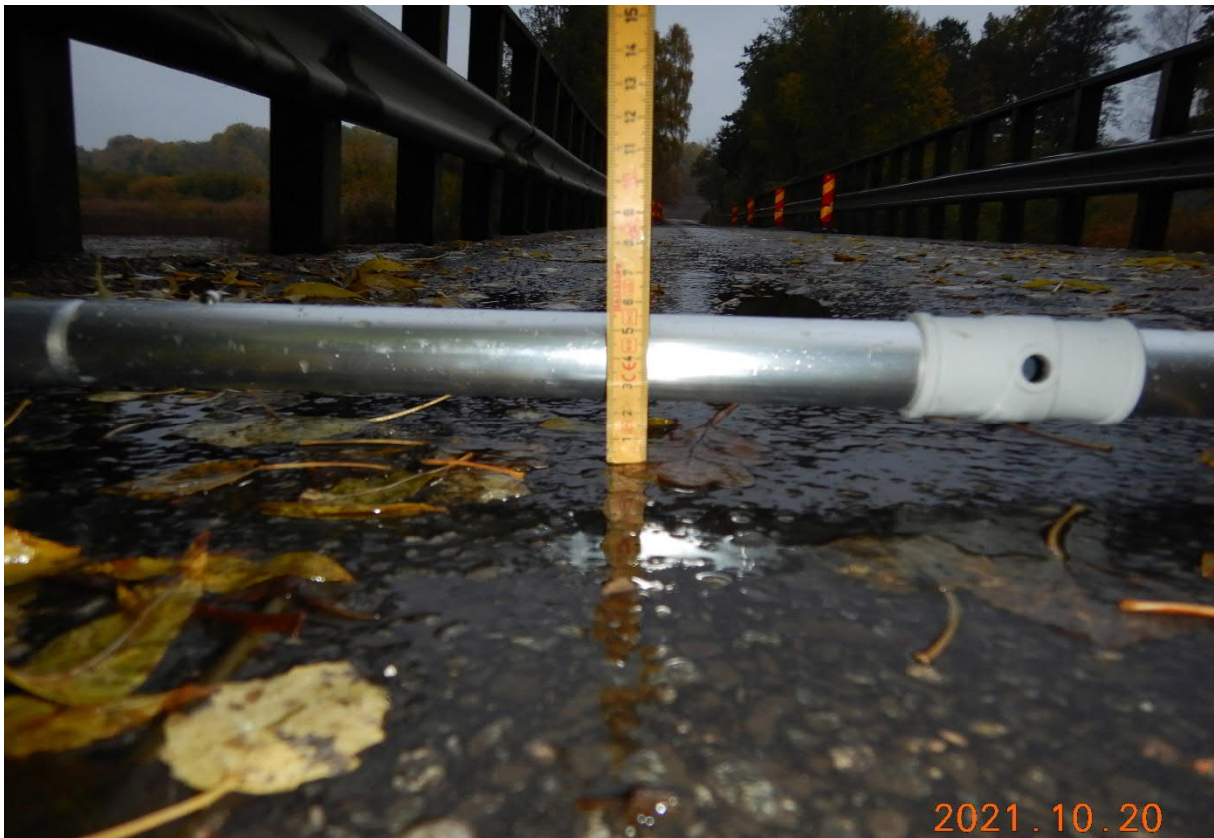
Foto nr 36, körspår över bron

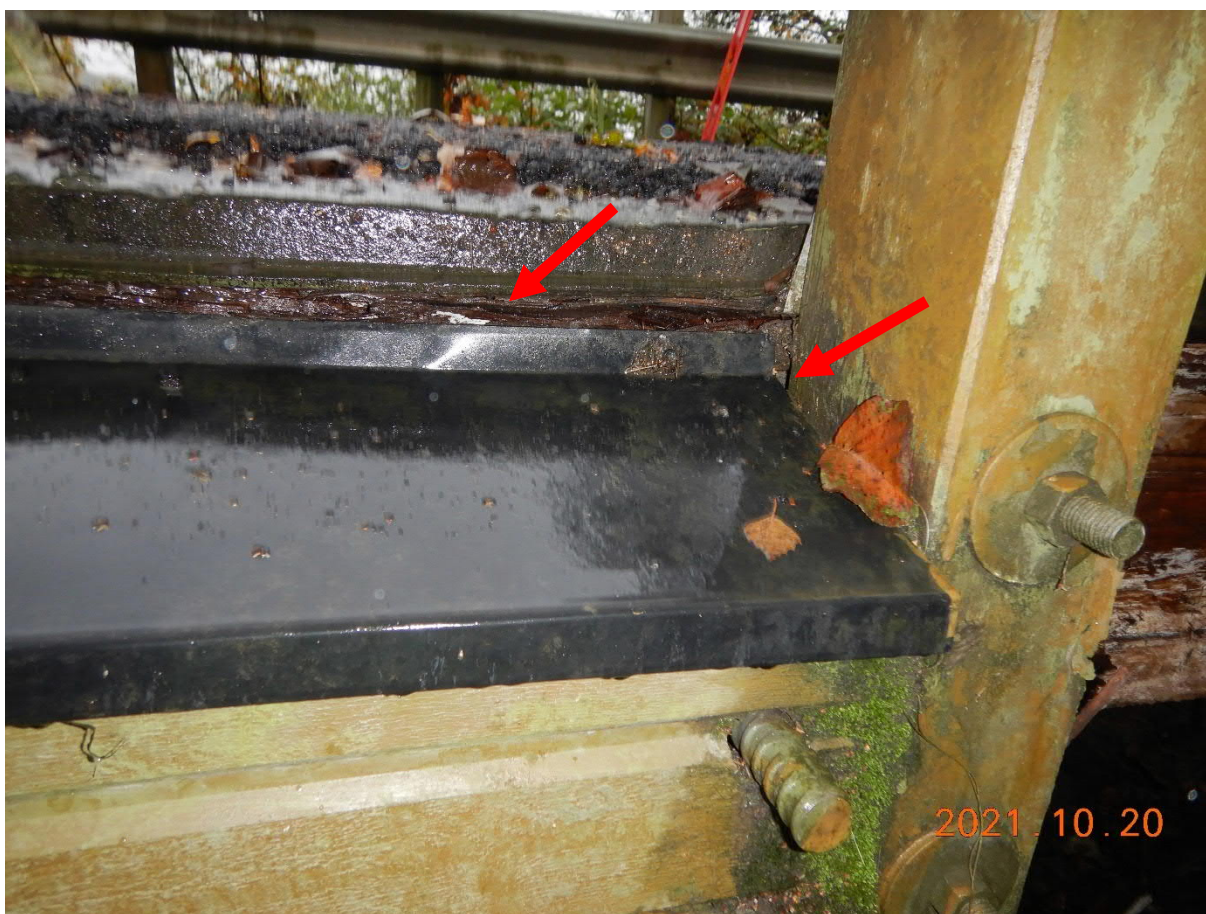
Foto nr 36, Otät täckplåt på plattsidor

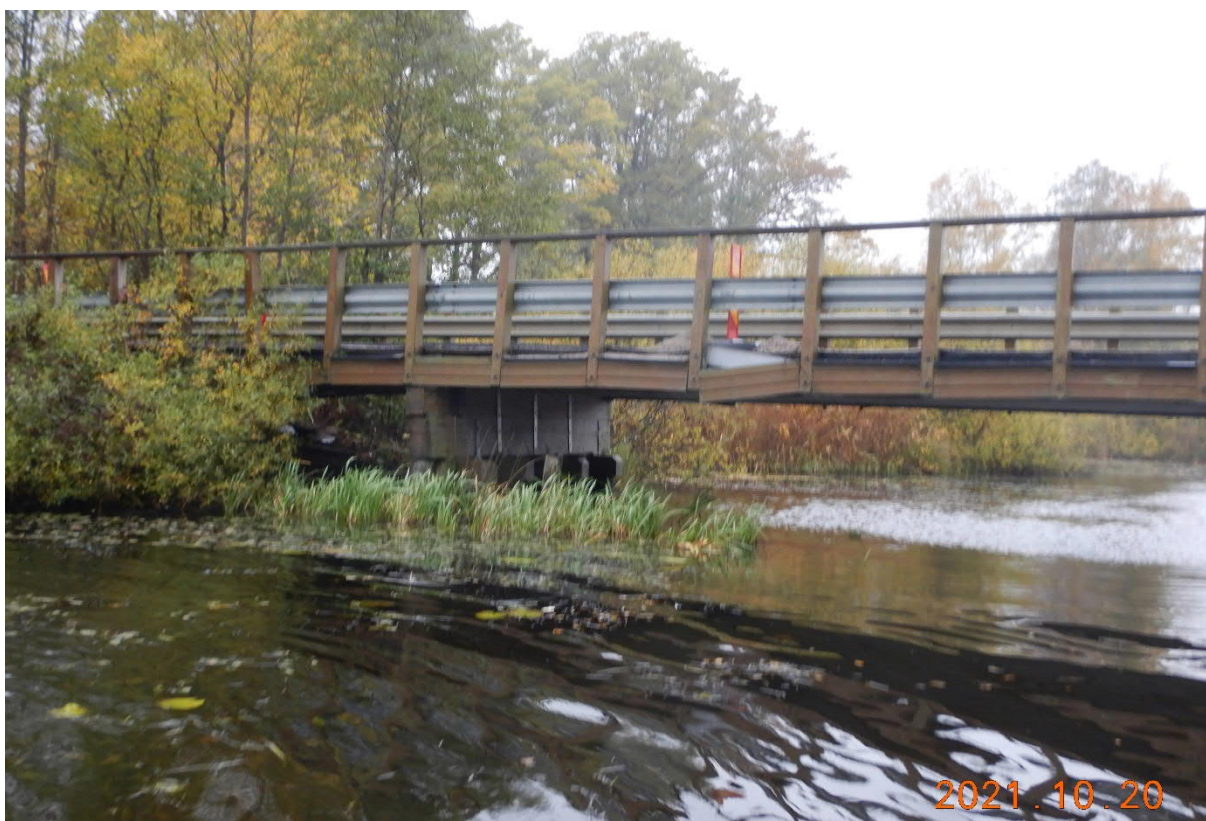
Foto nr 37, lös skyddspanel på plattsidor

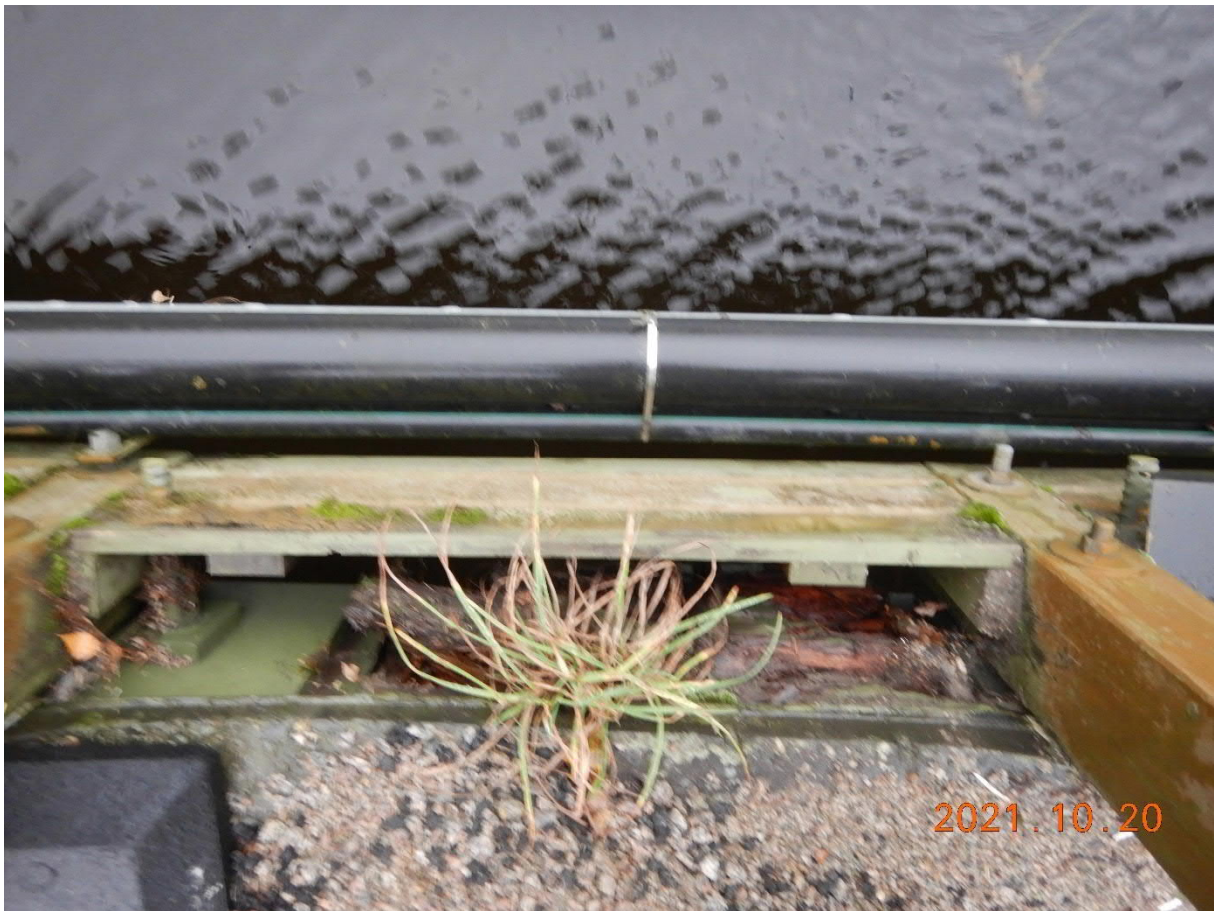
Foto nr 38, Saknad täckplåt på plattsidor

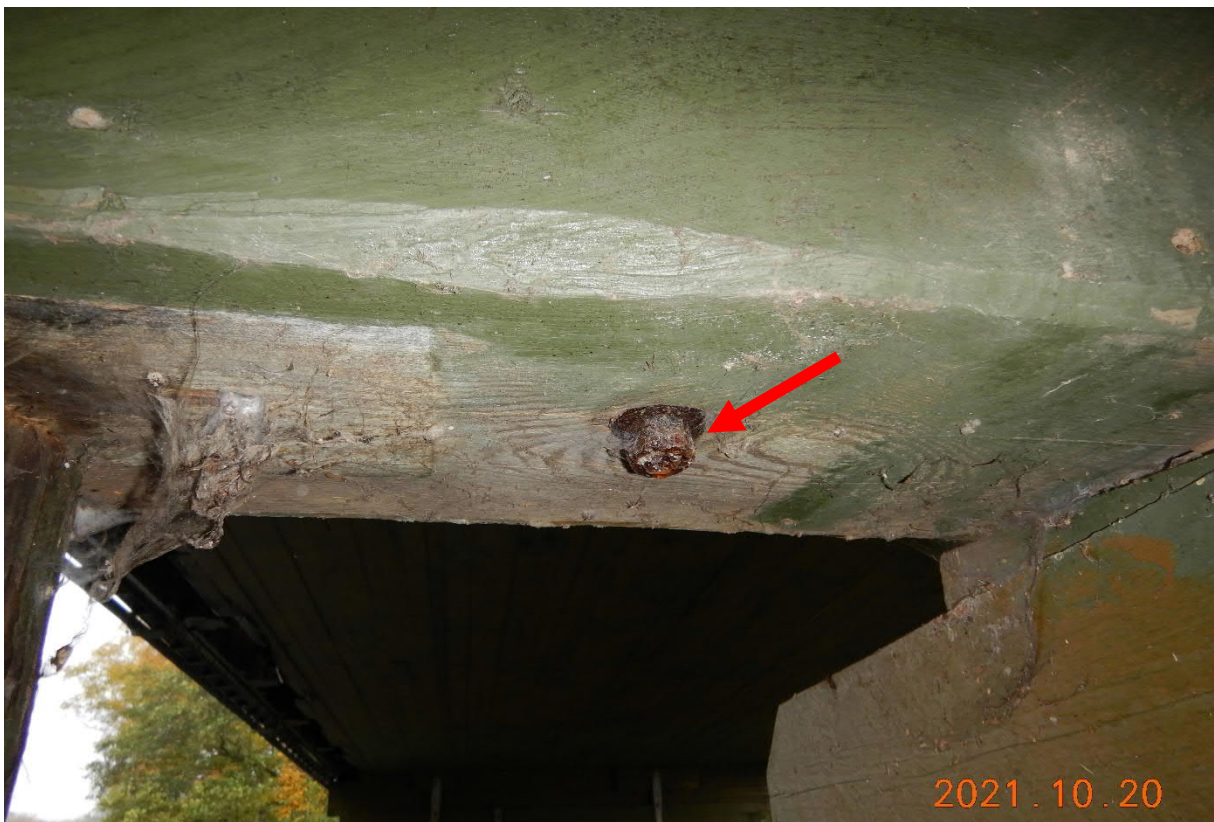
Stålstag i skivdel vid alla mellanstöd är korrosionsskadade och har små brickor, bör utredas/åtgärdas i samband med kommande åtgärd.

Foto nr 39, korrosion på stag genom skivdel av mellanstöd
