HUVUDINSPEKTION BRO ÖVER AXELTORPSVIKEN PÅ
KAOLINVÄGEN S NÄSUM, BROMÖLLA KOMMUN

UPPDRAG 318920, Bygglösning för bro över Axeltorpsviken
Titel på rapport: Huvudinspektion bro över Axeltorpsviken på Kaolinvägen S Näsum,
Bromölla kommun
Status:
Datum: 2021-11-09

Bro över Axeltorpsviken på Kaolinsvägen S Näsum

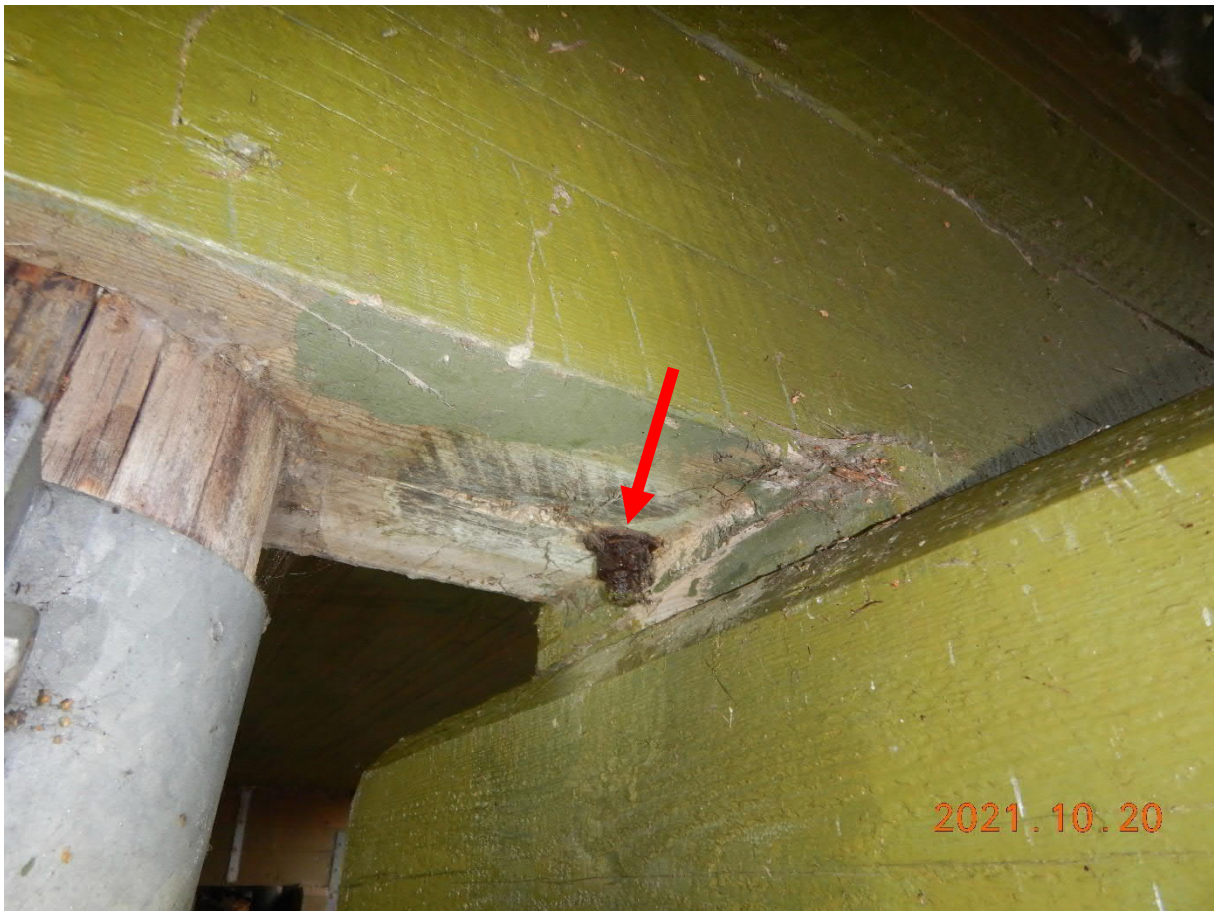
Foto nr 40, korrosion på stag genom skivdel av mellanstöd

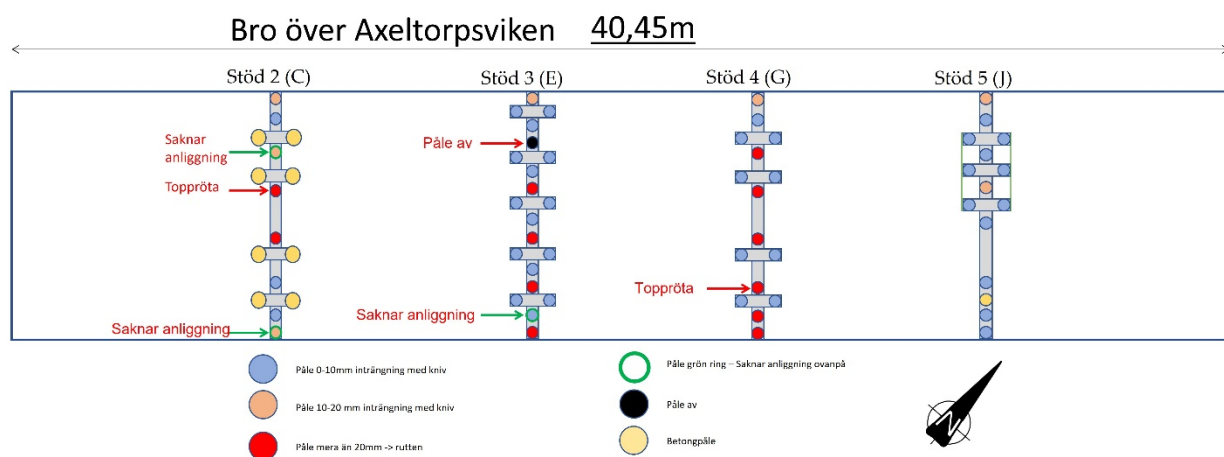
Figur 2 - Principskiss med översikt av resultat

Vid inspektionen notera 12st pålar som ruttna, 7st pålar är mjuka (inträngning upp till och med 20mm med kniv), 2st utav pålarna saknar anliggning mot ovanliggande huvudbalk och en påle är av under vattnet. Pålarna med tvärbalkar förefaller vara nyare och är i förhållandevis god kondition.

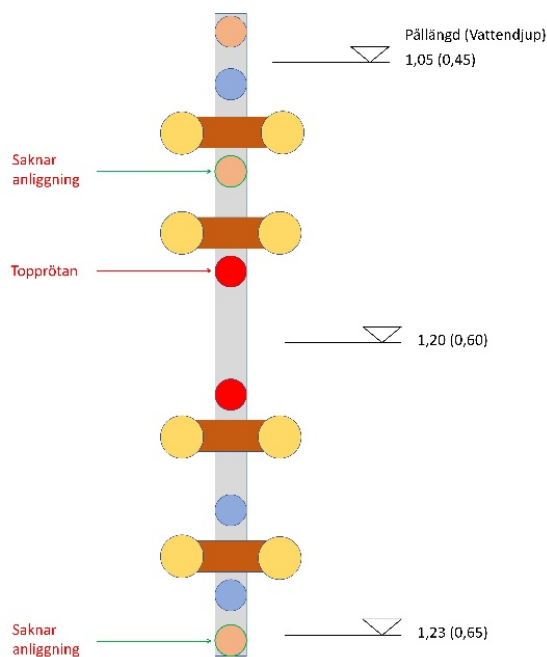
Figur 3 - Stöd 2 (C) inkl. pållängder.

Gruppen består utav totalt 8st träpålar i ca \varnothing 220-240mm samt betongpålar till tvärbalkar i storleken \varnothing 300mm. På betongpålarna noteras vittring i ett 0,6m högt fält runtom med ett skadedjup om 10-15mm. Träpålarna är förhållandevis stumma under vatten med inträngning om ca 5-10mm med morakniv. Botten vid pålarna består utav mjukt sediment. Ovan vattnet noteras att båda pålarna i mitten uppvisar röta och förväntas ej kunna bära någon last ovanifrån. 3st pålar (båda ändarna samt påle nr 3 från norr) är mjuka i ytterdelen utav pålen och har ett instick men kniv upp till 20mm. Under ytan så har samtliga pålar instick med morakniv på ca 10-15mm förutom 3:e pålen från söder som har instick på 5-10mm. Pålarna som står under tvärbalkarna är ca 0,3m kortare än träpålarna.

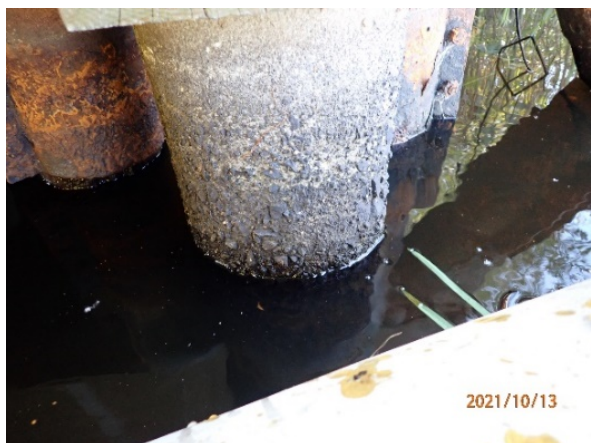
Bild 1 - Vittring betongpåle

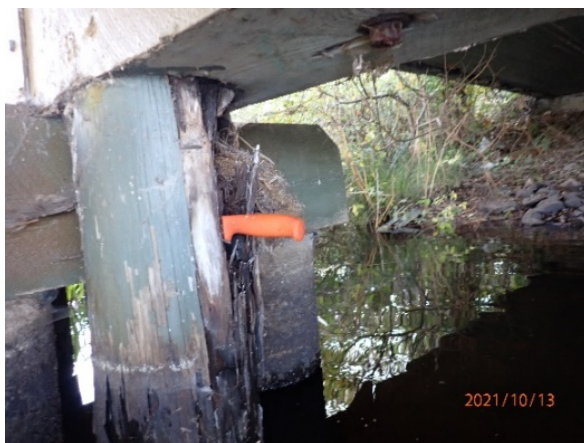
Bild 2 - Röta i påle

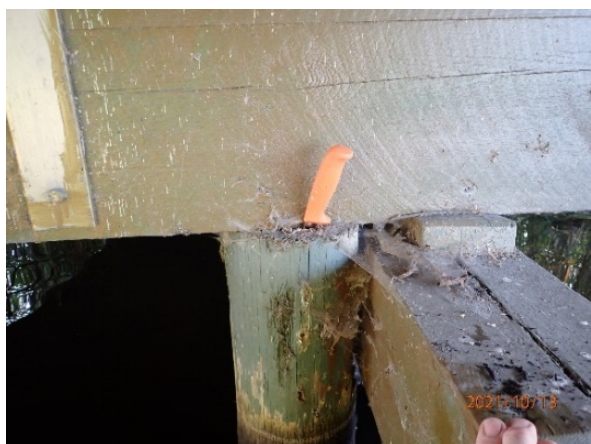
Bild 3 - Toppröta

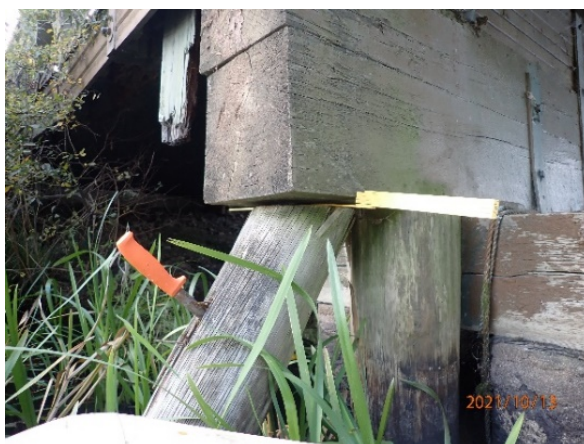
Bild 4 - Mjuk snedslagen påle

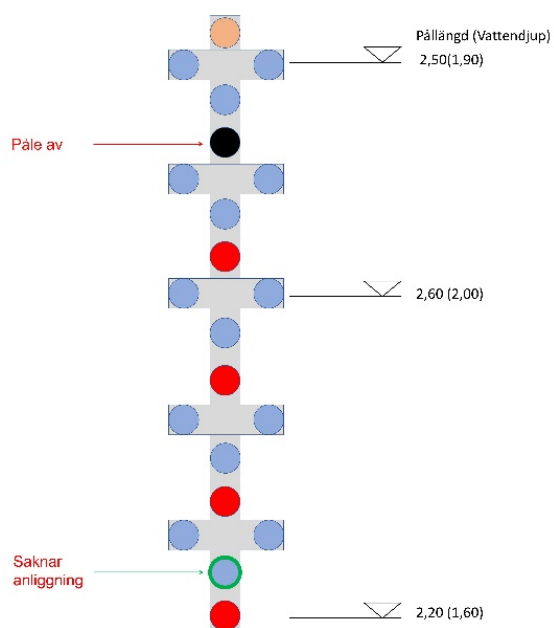
Figur 4 - Stöd 3 (E) inkl. pållängder

Gruppen består utav totalt 21st träpålar. 11st original pålar i $\varnothing 180\text{-}200\text{mm}$, samt 10st pålar till tvärbalkarna i ca $\varnothing 240\text{mm}$. I originalpålarna som står under huvudbalken konstateras 4st ha röta i sig. Andra pålen från söder saknar anliggning till ovanliggande balk. Vidare konstaterades att 3:e pålen från norr var av. Den snedslagna pålen i norr är mjukare och har att instick om ca 20mm. Intill pålarna noteras grus i mindre fraktioner och på östra respektive västra sidan av pålarna som står under tvärbalkarna består botten av mjuka sediment. Pålarna är förhållandevis stumma under vatten med inträngning om ca 5mm med morakniv med några undantag. 5:e pålen från söder som står under huvudbalken noteras inträngning om 15mm med morakniv. Pålarna som står under tvärbalkarna är ca 0,3m kortare än originalpålarna. Tvärbalkarna är utav storleken $200 \times 260\text{mm}$. Överliggande balk består utav två träbalkar om $260 \times 210\text{mm} + 260 \times 250\text{mm}$ samt 7st liggande träreglar om $220 \times 45\text{mm}$.

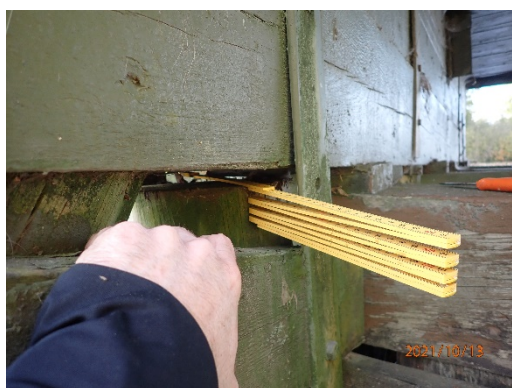
Bild 5 - Påle saknar anliggning

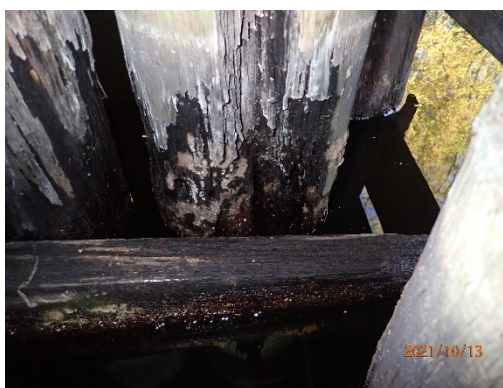
Bild 6 - Röta i pålen

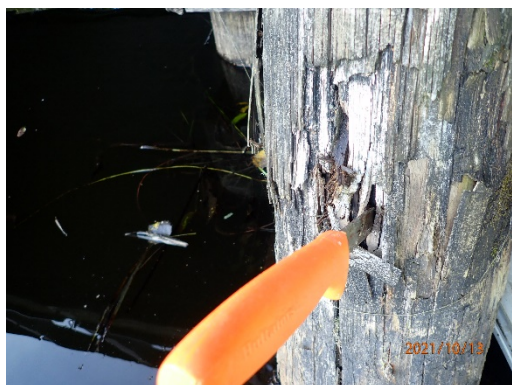
Bild 7 - Mjuk påle

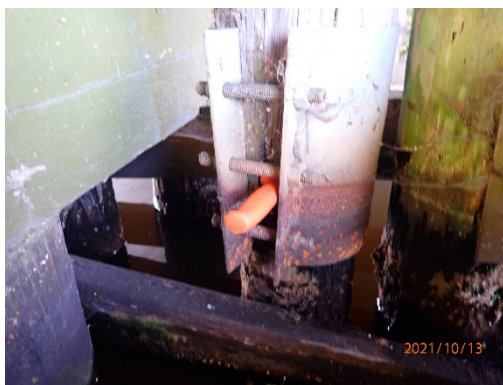
Bild 8 - Röta i pålen

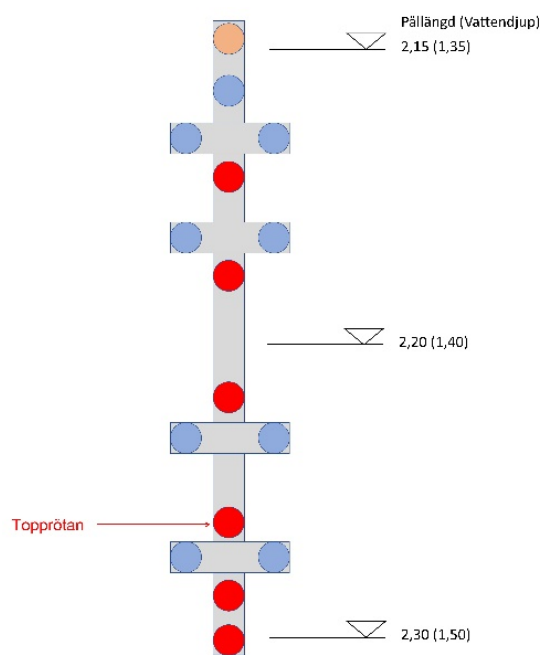
Figur 5 - Stöd 4 (G) inkl. pållängder

Gruppen består utav totalt 16st träpålar. 8st original pålar i $\varnothing 180-200\text{mm}$, samt 8st pålar till tvärbalkarna i diameter ca $\varnothing 250\text{mm}$. I originalpålarna som står under huvudbalken konstateras 6st ha röta i sig. Den snedslagna pålen i norr konstateras vara mjukare och har ett instick på ca 20mm. Den andra pålen från norr är förlängd med ett plåtsvep som korroderat.

Precis intill pålarna på botten noteras grus av mindre fraktioner och ca 0,5m utanför noteras mjuka massor. På västra sidan av pålarna som bär upp tvärbalkarna noteras sten i fraktioner om 500mm i ett 1,0m brett fält innan botten övergår i mjuka sediment. Pålarna är förhållandevis stumma under vatten med inträngning om ca 5mm med morakniv med några undantag; södra snedsträva har inträngning med morakniv på 5-10mm. 3:e raka pålen från norr som står under huvudbalken uppvisar röta under vatten. Den 2:a raka pålen från norr som står under huvudbalken har 15mm inträngning med morakniv under vatten. Vid andra bocken ifrån norr, uppvisar den västra pålen 10mm inträngning under vatten. Pålarna som står under tvärbalkarna är ca 0,3m kortare än originalpålarna.

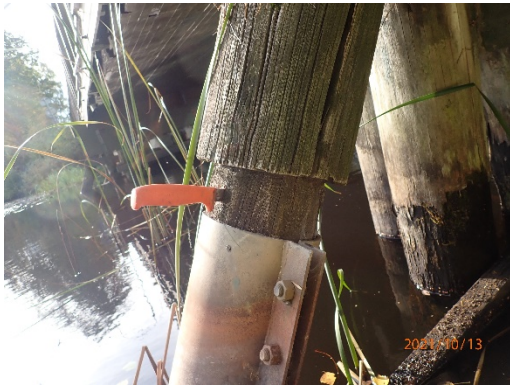
Bild 9 - Mjuk påle

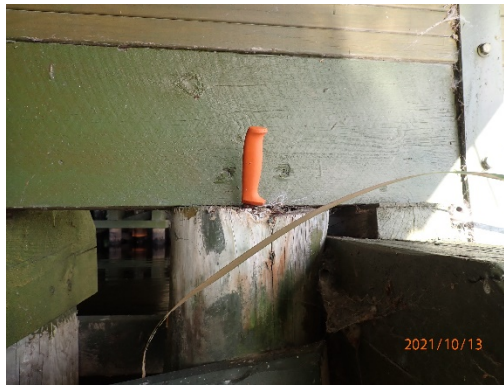
Bild 10 – Toppröta i påle

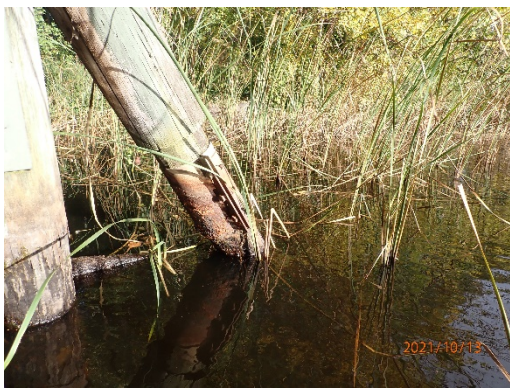
Bild 11 - Snedpåle med utbytt överdel

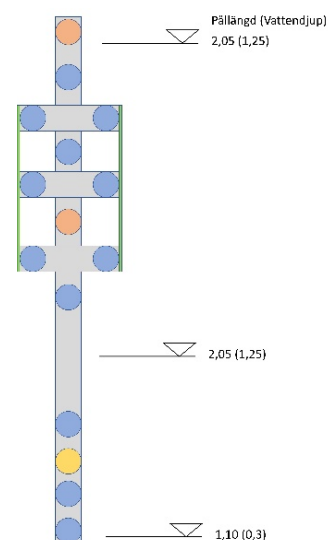
Figur 6 – Stöd 5 (J) inkl. pållängder.

Gruppen består utav 15st träpålar. 9st original pålar om ca \varnothing 180-200mm, samt 6st pålar till tvärbalkarna om ca \varnothing 240-260mm. I originalpålarna konstateras 2st pålar vara mjukare och har en inträngning med morakniv upp till 20mm, första samt 4:e originalpålarna från norr. 3:e pålen från söder består av ett plaströr som förefaller vara fylld med betong. Pålarna som står under tvärbalkarna är 0,3m kortare än originalpålarna. Tvärbalkarna i trä är utav storleken 200x260mm. Överliggande träbalk mäter 190x250mm samt 7st liggande regler om 200x45mm. Pålarna under vatten ansluter emot botten på 0,3-1,25m vattendjup som består utav mjukare massor samt sten under betongpålen.

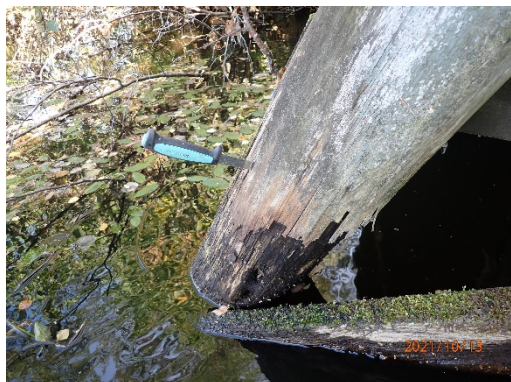
Bild 12 - Mjuk påle i norra delen

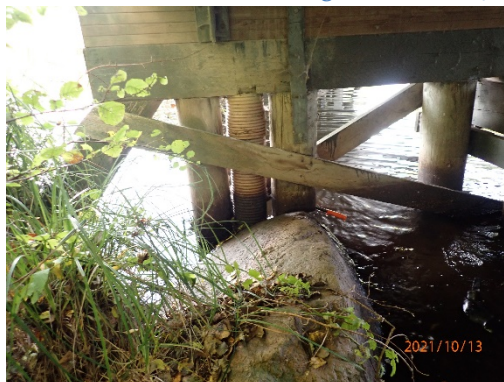
Bild 13 - Betongpåle med plaströr

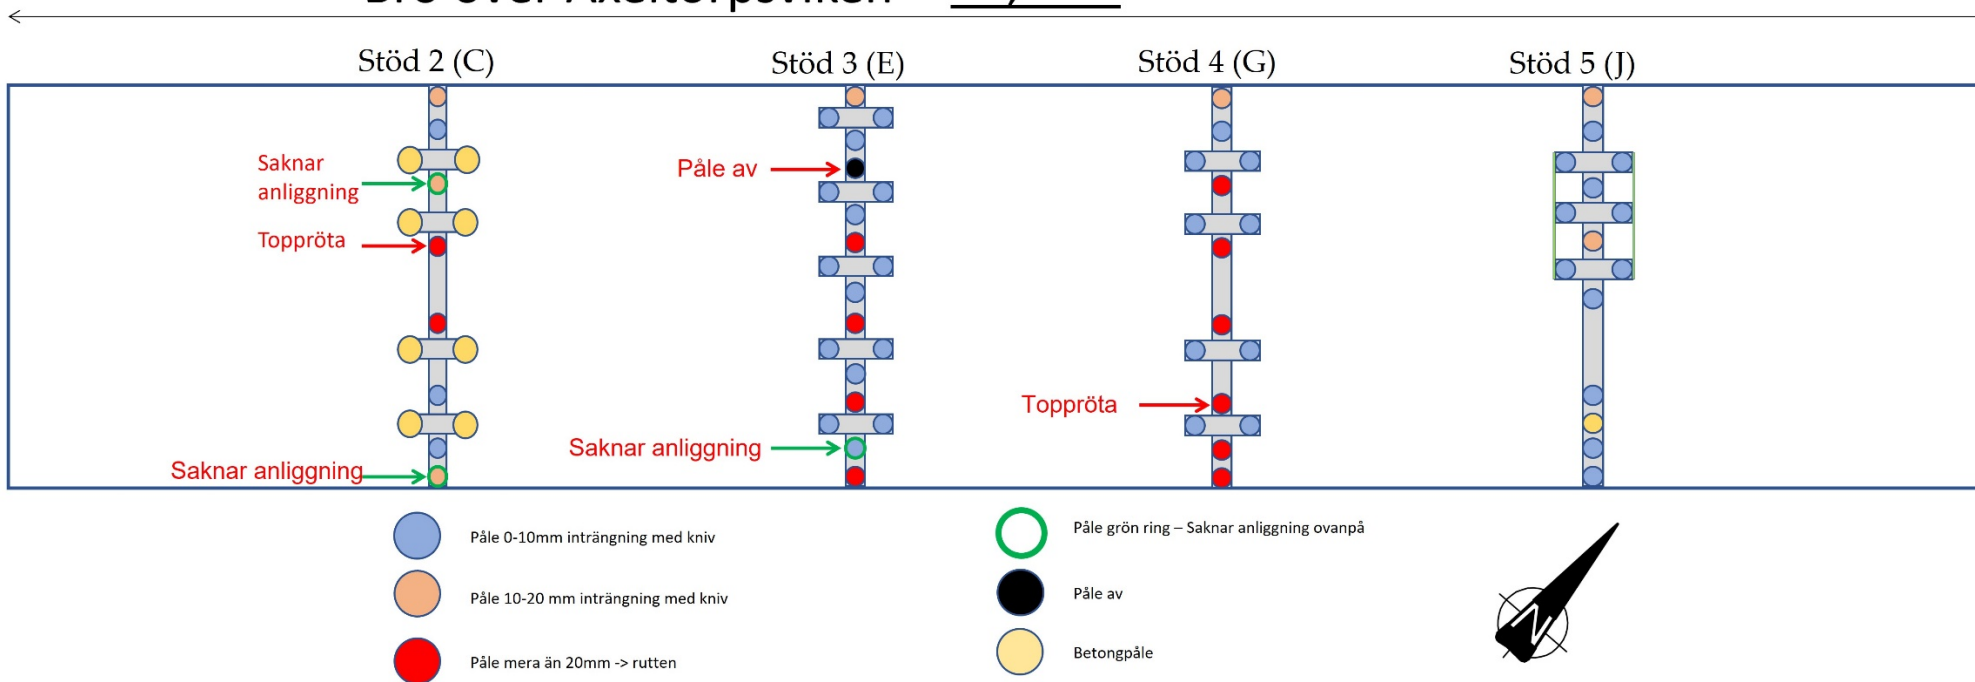
Principskiss 1 – Visar stödets placering samt pålantal med dess typskador.
