# Dykinspektion

Bro över Axeltorpsviken på Kaolinsvägen S Näsum

särskild inspektion under vatten (dykinspektion)

2021-10-13

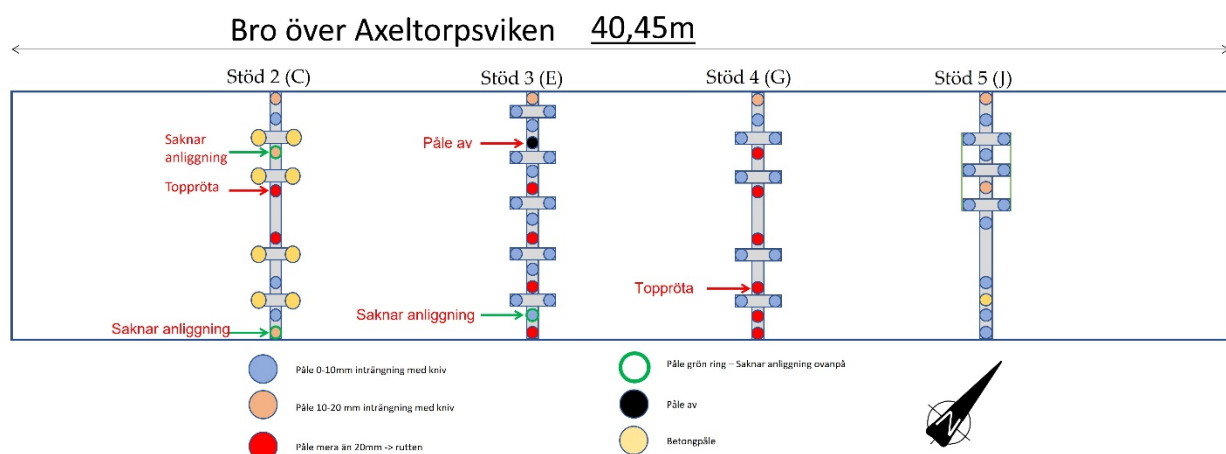
Figur 2 - Principskiss med översikt av resultat

Vid inspektionen notera 12st pålar som ruttna, 7st pålar är mjuka (inträngning upp till och med 20mm med kniv), 2st utav pålarna saknar anliggning mot ovanliggande huvudbalk och en påle är av under vattnet. Pålar med tvärbalkar förefaller vara nyare och är i förhållandevis god kondition.

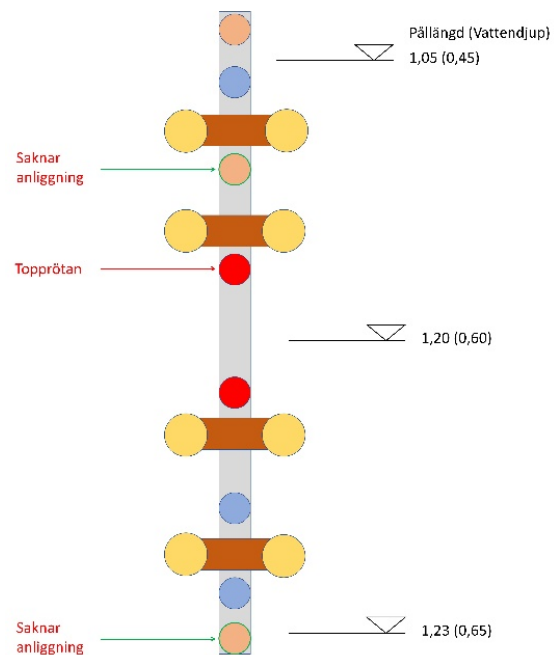
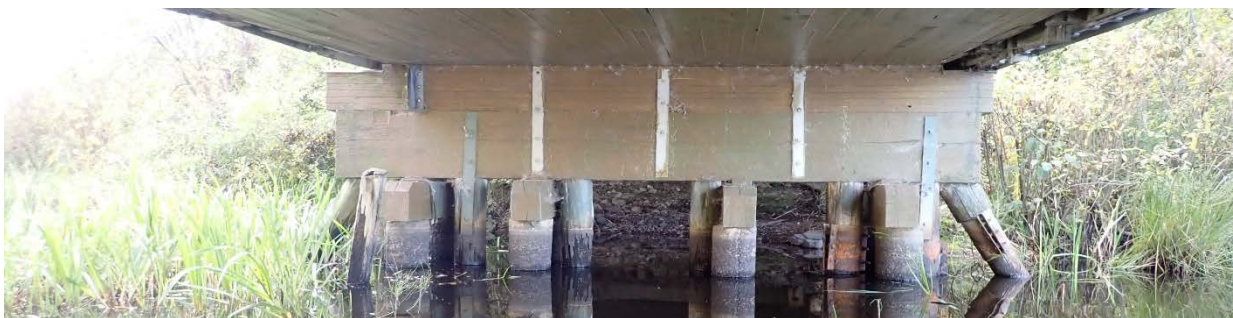
Figur 3 - Stöd 2 (C) inkl. pållängder.

Gruppen består utav totalt 8st träpålar i ca  $\varnothing 220$ -240mm samt betongpålar till tvärbalkar i storleken  $\varnothing 300$ mm. På betongpålarna noteras vittring i ett 0,6m högt fält runtom med ett skadedjup om 10-15mm. Träpålarna är förhållandevis stumma under vatten med inträngning om ca 5-10mm med morakniv. Botten vid pålarna består utav mjukt sediment. Ovan vattnet noteras att båda pålarna i mitten uppvisar röta och förväntas ej kunna bära någon last ovanifrån. 3st pålar (båda ändarna samt påle nr 3 från norr) är mjuka i ytterdelen utav pålen och har ett instick men kniv upp till 20mm. Under ytan så har samtliga pålar instick med morakniv på ca 10-15mm förutom 3:e pålen från söder som har instick på 5-10mm. Pålarna som står under tvärbalkarna är ca 0,3m kortare än träpålarna.

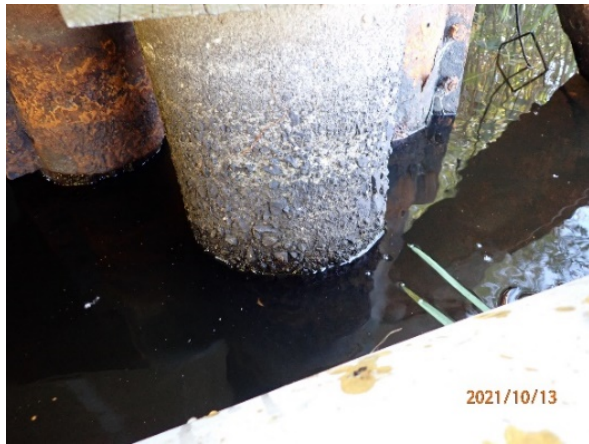
Bild 1 - Vittring betongpåle

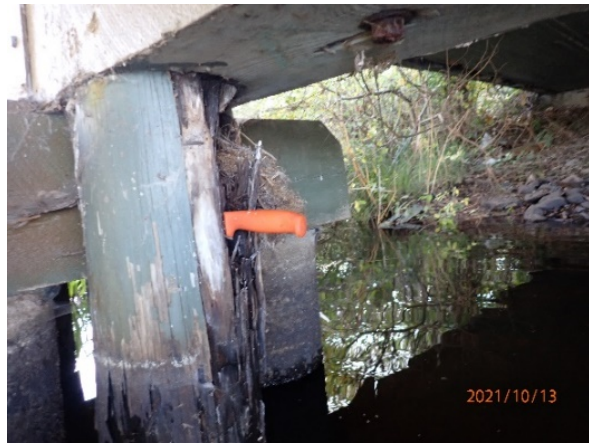
Bild 2 – Röta i påle

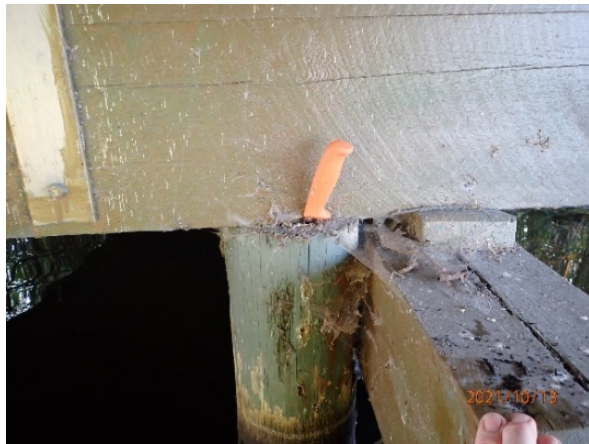
Bild 3 – Toppröta

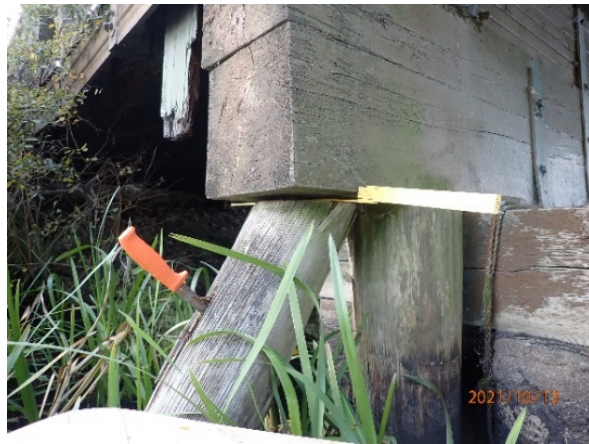
Bild 4 – Mjuk snedslagen påle

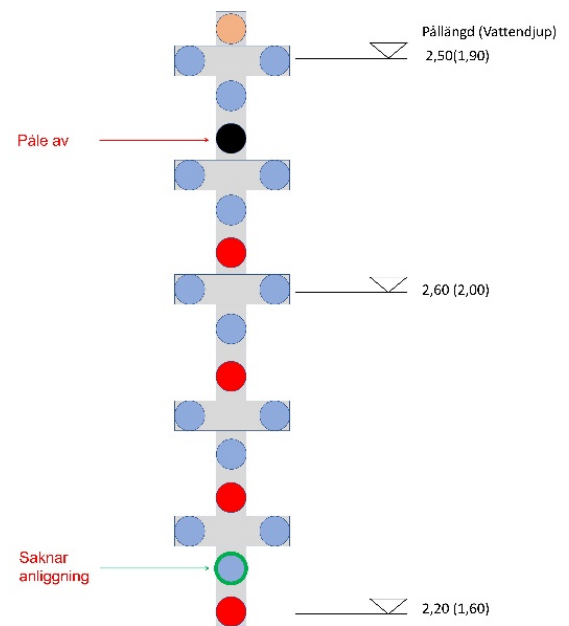
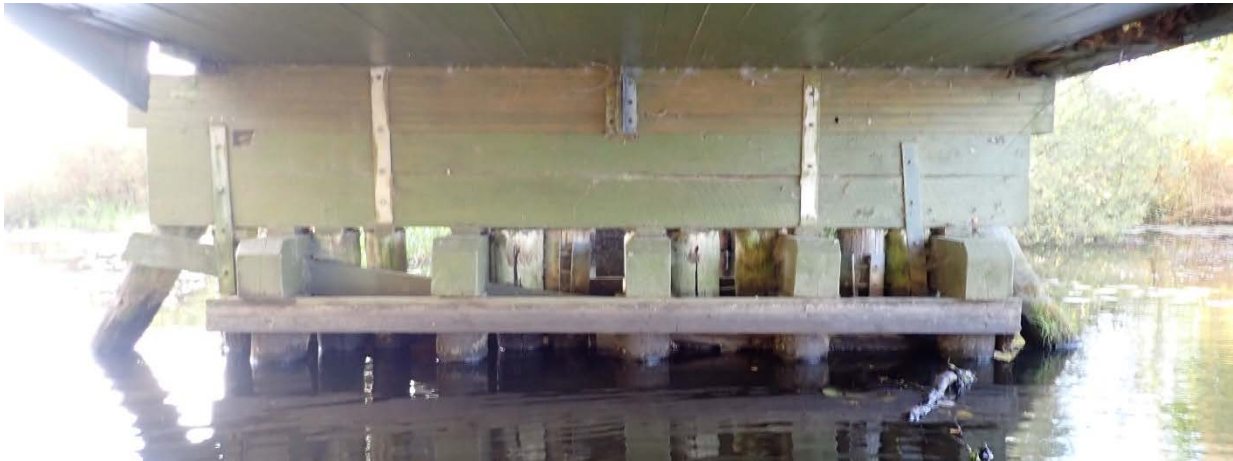
Figur 4 - Stöd 3 (E) inkl. pållängder

Gruppen består utav totalt 21st träpålar. 11st original pålar i  $\varnothing 180\text{-}200\text{mm}$ , samt 10st pålar till tvärbalkarna i ca  $\varnothing 240\text{mm}$ . I originalpålarna som står under huvudbalken konstateras 4st ha röta i sig. Andra pålen från söder saknar anliggning till ovanliggande balk. Vidare konstaterades att 3:e pålen från norr var av. Den snedslagna pålen i norr är mjukare och har att instick om ca 20mm. Intill pålarna noteras grus i mindre fraktioner och på östra respektive västra sidan av pålarna som står under tvärbalkarna består botten av mjuka sediment. Pålarna är förhållandevis stumma under vatten med inträngning om ca 5mm med morakniv med några undantag. 5:e pålen från söder som står under huvudbalken noteras inträngning om 15mm med morakniv. Pålarna som står under tvärbalkarna är ca 0,3m kortare än originalpålarna. Tvärbalkarna är utav storleken  $200 \times 260\text{mm}$ . Överliggande balk består utav två träbalkar om  $260 \times 210\text{mm} + 260 \times 250\text{mm}$  samt 7st liggande träreglar om  $220 \times 45\text{mm}$ .

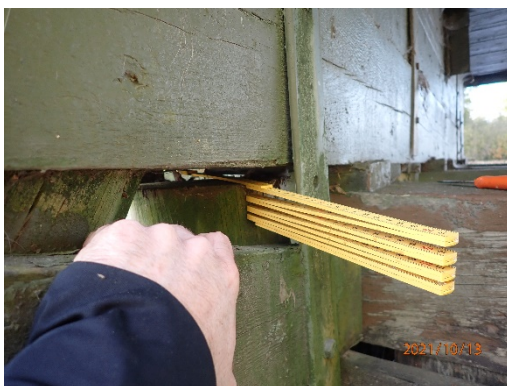
Bild 5 - Påle saknar anliggning

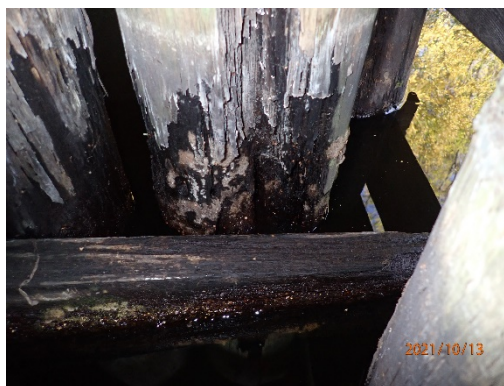
Bild 6 – Röta i pålen

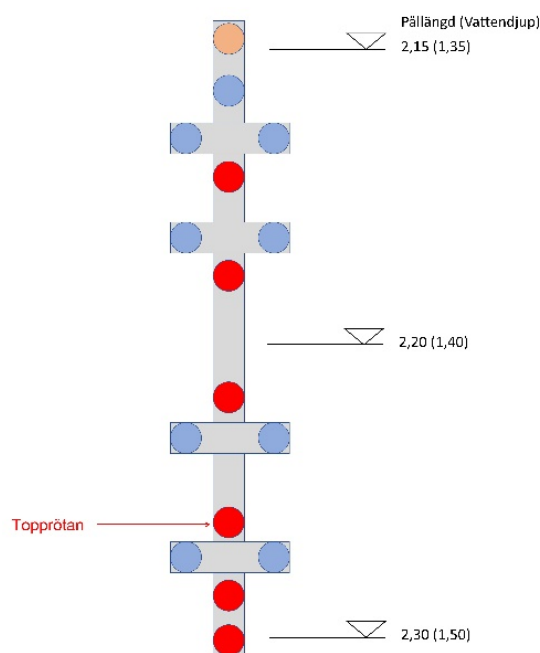
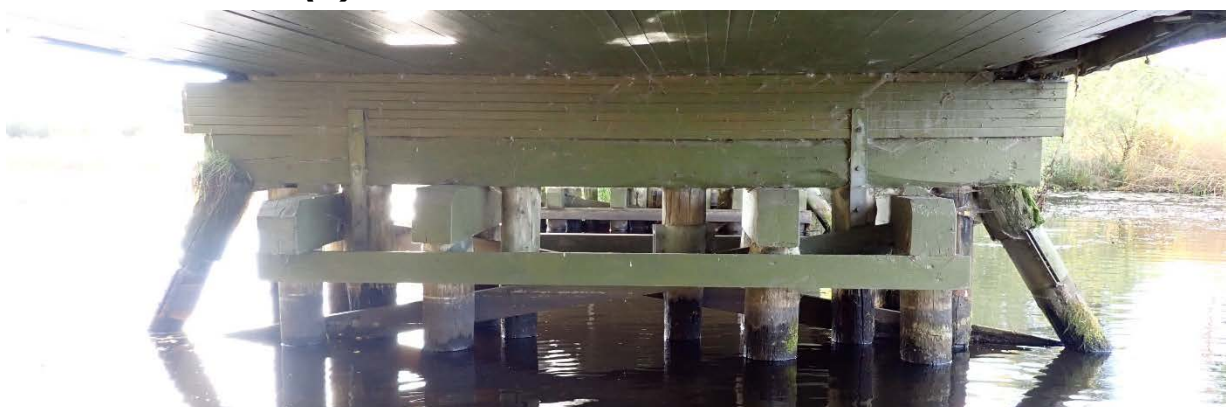
Figur 5 - Stöd 4 (G) inkl. pällängder

Gruppen består utav totalt 16st träpålar. 8st original pålar i  $\varnothing 180\text{--}200\text{mm}$ , samt 8st pålar till tvärbalkarna i diameter ca  $\varnothing 250\text{mm}$ . I originalpålarna som står under huvudbalken konstateras 6st ha röta i sig. Den snedslagna pålen i norr konstateras vara mjukare och har ett instick på ca 20mm. Den andra pålen från norr är förlängd med ett plåtsvep som korroderat.

Precis intill pålarna på botten noteras grus av mindre fraktioner och ca 0,5m utanför noteras mjuka massor. På västra sidan av pålarna som bär upp tvärbalkarna noteras sten i fraktioner om 500mm i ett 1,0m brett fält innan botten övergår i mjuka sediment. Pålarna är förhållandevis stumma under vatten med inträngning om ca 5mm med morakniv med några undantag; södra snedsträva har inträngning med morakniv på 5-10mm. 3:e raka pålen från norr som står under huvudbalken uppvisar röta under vatten. Den 2:a raka pålen från norr som står under huvudbalken har 15mm inträngning med morakniv under vatten. Vid andra bocken ifrån norr, uppvisar den västra pålen 10mm inträngning under vatten. Pålarna som står under tvärbalkarna är ca 0,3m kortare än originalpålarna.

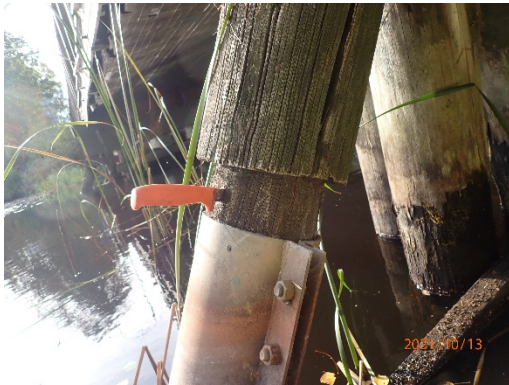
**Bild 9 - Mjuk påle**

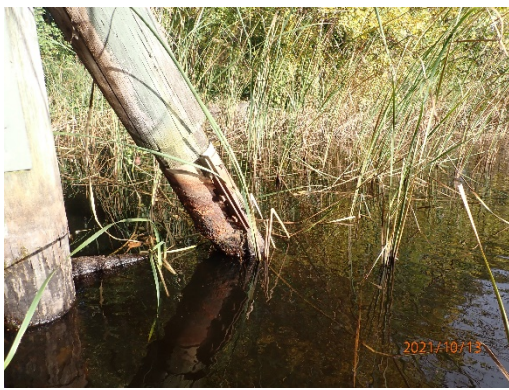
**Bild 11 - Snedpåle med utbytt överdel**

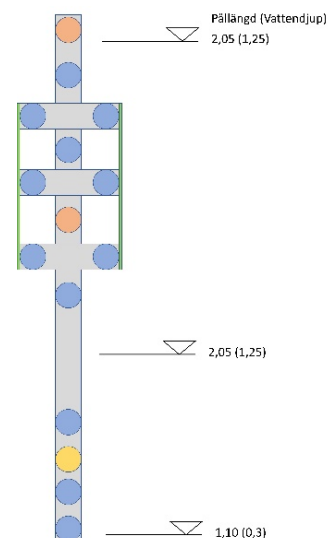
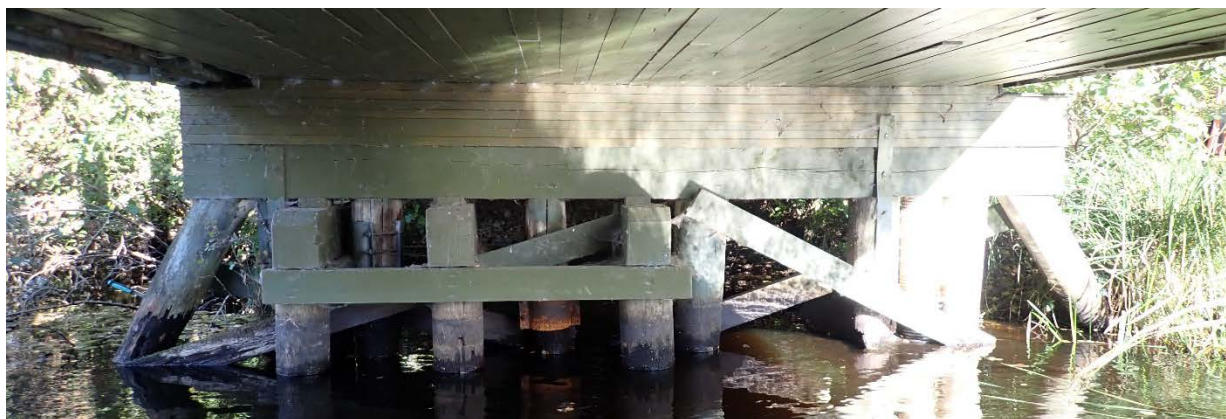
Figur 6 – Stöd 5 (J) inkl. pällängder.

Gruppen består utav 15st träpålar. 9st original pålar om ca  $\varnothing 180$ -200mm, samt 6st pålar till tvärbalkarna om ca  $\varnothing 240$ -260mm. I originalpålarna konstateras 2st pålar vara mjukare och har en inträngning med morakniv upp till 20mm, första samt 4:e originalpålarna från norr. 3:e pålen från söder består av ett plaströr som förefaller vara fylld med betong. Pålarna som står under tvärbalkarna är 0,3m kortare än originalpålarna. Tvärbalkarna i trä är utav storleken 200x260mm. Överliggande träbalk mäter 190x250mm samt 7st liggande reglar om 200x45mm. Pålarna under vatten ansluter emot botten på 0,3-1,25m vattendjup som består utav mjukare massor samt sten under betongpålen.

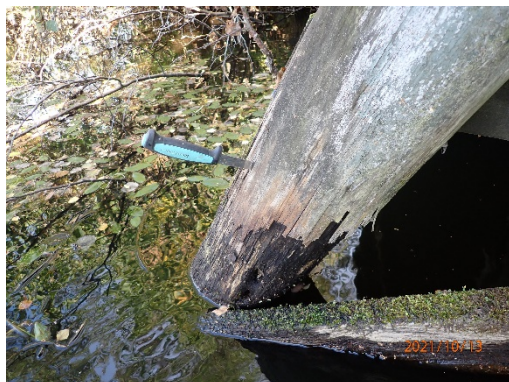
Bild 12 - Mjuk påle i norra delen

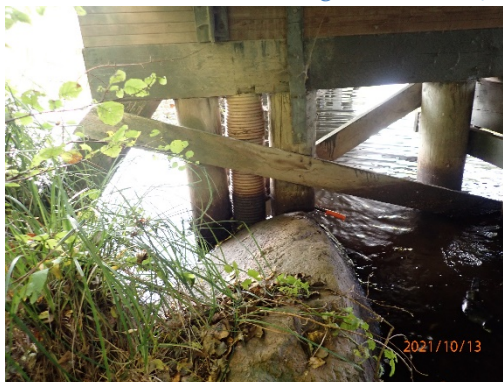
Bild 13 - Betongpåle med plaströr
