Bebyggelseutveckling i Bromölla kommun - ett kunskapsunderlag

2013-04-10

Framtaget av: Sweco och Urban Factory i samråd med Bromölla kommun

Sweco har tillsammans med Urban Factory utfört en kulturhistorisk inventering och bedömning av ett antal av kommunen utvalda bebyggelseområden i Bromölla.

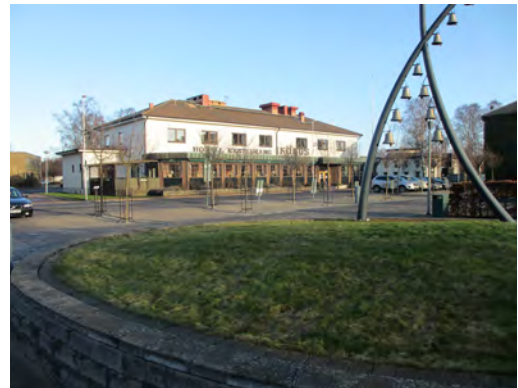
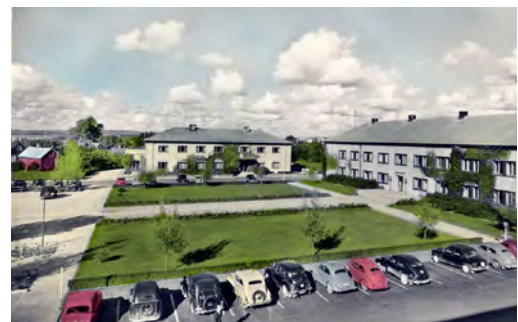
Gästgivaren 6 - Iföhus Hotell

Byggnaden har fasader i ljus puts med regelbundet utplacerade fönster (ursprungligen trelufts-fönster) vilket ger torgfasaden ett horisontellt vilande och klassiskt uttryck förstärkt av det flacka valmade tegeltaket.

En veranda på huvudfasaden har tillkommit. Ursprungliga trelufts-fönster har bytts ut mot tvålufts-fönster.

Brister: Byggnadens fönster är främmande för husets karaktär. Vid nästa fönsterbyte bör trelufts-fönster återinföras.

Sammantaget bedöms byggnaden ha ett visst kulturhistoriskt värde främst beroende på ålder och dess roll i Ifö-verkens utveckling och som del i Ifötorget framväxt.

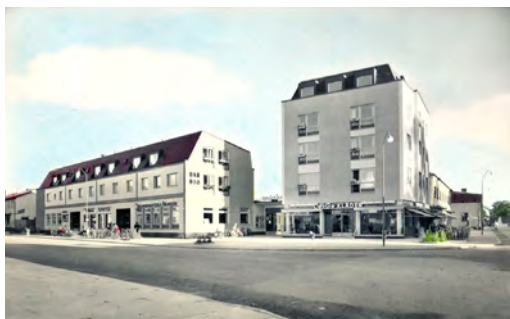
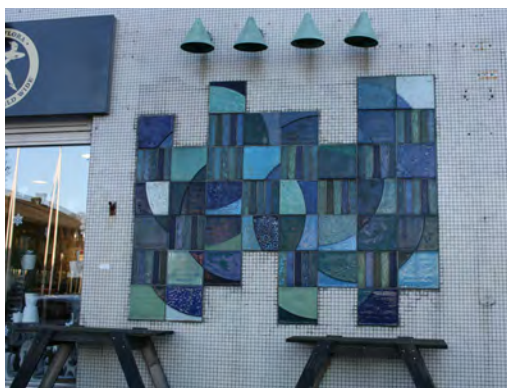
Köpmannen 1 - Mosaikhuset

Ifö-verken uppförde Mosaikhuset som ett demonstrations- och marknadsföringsobjekt. Totalt sattes 2 200 kvm mosaik upp på fasaderna som har stora sammanhängande ytor stängglaserad mosaik omväxlande med ytor täckta med storkornig spritputs. Fönstersättningen är regelbunden men samverkar med mosaikpartierna till en dynamisk fasadkomposition. På norrfasaden finns en keramisk relief, "Påfågel", av Stig Carlsson.

Mosaik finns bevarad i trapphusen, och i flera lägenheter finns mosaikbelagda hallväggar och fönsterbrädor samt mosaikinramade öppna spisarna.

Brister: Ombyggnaden av partiet kring biografentrén är främmande för husets ålder och karaktär.

Sammantaget bedöms byggnaden ha ett högt kulturhistoriskt värde främst beroende på ålder och unicitet samt på dess roll i Ifö-verkens utveckling och som del i Ifötorgets framväxt.

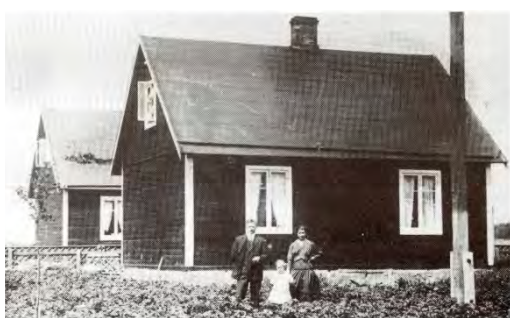
Brukshusen hade ursprungligen ytterväggar av rödmålad liggande panel och pappklädda sadeltak. På 1920-talet reveterades väggarna. Boendeytan var ca 80 kvm med förstuga, kök och två rum på bottenvåningen och två kamrar på vinden samt en liten källare.

Brukshusen i ursprungligt utförande med rödmålad liggande träpanel.

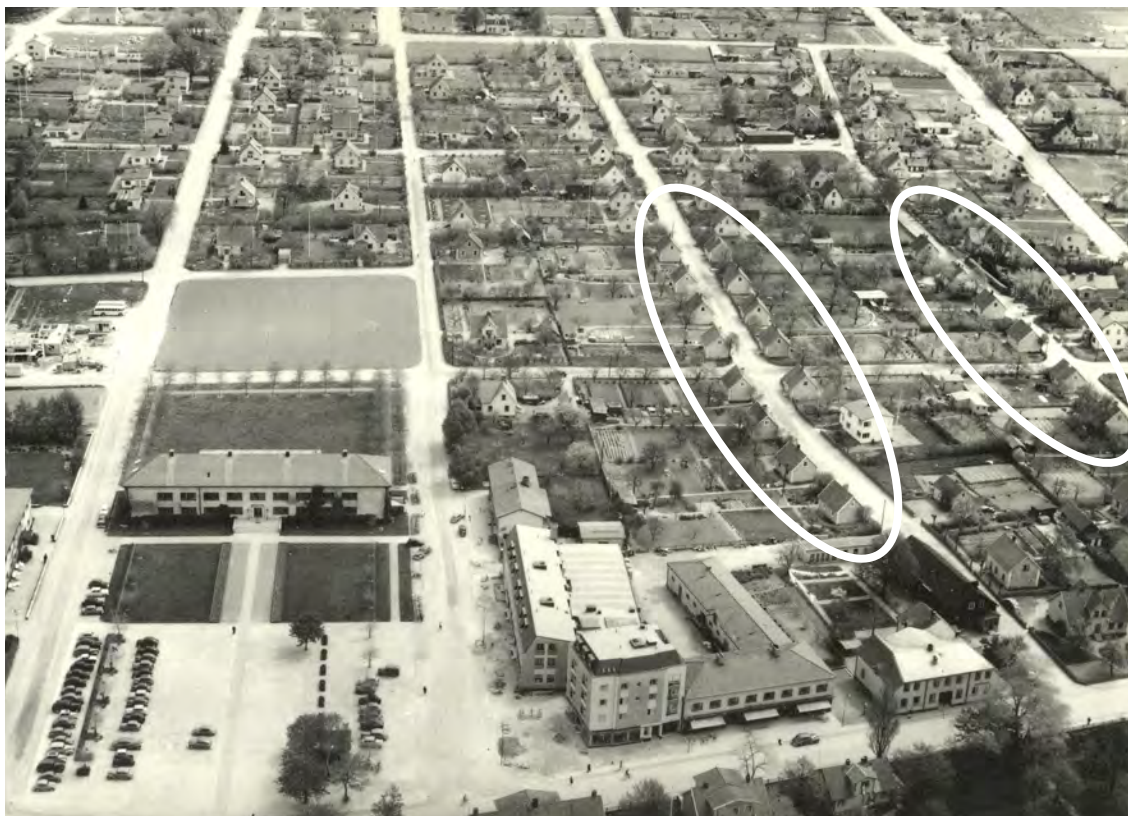
12 brukshus revs under 1960-, 70- och 80-talen. Återstående 8 hus vid Bruksgatan har idag putsad fasad i gult eller grönt, vita hörnmarkeringar, vita dörr- och fönsteromfattningar och tak täckt med enkupigt taktegel. En exteriör entrétrappa om tre trappsteg leder upp till den på alla hus grönmålade ytterdörren.

De ursprungliga brukshusen på Bruksgatan och Tunnbygatan inringade.

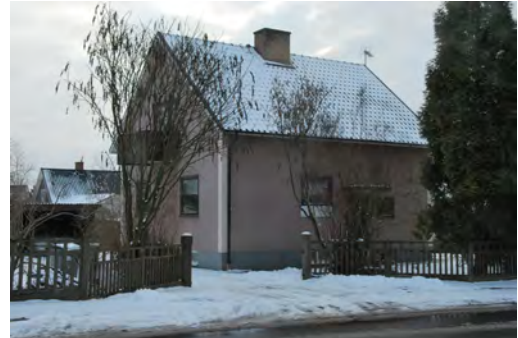
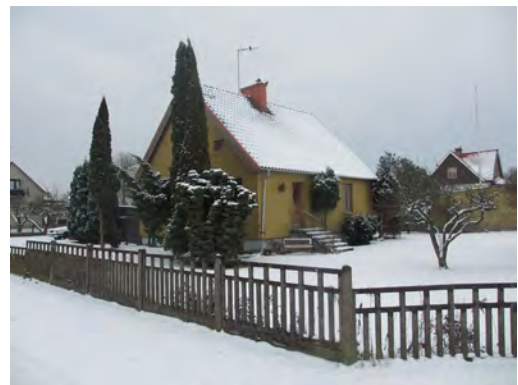
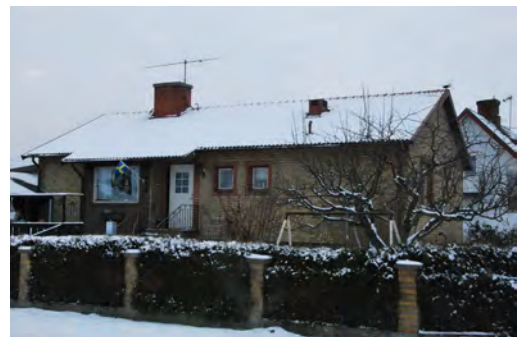
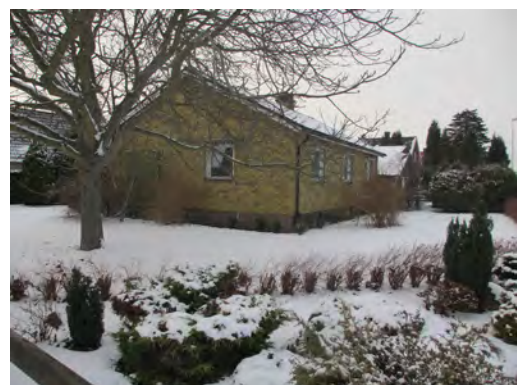
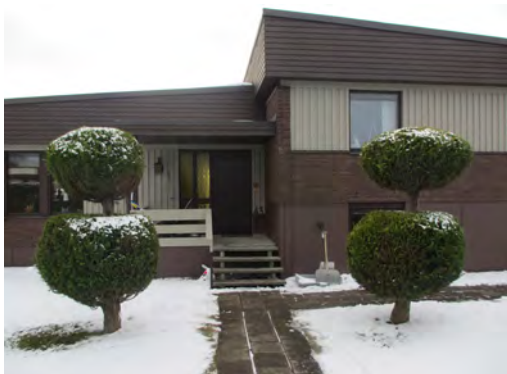
Fasaderna är i rött eller gult tegel, ofta med fönster- och dörrömfattningar markerade i avvikande tegelfärg.

Fönstersättningen är oregelbunden med bland annat stort fönster i vardagsrummet.

Yttertrappan är i betong och trappräcken har geometriska mönster.

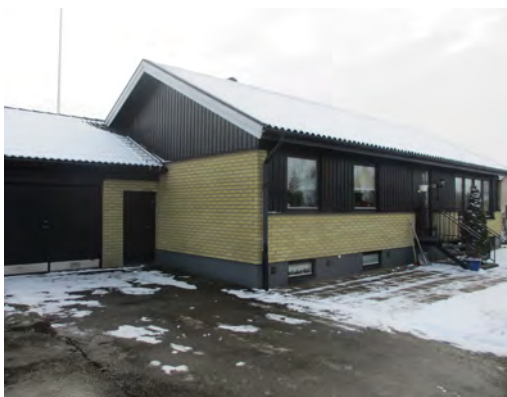
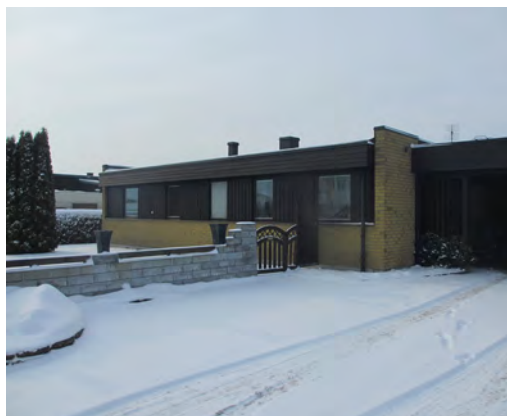
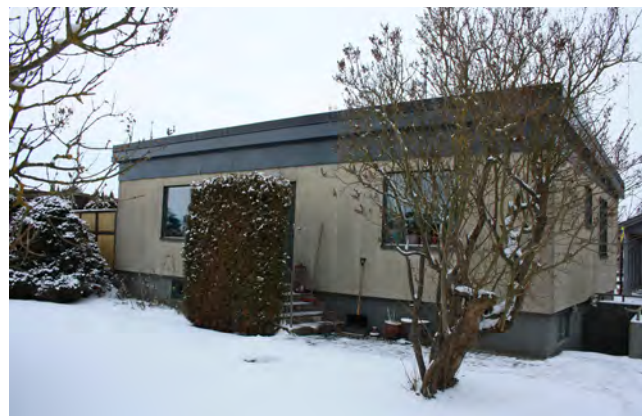
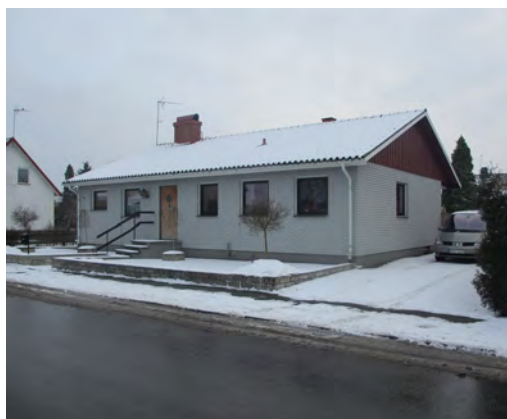
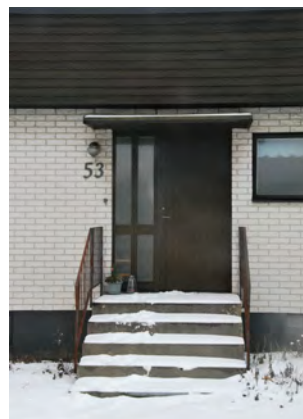
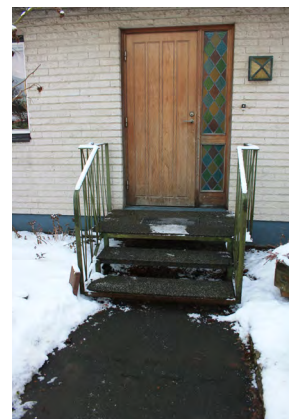
1960-tal Sextiotalsmodernism

1960-talsvillorna har enkla, rationella volymer och gör ofta ett horisontellt intryck.

Taken är platta eller mycket flacka sadel- eller pulpettak.

Fasaderna har underhållsfria material som eternitskivor, betongelement, tegel eller kalksandsten ("mexitegel"), ofta i kombination med stående brunbetsad träpanel i gavelspetsarna.

Färgsättningen är kontrastrik med vitt kontra mörkbrunt/svart.

Fönstren är enkla 1-lufts-fönster med bågar i mörkbetsat trä.

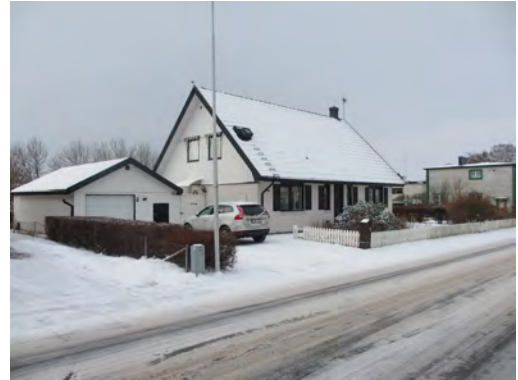
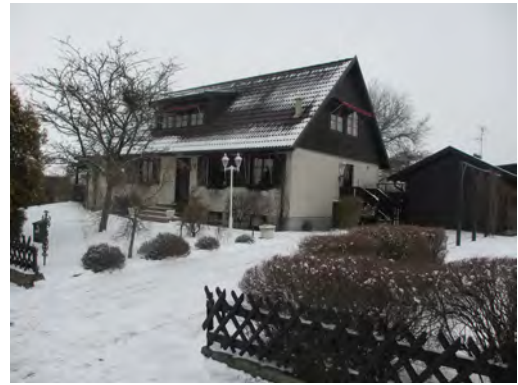
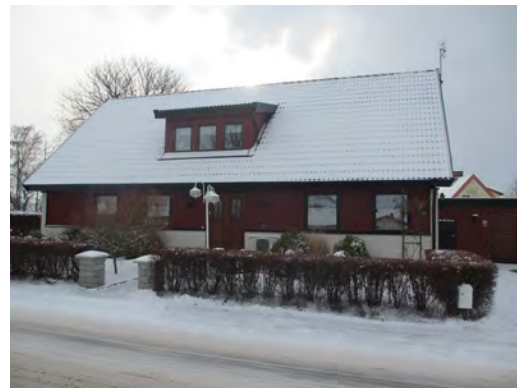
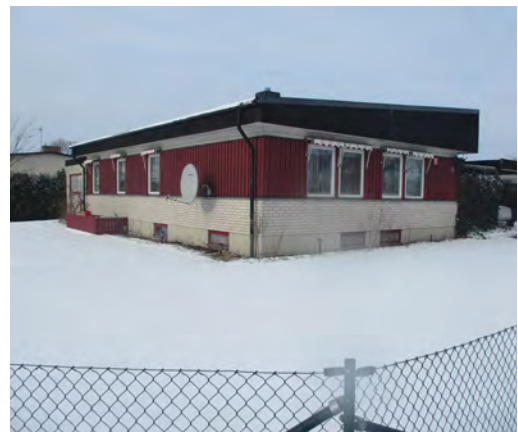
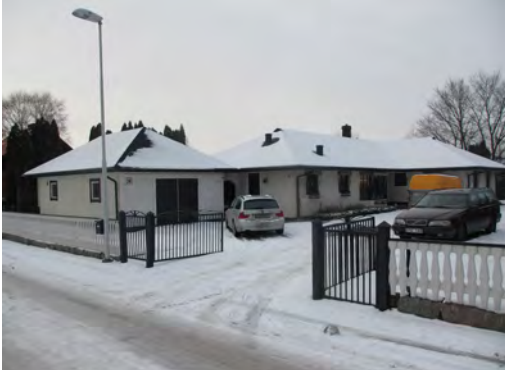
1970-tal Senmodernism

1970-talets villaarkitektur liknar 1960-talets med enkla volymer och fasader med kontrast mellan ljust tegel och brunbetsat trä. Taken är däremot åter branta, klädda med betongtakpannor och ofta med en utskjutande takfot.

Villorna byggs på "platta på mark", men vanligt är också källare med gillestuga.

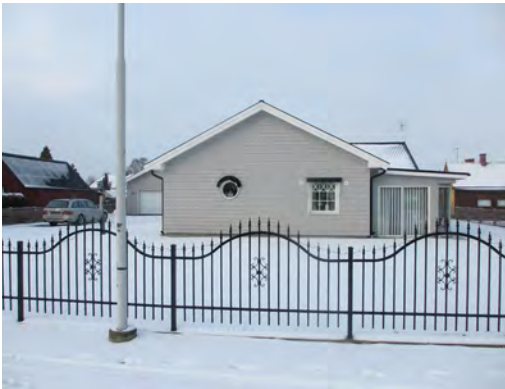
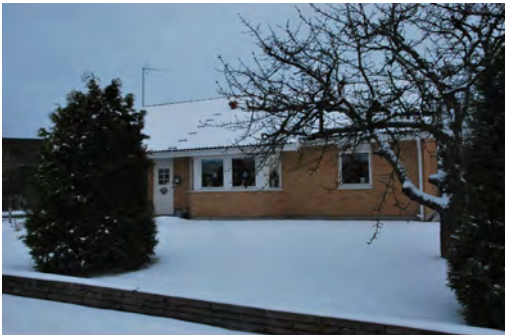
1980-tal Postmodernism

1980-talets villor är ofta av det lite större formatet med kraftigt utskjutande flacka tak, gärna täckt med glaserat tegel.

Fasaderna är i puts eller tegel och kan ha inslag av traditionella former som burspråk, fönsterluckor och klassiska detaljer som bågar och valv.

Färgsättningen är i ljusa pasteller, t ex laxfärgat tegel. Fönstersättningen är varierad med symmetriska grupperingar omväxlande med enstaka runda eller bågformade fönster; spröjsarna är ibland fästa utanpå glaset.

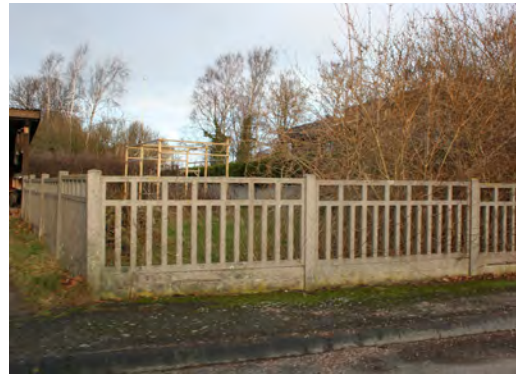
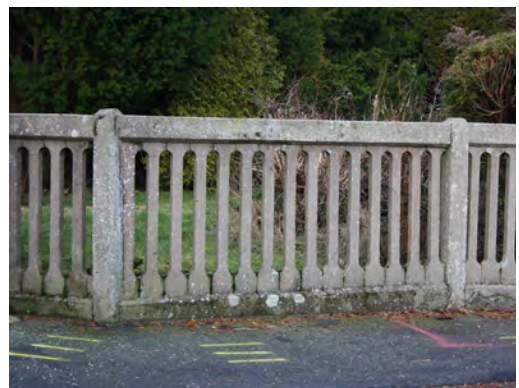
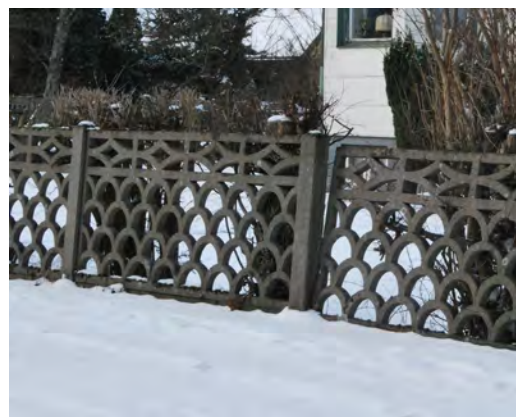
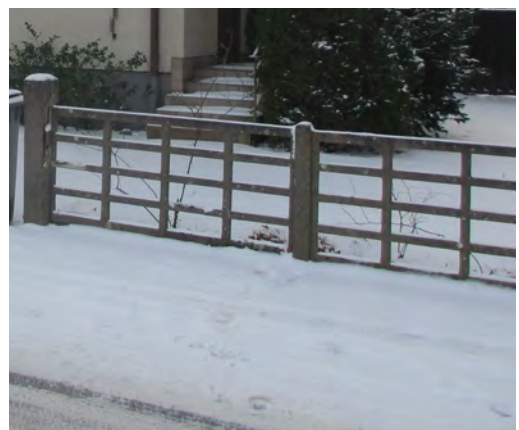
Cementstaket

I Bromölla finner man de mycket originella cementstaket som härrör från 1930-talet. Idén lär komma från Tyskland. Staketen är gjorda av restprodukter från Iföverken och blev därmed en billig staketlösning.

Idag finns många av staketen kvar, men en del är i dåligt skick och i behov av underhåll. Staketen är unika i sitt slag och bör bevaras för framtiden då de utgör en viktig del av Bromöllas historia.

Det var Iföverken och Bromölla Cementgjuteri som startade tillverkningen, men arbetare och egnahemsägare fick låna formar och tillverkade staken själva.

Stakettillverkningen övergick sedan helt och hållet till Bromölla Cementgjuteri som gjöt staket ända fram till 1970 då efterfrågan på staketen försvann. (Referens: *Stakethandboken*, publ. 2008:18, utgiven av Regionmuseet i Kristianstad)

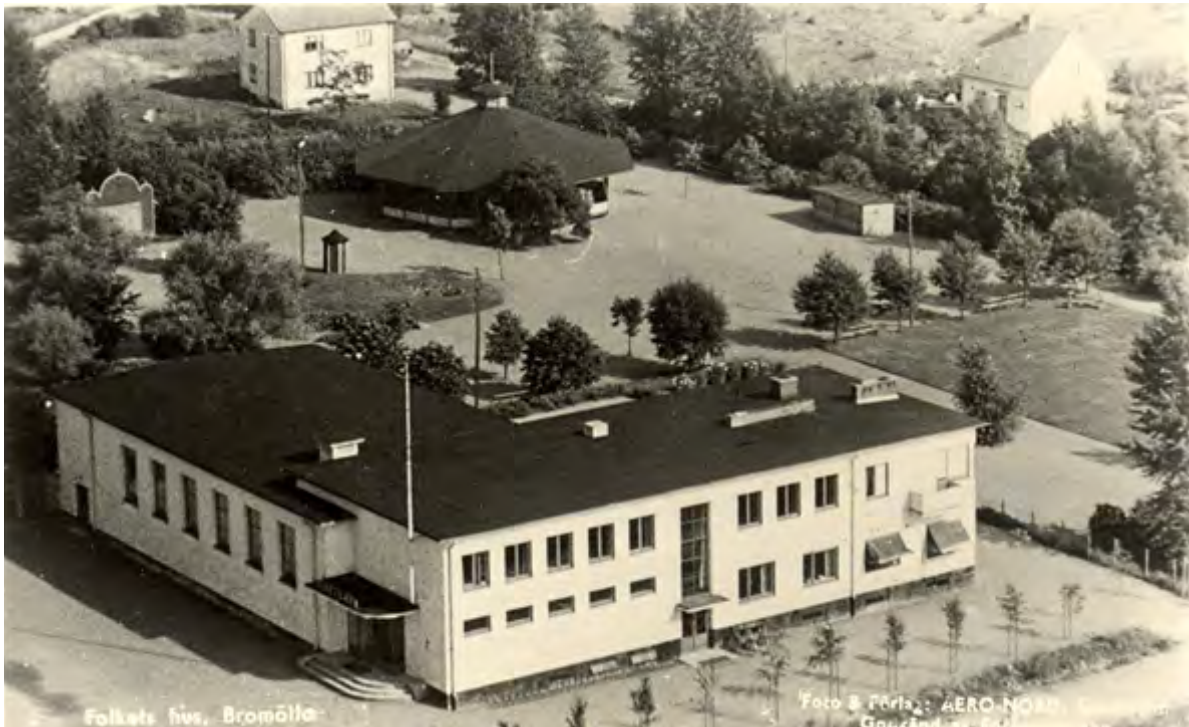
Folkets hus, 1940-tal.

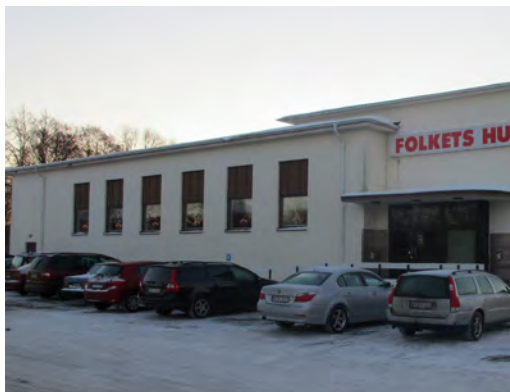
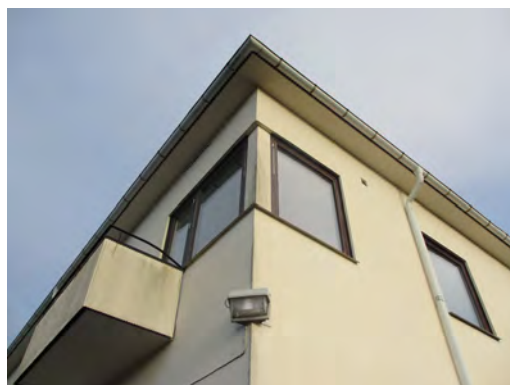
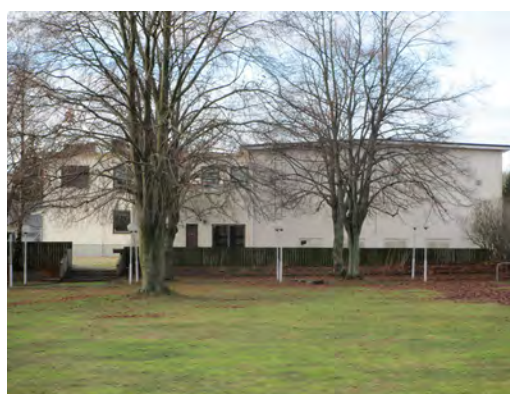
Folkets Hus består av två vinkelställda, vitputsade byggnadsvolymer som ”hakar” i varandra. Den norra längan med flackt pulpettak innehåller en stor samlingsal. Den västra längan med flackt valmat tak innehåller entréhall samt mindre samlingsrum och administrationslokaler.

Byggnaden har modernismens karaktäristiska detaljer som de odekorerade fasaderna, platta tak med liten takfot, glasat trapphus och fönster över hörn i sydväst. Fönster och dörrar har förnyats och två- och trelufts-fönster har i flera fall bytts ut mot enlufts-fönster. Entrén, som är placerad i mötet mellan de två byggnadslängorna, är täckt med ett tunt, till synes svävande, exteriört tak vars böjda form svarade mot den ursprungligen böjda entrétrappan.

Kring sekelskiftet 2000 tillgänglighetsanpassades trappan och fick ett grovt träräcke. Entréhallen har kvar flera originaldetaljer som runda pelare, svängda väggpartier, trappräcken och mönstrat golv. Den stora samlingsalen har upphöjt scenrum samt viktörrsöppningar ut till entréhallen och intilliggande mötesrum. Som helhet framstår Folkets Husbyggnaden som en god representant för modernismens arkitektur.

Detaljer som takfoten, entrétaket, de böjda hörnen i nordfasadens entréparti, hörnfönster och balkong i nordväst samt entréhallens starka tidsanda.

Nyinsatta fönster i samlingsalen främmande för byggnadens typ och ålder. Parken känns avvisande och möjligheten att utveckla den som öppen stadsdelspark och lekplats bör undersökas.

Sammantaget bedöms byggnaden ha högt kulturhistoriskt värde beroende på ålder, autenticitet, unicitet och arkitektoniskt värde samt på dess roll i Bromöllas utveckling.

Folkets hus bör ges ett antikvariskt skydd kompletterat med underhålls- och varsamhetsbestämmelser. Byggnadsgruppen/enskilda hus ska för framtiden behålla:

- ursprungliga räcken, dörrar och andra byggnadsdetaljer
- fönster i nordfasad ersätts med nya i ursprunglig utformning

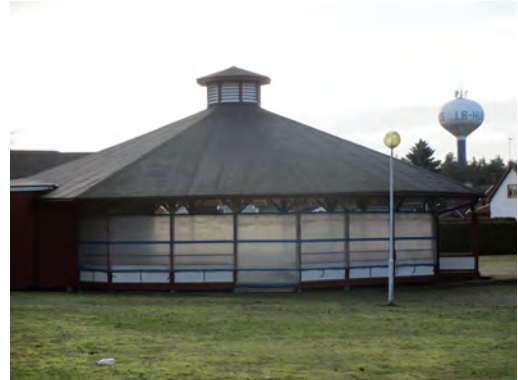
Dansrotundan har ursprungligen legat vid Strandängen men sedan flyttats till nuvarande plats 1935. Byggnaden är oktagonformad med ett pyramidtak försett med lanterninformad avslutning. En scenbyggnad har på 1980-talet lagts till rotundan i öster.

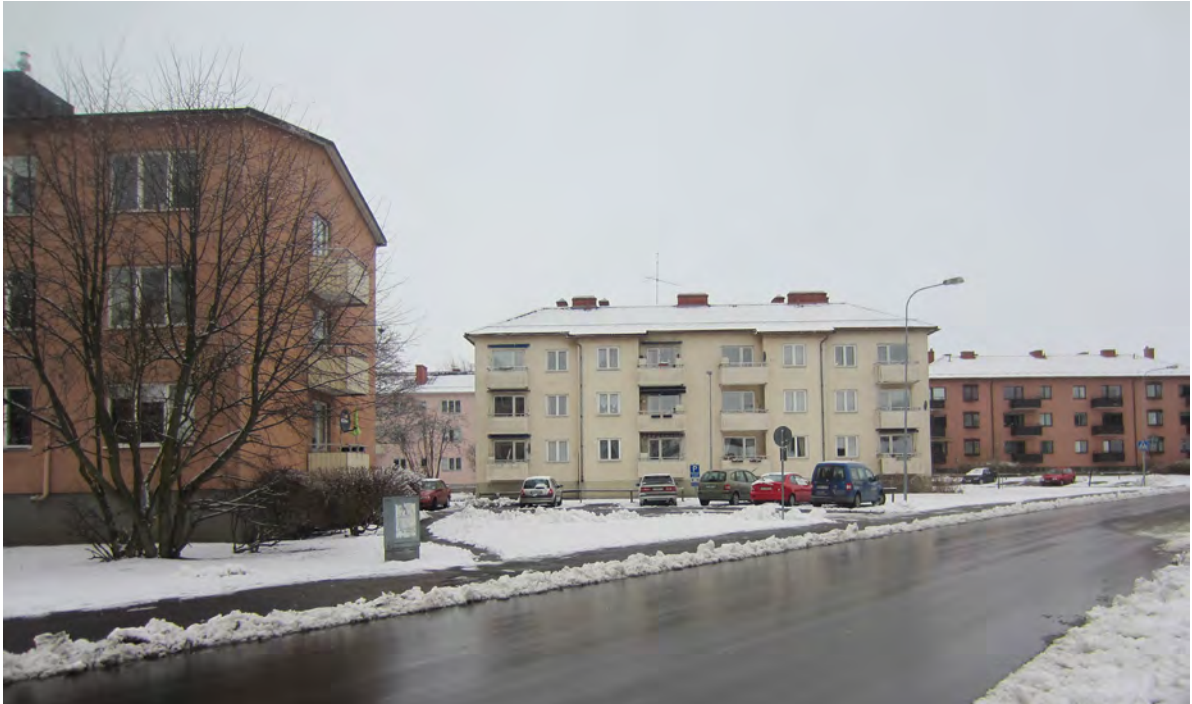
Flerfamiljshuset utmed Ågatan

Kv. Blåklinten, Gulsippan och Vitsippan bör ges ett antikvariskt skydd kompletterat med underhålls- och varsamhetsbestämmelser. Byggnadsgruppen/enskilda hus ska för framtiden behålla:

- sin öppna plan och sammanhållna karaktär med 3-vånings byggnadsvolymer med sadeltak.
- enhetliga putsade fasader i ljusa kulörer.
- ursprungliga räcken, dörrar och andra byggnadsdetaljer.
- grönska mot såväl gata som trädgårdssida.

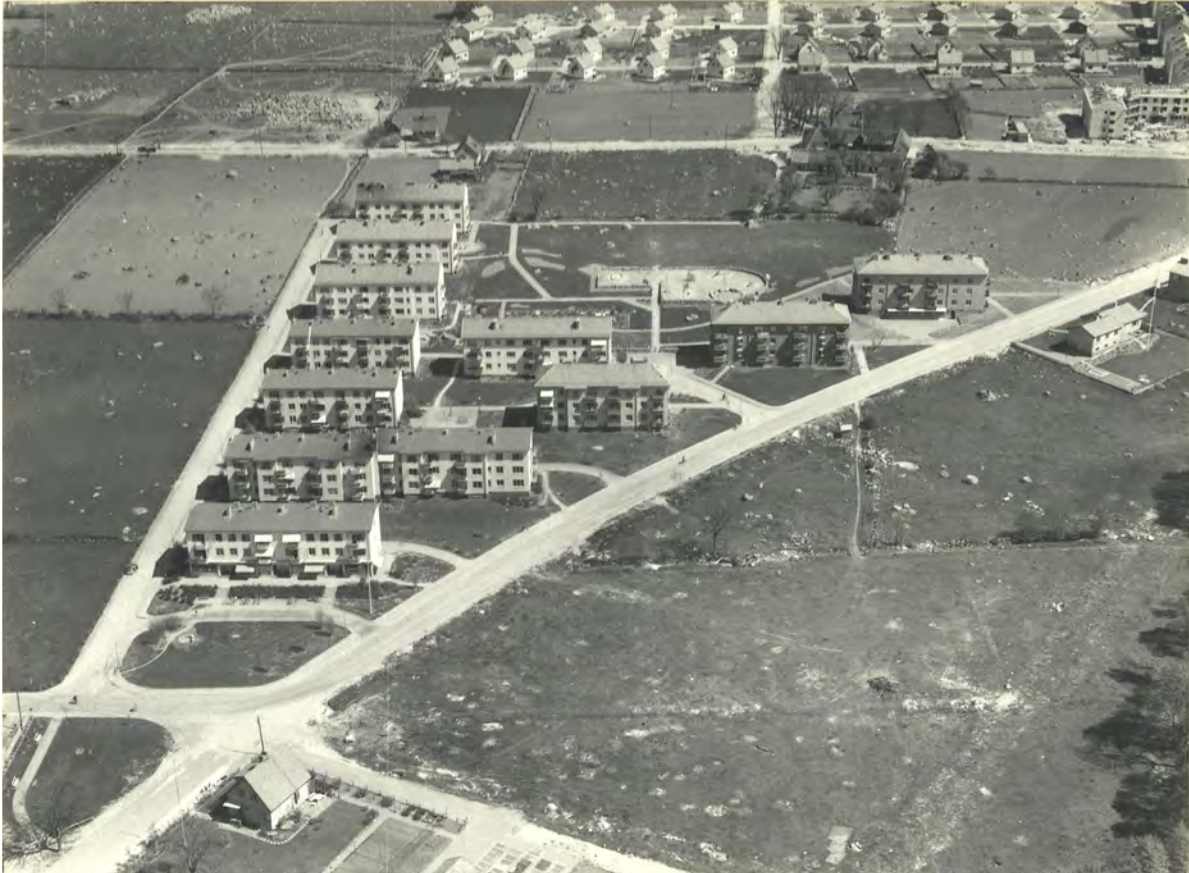
Ågatan och Fjälkingegatan, 1951

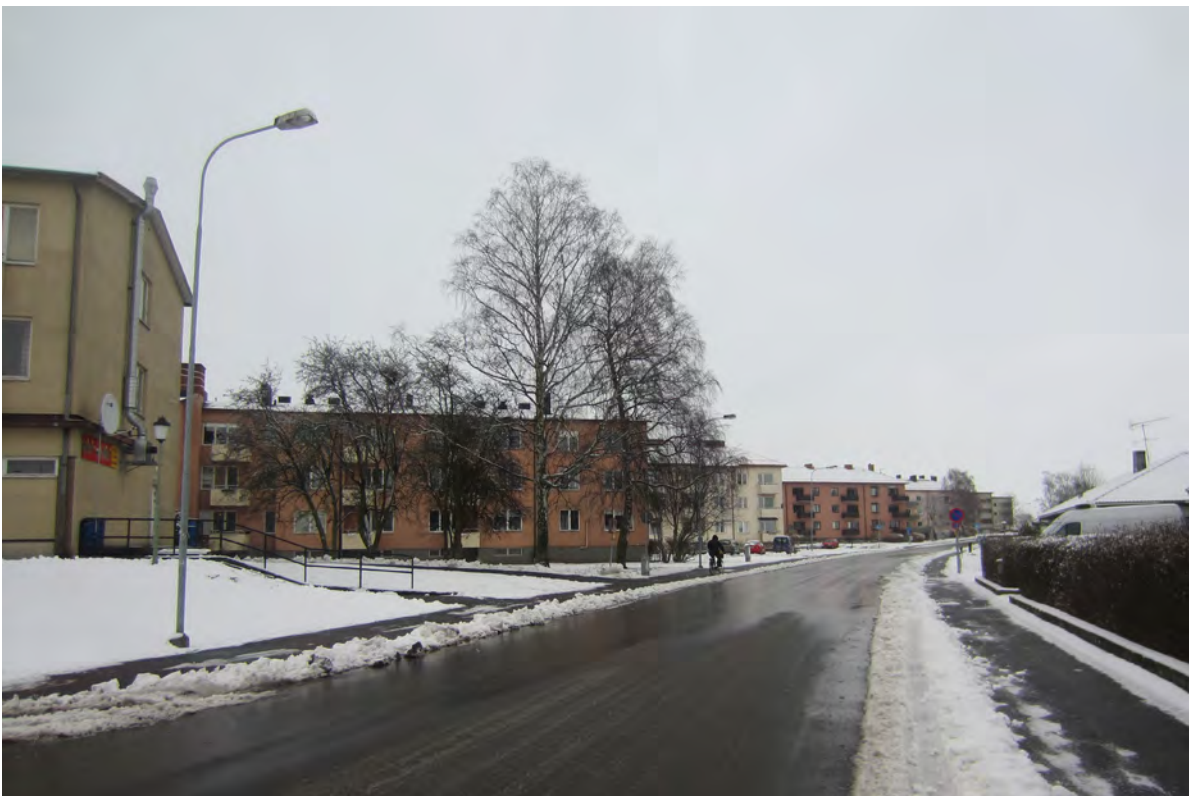
Bebyggelsen utmed Ågatan, 2013

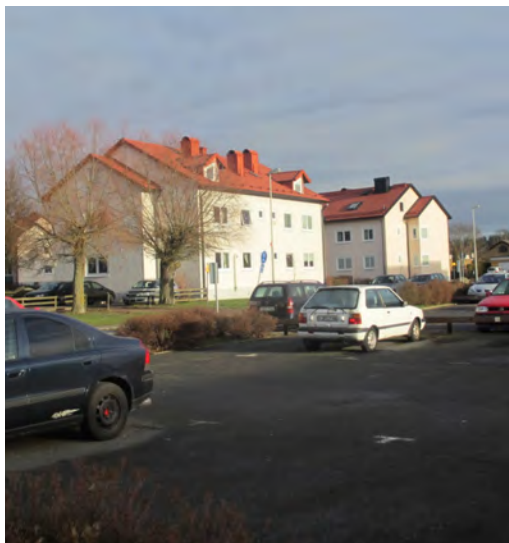
Kaprifolen 3

2,5-våningsflerbostadshus uppförda 1952-54. Putsade fasader och sadeltak täckta med sentida röda plåtkassetter imiterande tegelpannor. Plåtklädda skorstenar. Sentida pivotfönster i vit plast.

Speciella kvaliteter: Tidstypiskt bostadshus med välbevarade stildrag som småskalig volymkomposition, byggnadsdetaljer och underjordiskt garage. Fristående placering tillsammans med öppna förträdgårdar ger informell och inbjudande karaktär mot gatsidan.

Brister: Fönstertyp samt yttertak med servicestegar på nocken är främmande för byggnadens typ och ålder.

- vid framtida förnyelse bör sidohängda träfönster återintroduceras, liksom rött taktegel.

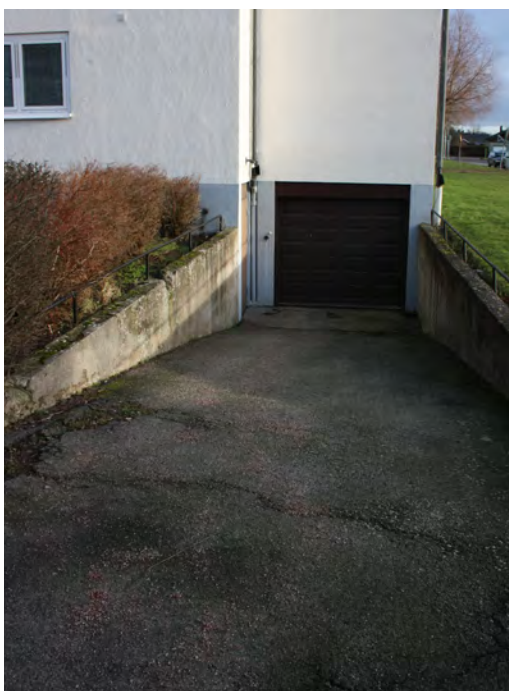
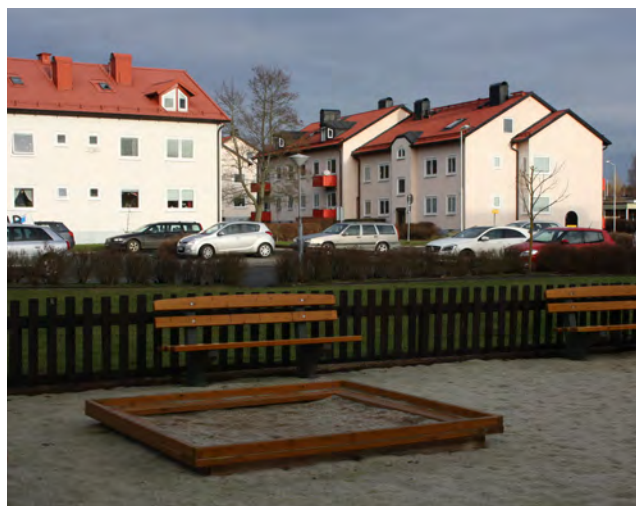
Hortensian 1

2,5-våningsflerbostadshus uppförda 1952-54. Putsade fasader och sadeltak täckta med sentida röda plåtkassetter imiterande tegelpannor. Plåtinklädda skorstenar. Sentida pivothängda fönster i vit plast.

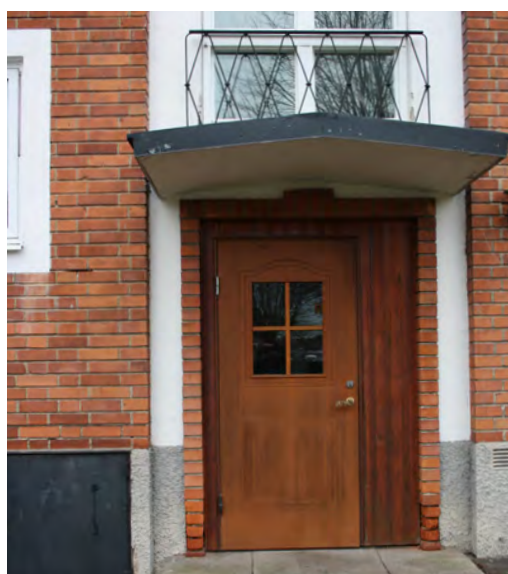
Fasad i rött tegel med breda fönster- och dörr omfattningar i vit puts. Vid entrédörr och entrétak sammanhängande vitt putsfält, som markerar trapphuset, upp till takfot. Sadeltak täckt med rött tegel, plåtinklädda skorstenar, vita takkupor mot gårdssidan, vita fönstersnickerier med under sen tid utbytt ytterbåge.

Balkongfronter i röd korrugerad plåt mot trädgården. Utskjutande och vinklade fönster på gavlarna. Vid de tre nordliga gavlarna finns garagedörr till källargarage.

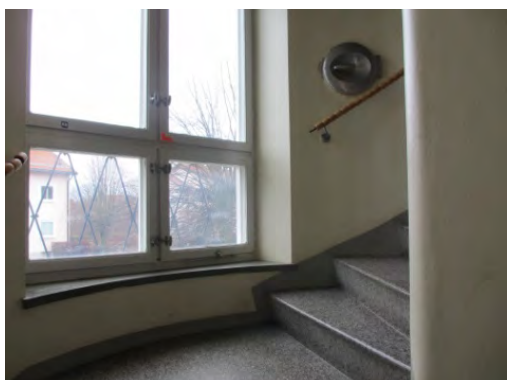
Gullivan 2,3,4

Speciella kvaliteter: Tidstypiskt bostadshus med välbevarade stildrag som bearbetad volymkomposition, byggnadsdetaljer och underjordiskt garage. Fristående placering tillsammans med öppna förträdgårdar ger informell och inbjudande karaktär mot gatsidan. Mycket väl bevarade trapphus. Planlösning med två balkongdörrar som leder ut till balkong från två olika rum. Stark autentisk helhetskaraktär.

Brister: Nya entrédörrar främmande för byggnadernas typ och ålder.

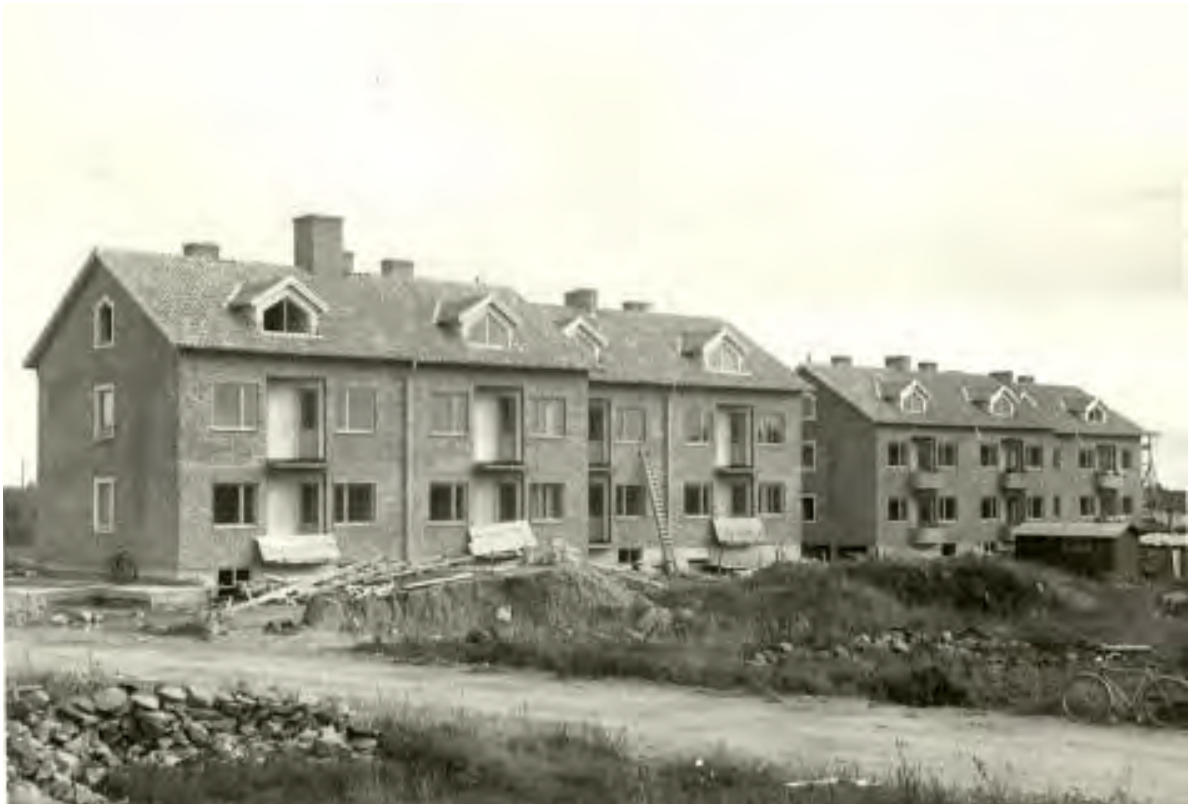
Bebyggelsen under uppförande 1950-51

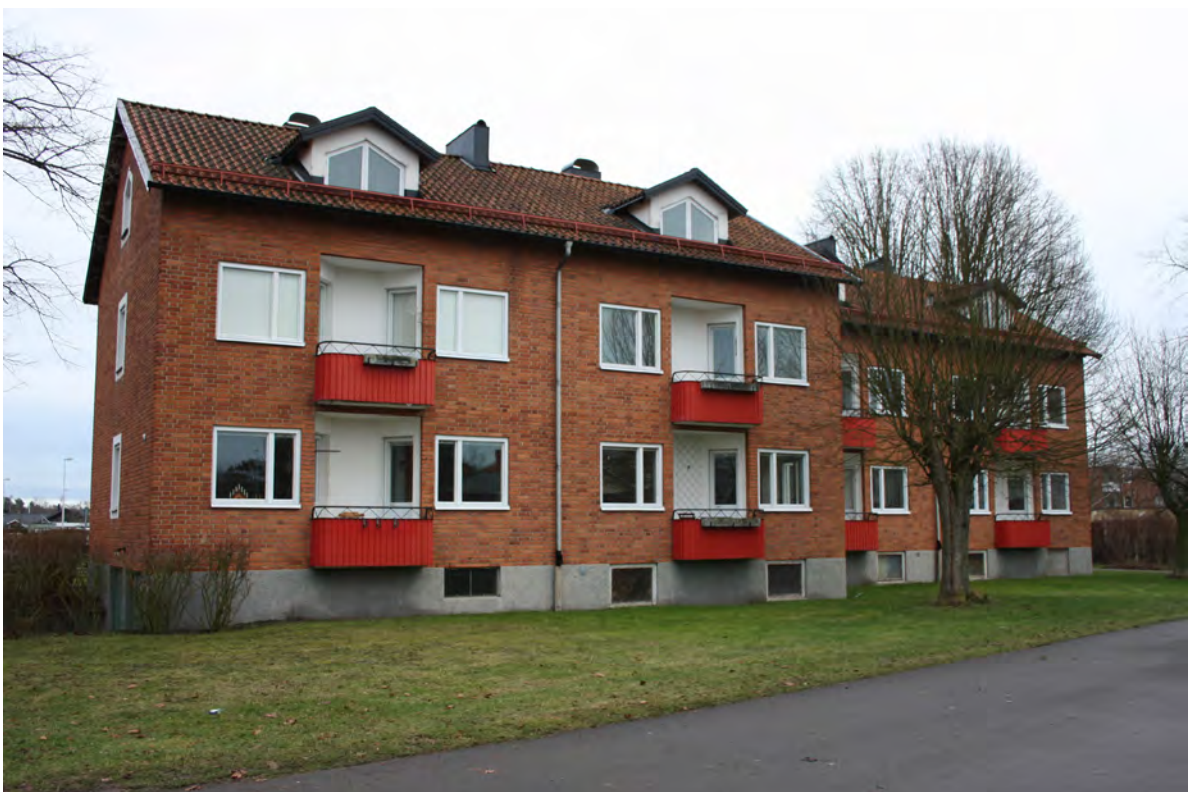
Bebyggelsen i kv. Gullivan 2013

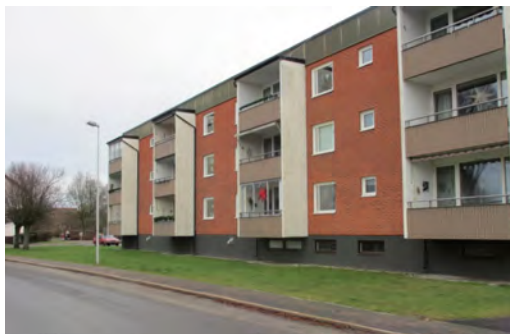
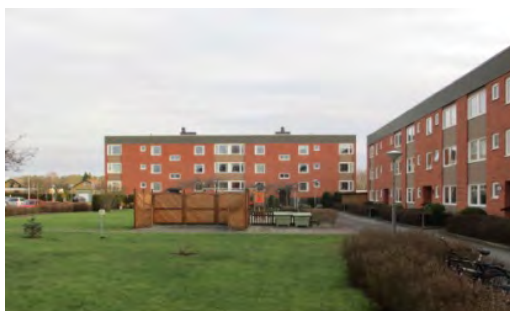
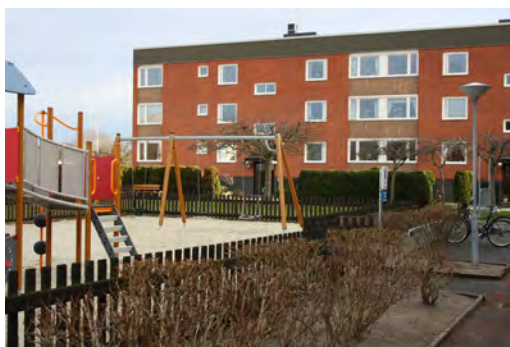
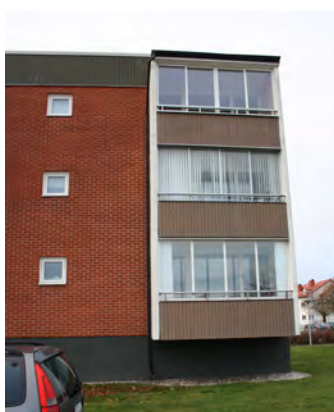
Brunörten 1,2,3

Kv. Brunörten beläget mellan Hagagatan, Dalagatan, Sölvegatan och Ågatan uppfördes 1970-71. Bebyggelsen består av tre 3-vånings flerbostadshus som på tre sidor avgränsar ett stort gemensamt gårdsrum uppdelat i en grön del och en parkeringsplats.

Byggnaderna har röda tegelfasader, platt tak, vita fönstersnickerier, vita framskjutande balkongsidor i betong samt balkongfronter och avslutande takfot i brun, korrugerad plåt. Sentida pivothängda fönster. Några av entrédörrarna är utbytt mot nya i bruneloxerat aluminium. Övriga entrédörrar är ommålade i ljust brun kulör.

Speciella kvaliteter: Bebyggelsen präglas av en stram, repetitiv estetik och är som helhet ett ovanligt välbevarat exempel på det svenska miljonprogrammets arkitektur. De formklippta tujabusarna skapar en charmig kontrast.

Brister: Det tidstypiska öppna gårdsrummet kan berika miljön om det med hjälp av träd och höga häckar bryts ner i tydliga och starka mindre trädgårdsrum.

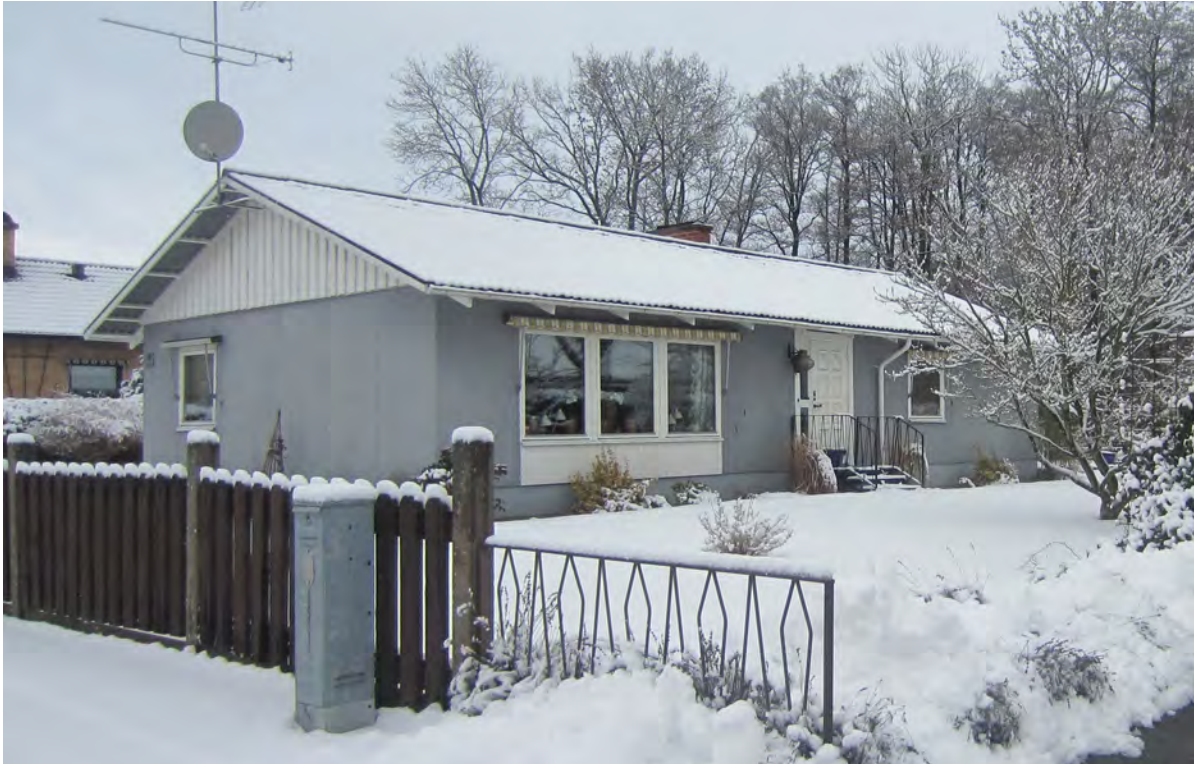
1957 byggdes LB-hus första standardiserade fabriksstillverkade nyckelfärdiga hus på Brahegatan i kv. Möllan i Bromölla

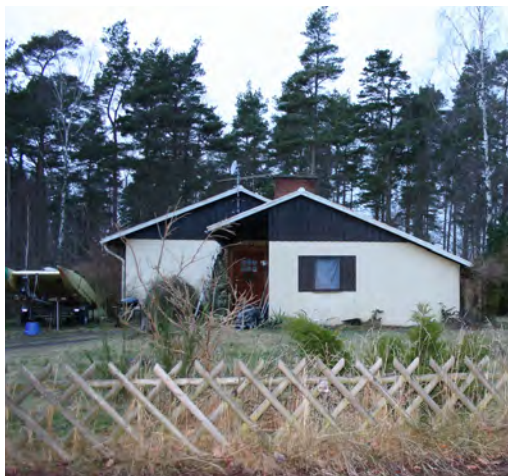
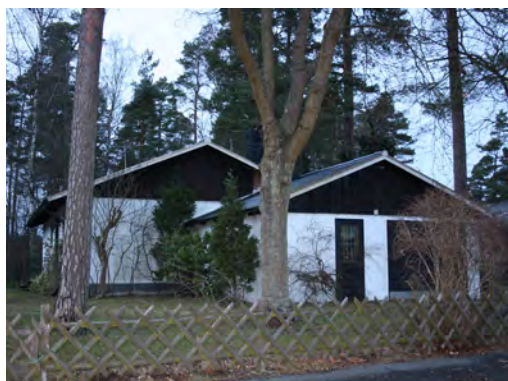
Kv. Linden

Kvarteret Linden byggdes under tidigt 1960-tal med fyra LB-hus. Bostadshusen är sammanbyggda med en mindre byggnad innehållande garage och tvättstuga. Byggnadsvolumerna skapar på så sätt en karakteristisk och asymmetrisk dubbelgavel.

Speciella kvaliteter: Linden 3 framstår i skick nära ursprunget, med fasad- och taks kivor av asbestcement och gavelspetsar i mörkbetsad panel.

Brister: Linden 1 och 4 är påtagligt förändrade av om- och tillbyggnader och har därmed förlorat en del av den tidstypiska karaktären.

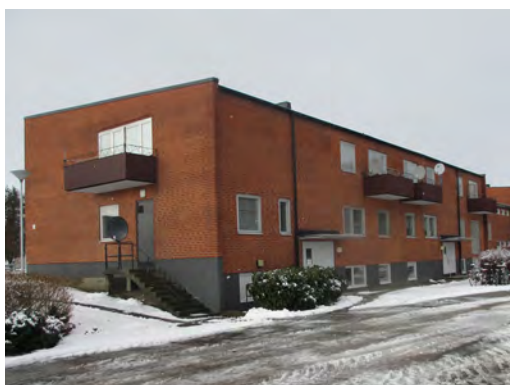
Framsidan mot Massagatan har en enkel, lätt rytmiserad fönstersättning under en sambindande takfotsskiva av korrugerad plåt. Nedre våningen har vissa fönsterbröstningar klädda med ursprungligen ljus, idag gråmålad, fasadskiva. På gaveln och på baksidan finns balkonger med tidstypisk utformade räcken.

Den mellanliggande trapphusdelen är ursprunglig med tidstypisk golvbeläggning i kalksten, tegelväggar, snickerier i trä och trappräcken i strängt geometriskt formspråk. Även detaljer som toaletter och toalettdörrar är oförändrade.

Brister: Gråmålning av plåt och fasadskivor är främmande för husets ålder och karaktär.

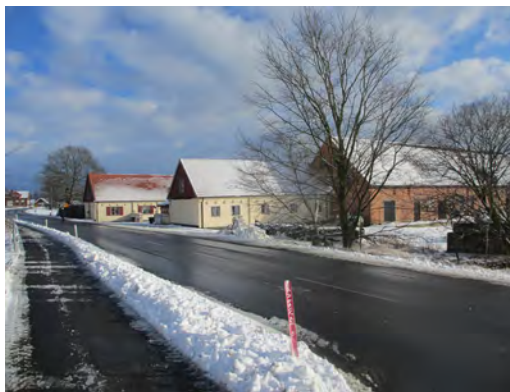
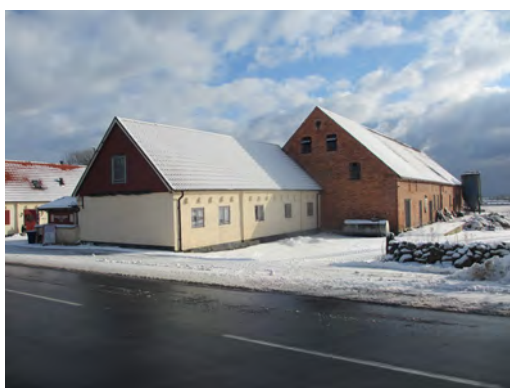
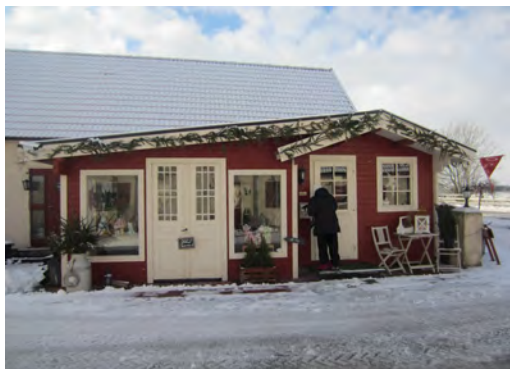
Gästgivargården, Edenryd 16:3

Edenryds gamla gästgivaregård med anor från 1600-talet är omnämnd i jordaböcker från 1728, då med byggnader på båda sidor om landsvägen. Nuvarande byggnader uppfördes efter en brand 1802. Anläggningen består av fem byggnader placerade på tre sidor kring en gård öppen mot den gamla landsvägens efterträdare Östersjövägen. Nuvarande funktion är hotellverksamhet.

Byggnaderna I, II och V är samtliga daterade till 1802. Byggnaderna är putsade med gavelfält av stående brädpanel samt försedda med tak täckt av röda tegelpannor (I och II) samt eternit (V). Utstickande träbjälkar från vindsbjälklaget syns tydligt i fasaden. Byggnad II har interiörer av äldre karaktär med bland annat kakelugnar som uppges vara från 1800-talets första hälft. Byggnaderna har i modern tid restaurerats så att den ålderdomliga karaktären delvis gått förlorad.

Byggnader III och IV med funktionerna stall och loge är kraftigt ombyggda kring 1935. De har bärande tegelväggar och tak täckt med eternit.

Brister: Småhus av modern friggebodtyp är främmande för anläggningens historia och karaktär.

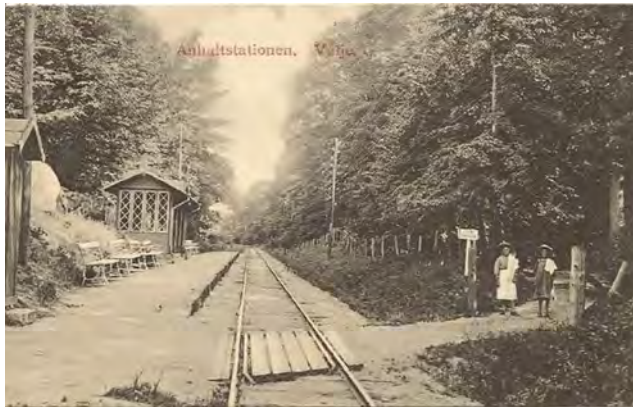
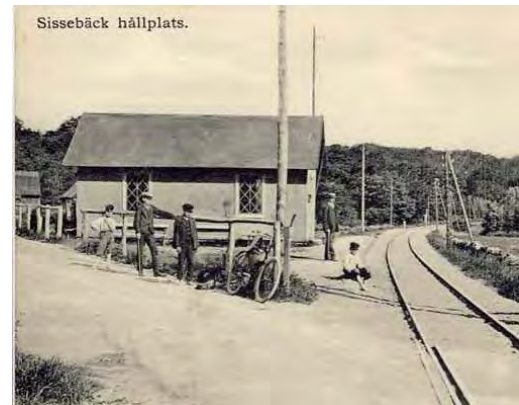
Valje anhaltstation hette Sissebäck fram till ca 1890. Enligt uppgift låg den från början ungefär vid nuvarande campingen, men eftersom tågen ibland hade svårt att starta i backen flyttades hållplatsen en bit västerut. (Vykort)

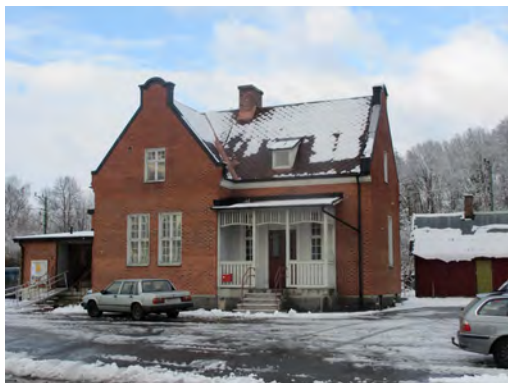
Stationshuset och banvaktsstugan

Järnvägen Kristianstad-Sölvesborg med stopp i Valje anlades 1874. Först fanns i Valje bara en banvaktsstuga från 1874 och en hållplatskur från 1894 vid perrongen. Stationshuset uppfördes något senare. Funktionen som stationshus upphörde 1972. Byggnaden har därefter fungerat som skola en tid. Idag används byggnaden som samlingslokal.

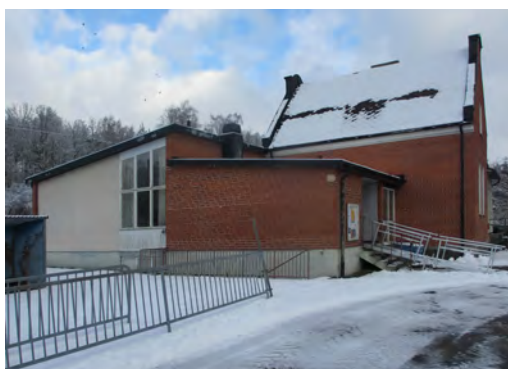
Stationshuset (Gröby 25:9) har en volymsgruppering med två vinkelställda byggnadskroppar, båda med brant tak och artikulerad gavel, är typisk för sekelskiftet 1900. De för tiden karakteristiska småspröjsade träfönstren är ursprungliga, liksom entréverandan i trä med spröjsade överluffer.

Efter stationsnedläggningen 1972 fick stationshuset i väster en tillbyggnad med samlingslokal. Samtidigt kläddes stationshuset in med samma sorts tegel som användes i tillbyggnaden. Tillbyggnaden är i sig ett tidstypiskt exempel på dåtidens modernism med fasader i tegel och puts, motlutande pulpettak och sidoplacerat stort fönster i samlingslokalen.

Brister: Stationshusets tegelinklädnad berövar byggnaden autenticitet och förvanskar arkitekturen då fönstren därigenom ligger alltför djupt i muren.

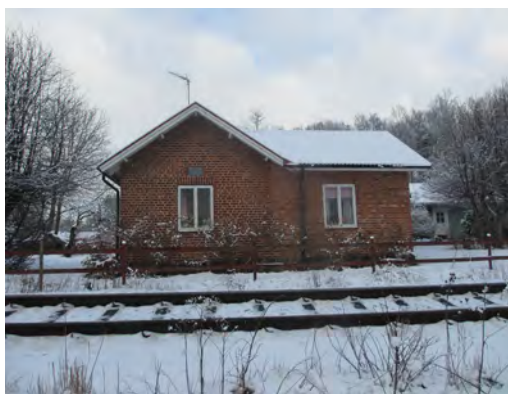
Banvaktsstugan i rött tegel från 1874 ligger nordost om stationshuset på fastigheten Gröby 15:72 och är idag privatbostad. En enkel och nätt tegelbyggnad med två vinkelställda volymer med sadeltak, artikulerad skorsten, dekorativa, stående rullskift över fönstren och med en gedigen granitsockel.

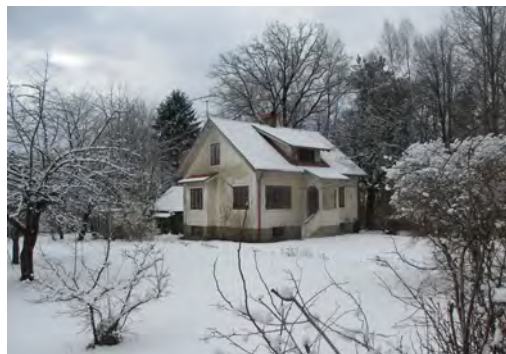
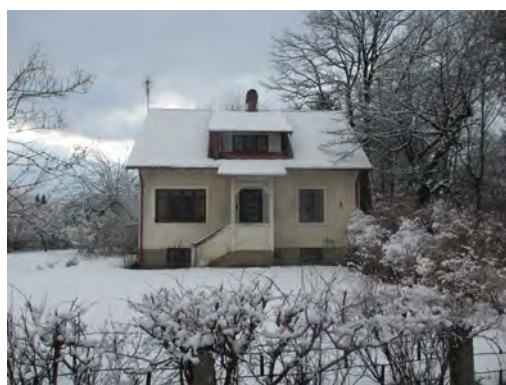
Sommarhus i Valje - Grödbý 25:48

Sommarhuset från 1932 är enligt uppgift inspirerat av ett amerikanskt modellhus och uppfört av en från USA hemvändande snickare.

Byggnaden på 1,5 våning har ljusputsade fasader, småspröjsade fönster, fönsteromfattningar i puts samt sadeltak klätt med röd eternit lagd i diagonalrutor.

En förstukvist med sidoplacerad trappa och en takkupa markerar den centralt placerade entrén. På gaveln mot söder finns en burspråksliknande utbyggnad.

Byggnaden, som har få synliga tillägg från senare tid och är placerad på en stor tomt, bevarar prägeln av sommarhus i "cottagestil".

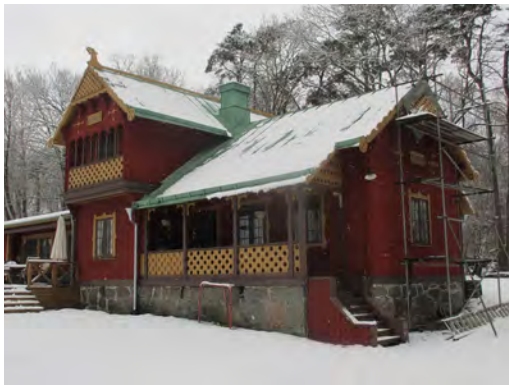
Furubo - Grödbby 30:1

Sommarhuset "Furubo" uppfördes troligen 1899. Träbyggnaden i välbevarad fornnordisk stil är upplyft på hög stensockel i natursten.

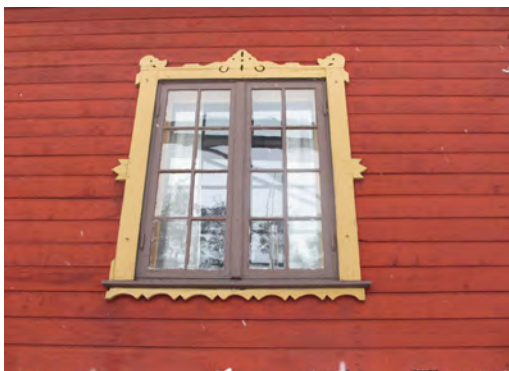
Huskroppen består av två längor i vinkel, båda med branta tak och rikt utformade fönsteromfattningar, takfötter och gavelsnickerier.

Den högre längan har på andra våningen en inbyggd balkong som vetter ut mot Valjeviken. Balkongen är försedd med en öppen rundbågig arkad.
