Bebyggelseutveckling i Bromölla kommun - ett kunskapsunderlag

2013-04-10

Framtaget av: Sweco och Urban Factory i samråd med Bromölla kommun

Sweco har tillsammans med Urban Factory utfört en kulturhistorisk inventering och bedömning av ett antal av kommunen utvalda bebyggelseområden i Bromölla.

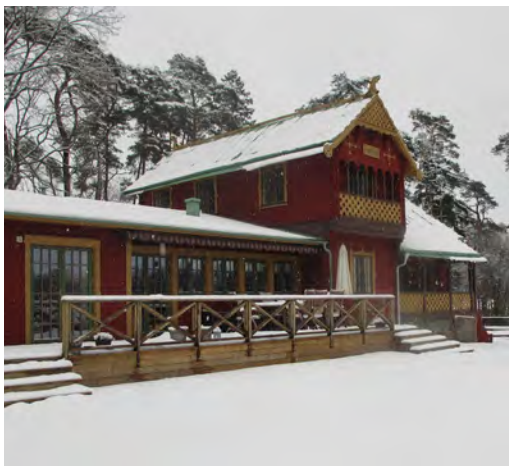
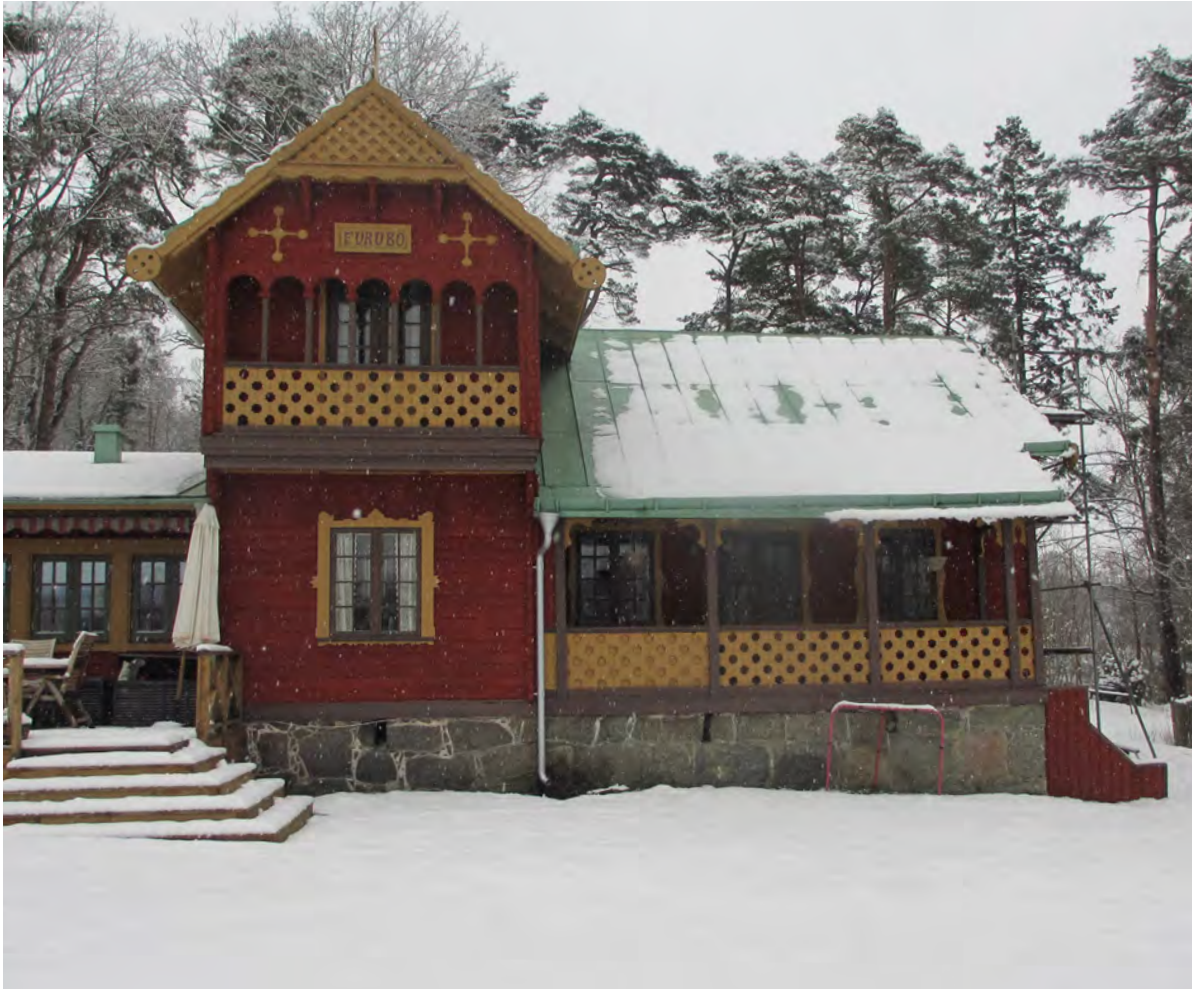
I den lägre, östra delen finns ett rum med bevarad inredning från byggtiden. Rummet har 4,5 meters takhöjd, träpanel, öppen spis och möbler i fornnordisk stil. På väggarnas spända papp och i tak finns välbevarat nationalromantiskt dekorationsmåleri av hög klass.

Kring 2000 och 2012 har i två etapper en envåningslänga byggts på den västra delen. Tillbyggnaden är i material, fasadartikulation och färgsättning anpassad till den äldre byggnaden.

Speciella kvaliteter: Välbevarad originalarkitektur i fornnordisk stil med fina detaljer och stark helhetskaraktär.

Brister: Den stående panelen på östra längans trappa samt räcket till tillbyggnadens terrass främmande för byggnadens ålder och karaktär.

Sammantaget bedöms byggnaden ha ett särskilt högt kulturhistoriskt värde främst beroende på ålder, autenticitet, unicitet och arkitektoniskt värde samt på dess roll i Valjes epok som semesterort.

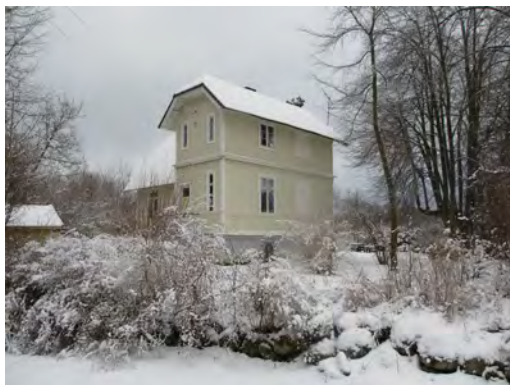
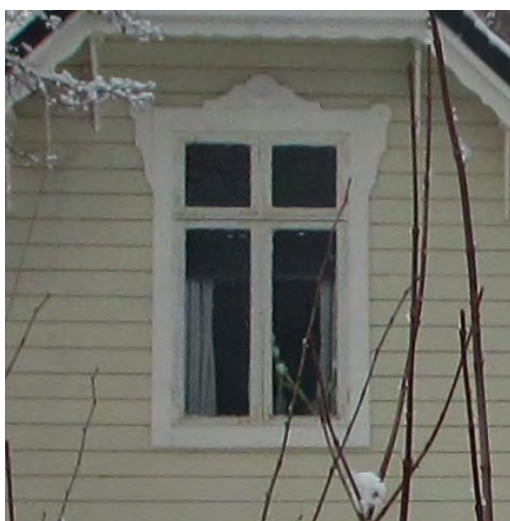
Sommarhus i Valje - Grödbby 32:1

Sommarhuset från 1890-talet är ett tidstypiskt och välbevarat exempel på sekelskiftets villaarkitektur i trä. Byggnaden är upplyft på en hög stensockel och består av två längor i vinkel, båda med branta tak med halvvalmad avslutning och utskjutande takfot. Taket är klätt med svart korrugerad plåt. Fasaden har liggande, ljusmålad träpanel och vitmålade snickeridetaler som våningsdelande gesims, rikt utformade fönsteromfattningar och veranda.

Speciella kvaliteter: den även i sina detaljer välbevarade originalarkitekturen.

Brister: den ljusa färgsättningen avviker troligen från en ursprunglig mörkare färgsättning.

Sammantaget bedöms byggnaden ha ett särskilt högt kulturhistoriskt värde främst beroende på ålder, autenticitet och arkitektoniskt värde samt på dess roll i Valjes epok som semesterort.
