Historisk inventering  
BROMÖLLA 11:88, BROMÖLLA

Slutrapport

**Uppdrag:** 340463 Bromölla 11:88, Bromölla - Miljögeoteknik  
**Titel på rapport:** Historisk inventering – Bromölla 11:88, Bromölla  
**Status:** Slutrapport  
**Datum:** 2024-01-16

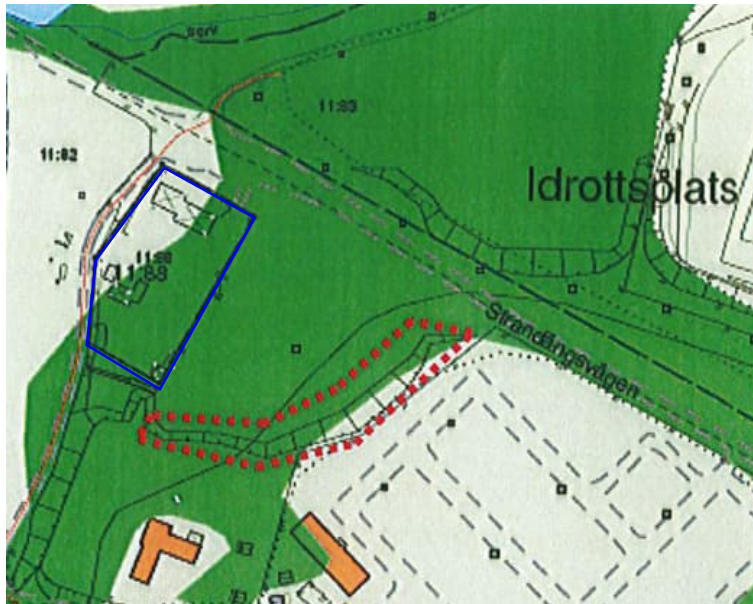
En undersökning har genomförts vid en f.d. skjutbana inom del av Bromölla 11:82 precis öster om Bromölla 11:88. Undersökningsområdet framgår av figur 4. Resultatet från undersökningen redovisas i *PM Miljöteknik, Bromölla kommun, Bromölla 11:82, Ramböll Sverige AB, 2011-06-16*. Vid undersökningen påträffades inga rester från verksamheten vid skjutbanan varför konsulten bedömde att förekomsten av t ex kulor och hagel är relativt begränsad. Genomförda analyser påvisade inga metallhalter över Naturvårdsverkets generella riktvärden för känslig markanvändning (KM).

**Figur 4.** Undersökningsområdet vid den f.d. skjutbanan markerat med rött och Bromölla 11:88 med blått.

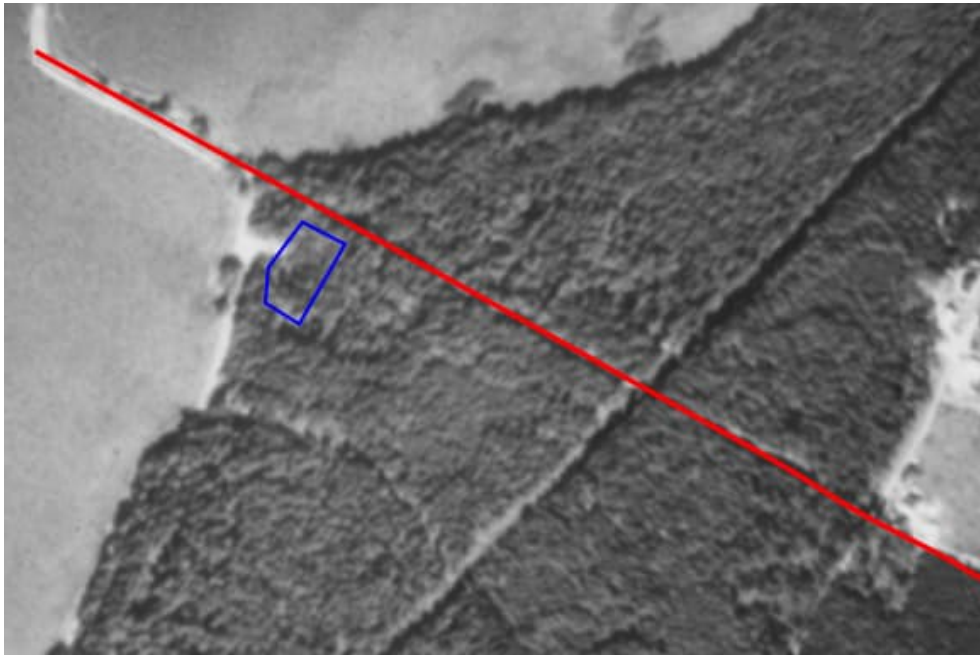
Figur 6-8 visar flygfoton över området från 1940-talet, 1960 samt 1975. Av flygfoton från 1960 och 1975 syns byggnader på fastigheten Bromölla 11:88. På fotot från 1960 syns utfyllnaden av det som sedan blev idrottsplats norr om Strandängsvägen. Vid Strandängsvägen, i höjd nuvarande Campingvägen, syns ett ljusare parti som skulle kunna vara tecken på utfyllnad/deponering.

**Figur 6.** Flygfoto från 1940-talet. Bromölla 11:88 ungefärligt markerat med blått och Strandängsvägen med rött.

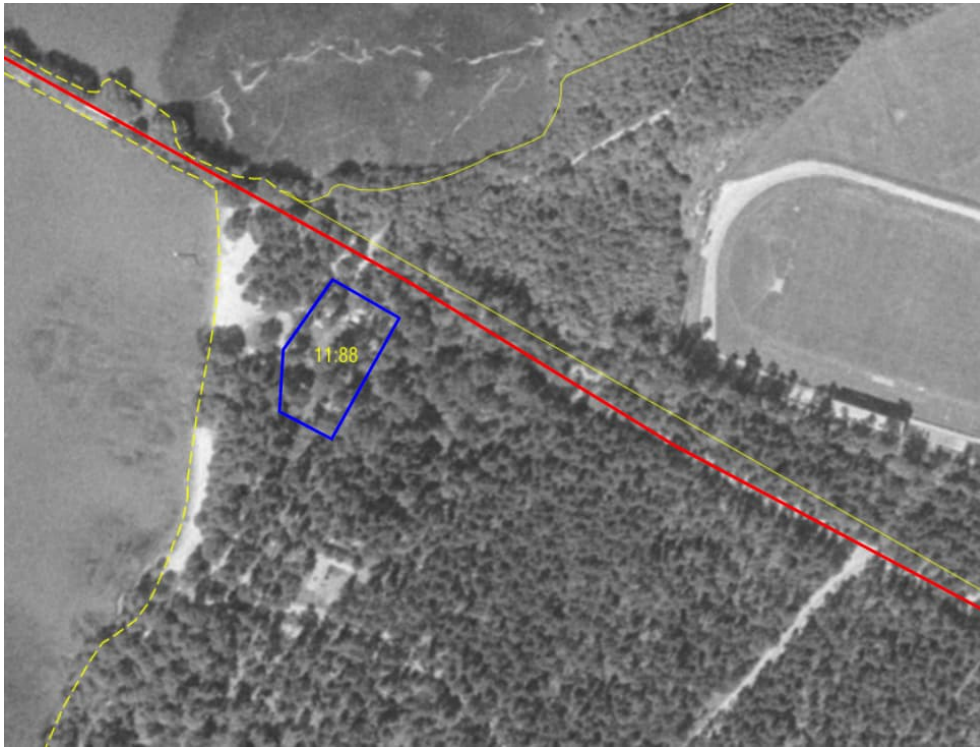
**Figur 8.** Flygfoto från 1975. Bromölla 11:88 markerat med blått och Strandängsvägen med rött.

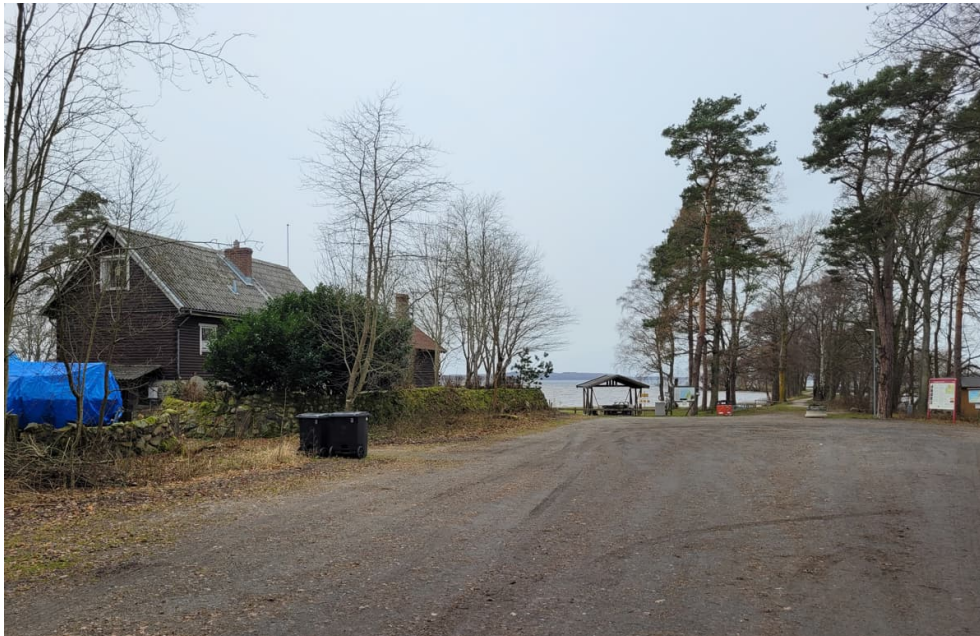
- Fastigheten ligger uppe på sjöbrinken, ca 1-1½ meter högre än Strandängsvägen och badplatsen, se figur 22-24.

**Figur 22.** Bromölla 11:88 till vänster och ångbåtsbryggan rakt fram. Fotot är taget från Strandängsvägen.

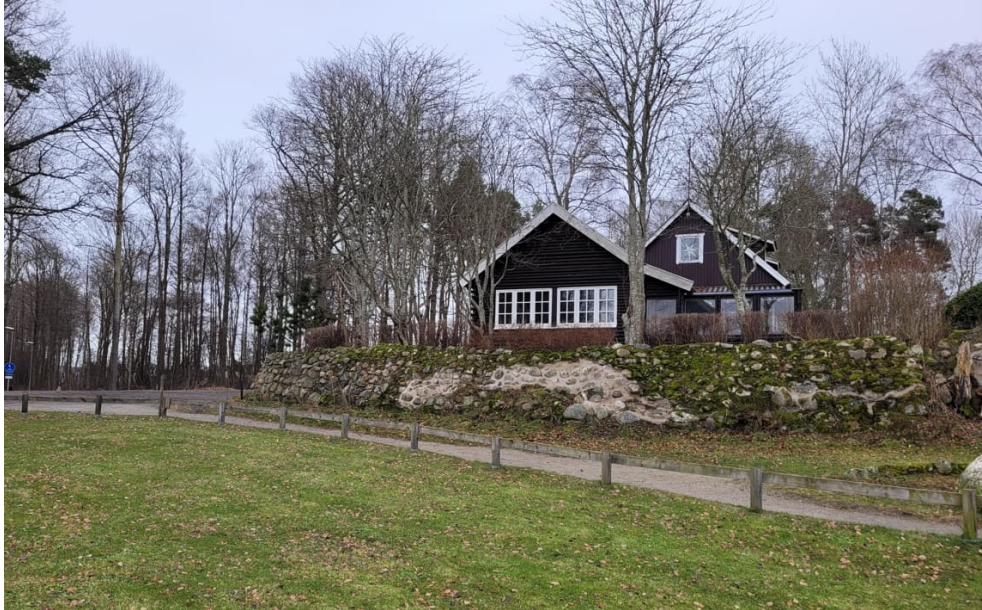
**Figur 23.** Bromölla 11:88 från badplatsen. På fotot syns den f.d. serveringen samt 1½-plans huset.

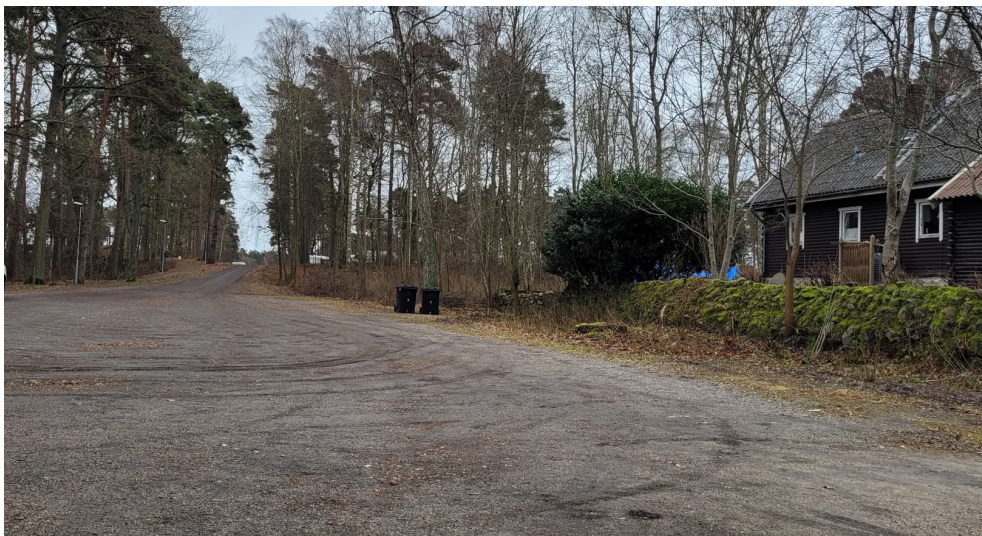
**Figur 24.** Bromölla 11:88 till höger och Strandängsvägen rakt fram. Till höger efter Bromölla 11:88 ligger den f.d. Skjutbanan och därefter campingen.
