HUVUDINSPEKTION BRO ÖVER AXELTORPSVIKEN PÅ
KAOLINVÄGEN S NÄSUM, BROMÖLLA KOMMUN

UPPDRAG 318920, Bygglösning för bro över Axeltorpsviken
Titel på rapport: Huvudinspektion bro över Axeltorpsviken på Kaolinvägen S Näsum,
Bromölla kommun
Status:
Datum: 2021-11-09

Bro över Axeltorpsviken på Kaolinsvägen S Näsum

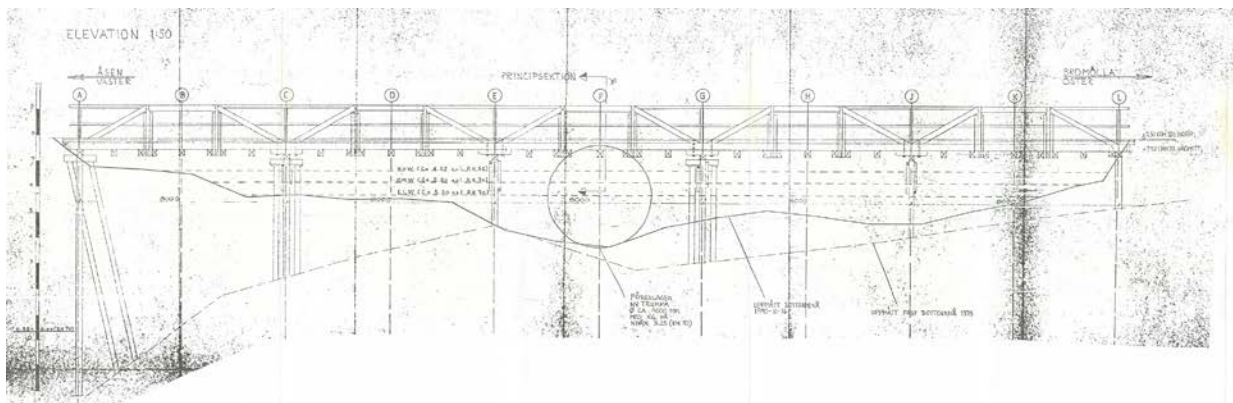
Figur 1 – Utdrag från ritning som tilldelats oss via e-post

Konstruktionen består utav 4st stöd som står i vattnet. Då flera pålar som står under huvudbalkarna i de olika stöden har börjat bli mjuka / ruttna så har man till synes valt att växla av till tvärbalkar som nya pålar är slagna inunder för att kunna ta upp lasten.

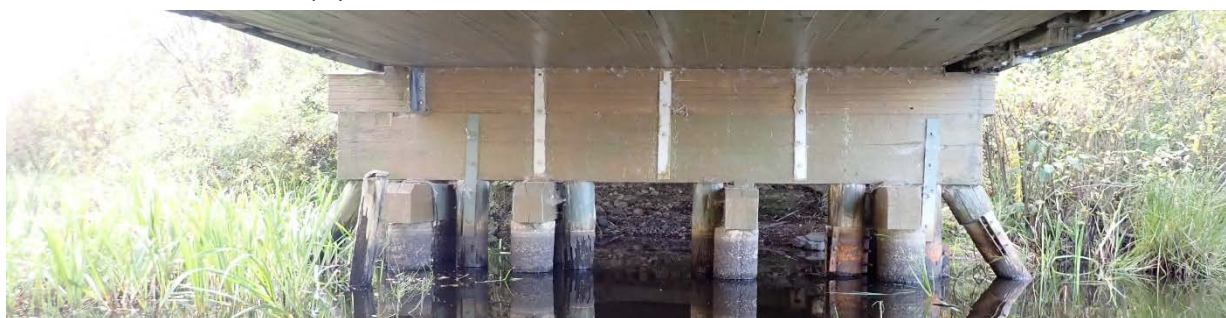
4.2. Stöd 2 (C)

Gruppen består utav totalt 8st träpålar i ca \varnothing 220-240mm samt betongpålar till tvärbalkar i storleken \varnothing 300mm. På betongpålarna noteras vittring i ett 0,6m högt fält runtom med ett skadedjup om 10-15mm. Träpålarna är förhållandevis stumma under vatten med inträngning om ca 5-10mm med morakniv. Botten vid pålarna består utav mjukt sediment. Ovan vattnet noteras att båda pålarna i mitten uppvisar röta och förväntas ej kunna bära någon last ovanifrån. 3st pålar (båda ändarna samt påle nr 3 från norr) är mjuka i ytterdelen utav pålen och har ett instick men kniv upp till 20mm. Under ytan så har samtliga pålar instick med morakniv på ca 10-15mm förutom 3:e pålen från söder som har instick på 5-10mm. Pålarna som står under tvärbalkarna är ca 0,3m kortare än träpålarna.

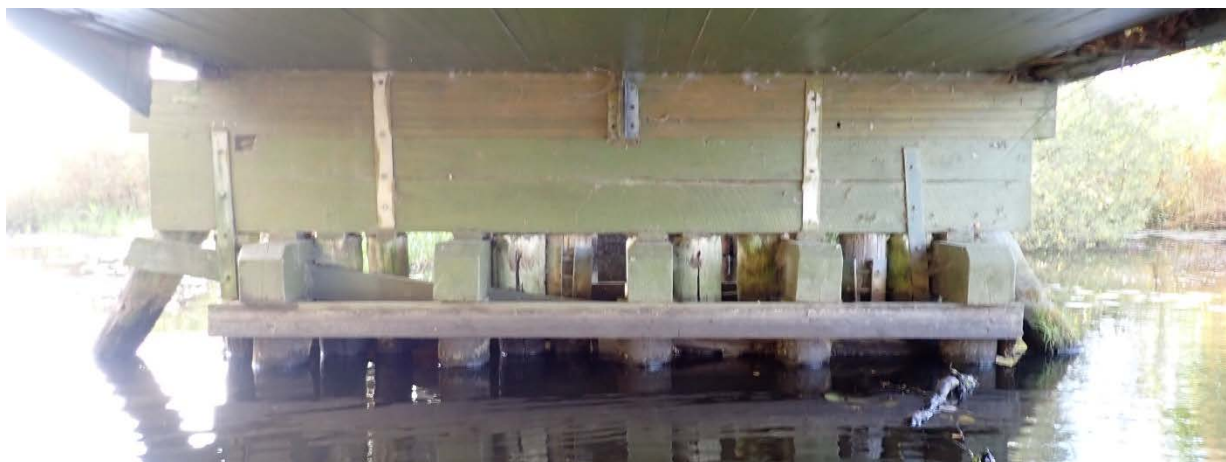
4.1. Stöd 3 (E)

Gruppen består utav totalt 21st träpålar. 11st original pålar i $\varnothing 180\text{-}200\text{mm}$, samt 10st pålar till tvärbalkarna i ca $\varnothing 240\text{mm}$. I originalpålarna som står under huvudbalken konstateras 4st ha röta i sig. Andra pålen från söder saknar anliggning till ovanliggande balk. Vidare konstaterades att 3:e pålen från norr var av. Den snedslagna pålen i norr är mjukare och har att instick om ca 20mm. Intill pålarna noteras grus i mindre fraktioner och på östra respektive västra sidan av pålarna som står under tvärbalkarna består botten av mjuka sediment. Pålarna är förhållandevis stumma under vatten med inträngning om ca 5mm med morakniv med några undantag. 5:e pålen från söder som står under huvudbalken noteras inträngning om 15mm med morakniv. Pålarna som står under tvärbalkarna är ca 0,3m kortare än originalpålarna. Tvärbalkarna är utav storleken $200 \times 260\text{mm}$. Överliggande balk består utav två träbalkar om $260 \times 210\text{mm} + 260 \times 250\text{mm}$ samt 7st liggande träreglar om $220 \times 45\text{mm}$.

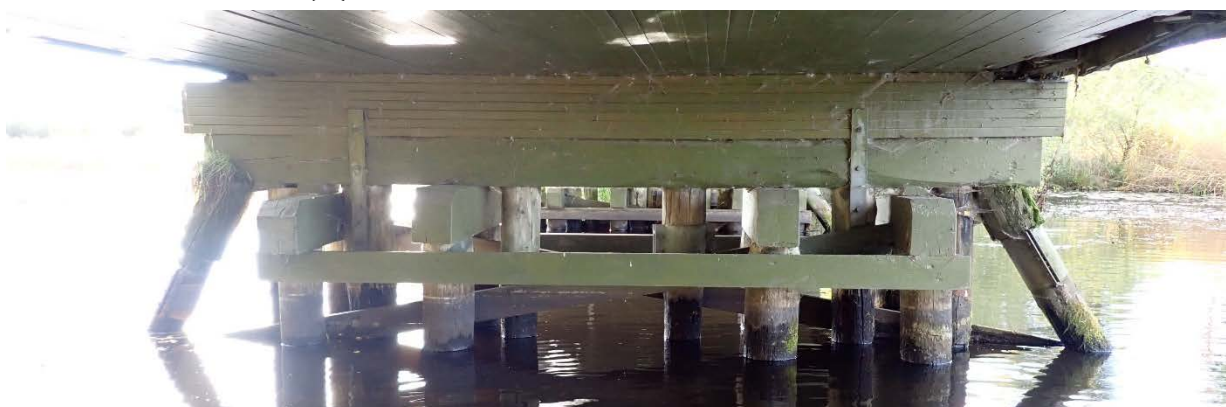
4.1. Stöd 4 (G)

Gruppen består utav totalt 16st träpålar. 8st original pålar i $\varnothing 180-200\text{mm}$, samt 8st pålar till tvärbalkarna i diameter ca $\varnothing 250\text{mm}$. I originalpålarna som står under huvudbalken konstateras 6st ha röta i sig. Den snedslagna pålen i norr konstateras vara mjukare och har ett instick på ca 20mm. Den andra pålen från norr är förlängd med ett plåtsvep som korroderat.

Precis intill pålarna på botten noteras grus av mindre fraktioner och ca 0,5m utanför noteras mjuka massor. På västra sidan av pålarna som bär upp tvärbalkarna noteras sten i fraktioner om 500mm i ett 1,0m brett fält innan botten övergår i mjuka sediment. Pålarna är förhållandevis stumma under vatten med inträngning om ca 5mm med morakniv med några undantag; södra snedsträva har inträngning med morakniv på 5-10mm. 3:e raka pålen från norr som står under huvudbalken uppvisar röta under vatten. Den 2:a raka pålen från norr som står under huvudbalken har 15mm inträngning med morakniv under vatten. Vid andra bocken ifrån norr, uppvisar den västra pålen 10mm inträngning under vatten. Pålarna som står under tvärbalkarna är ca 0,3m kortare än originalpålarna.
