# Dykinspektion

Bro över Axeltorpsviken på Kaolinsvägen S Näsum

särskild inspektion under vatten (dykinspektion)

2021-10-13

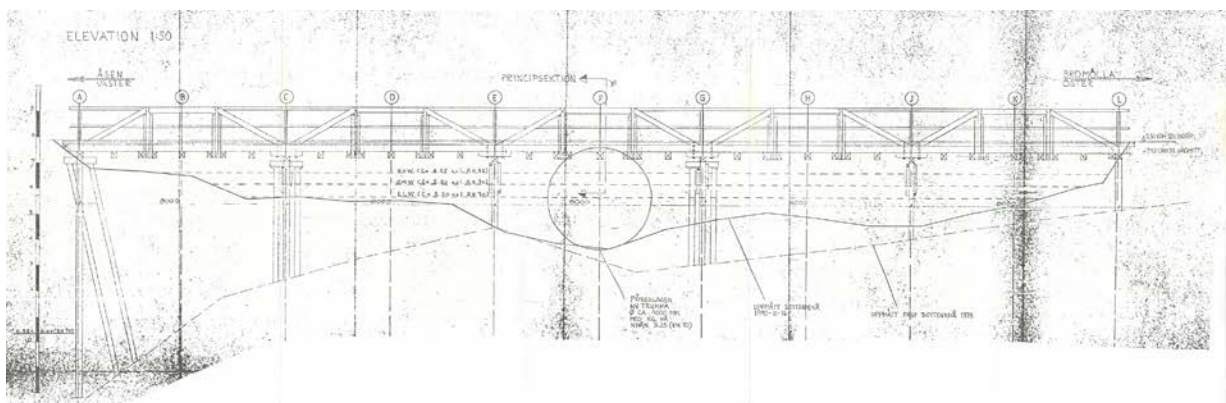
Figur 1 – Utdrag från ritning som tilldelats oss via e-post

Konstruktionen består utav 4st stöd som står i vattnet. Då flera pålar som står under huvudbalkarna i de olika stöden har börjat bli mjuka / ruttna så har man till synes valt att växla av till tvärbalkar som nya pålar är slagna inunder för att kunna ta upp lasten.
