PM Planeringsunderlag  
ÖVERSIKTLIG GEOTEKNIKSK UNDERSÖKNING FÖR  
KV ORREN I BROMÖLLA

SLUTVERSION  
2019-10-01

UPPDRAG 292994, Kv Orren i Bromölla Utredningar, till Detaljplan

Titel på rapport: Planeringsunderlag

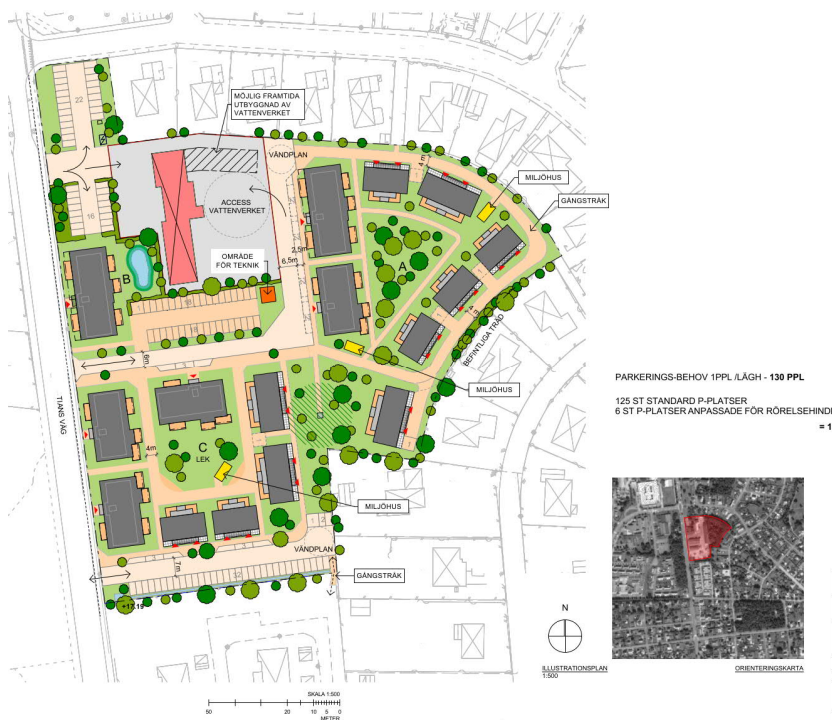
Området är föremål för detaljplanearbete som planeras för bostäder. Inom området planeras även lokalgator och parkeringsplatser. Se figur 2 nedan. Enligt planförslaget planeras för bebyggelse i 2 till 3 plan och ca 130 lägenheter.

Figur 2, Illustration av planområdet 2019-09-18.

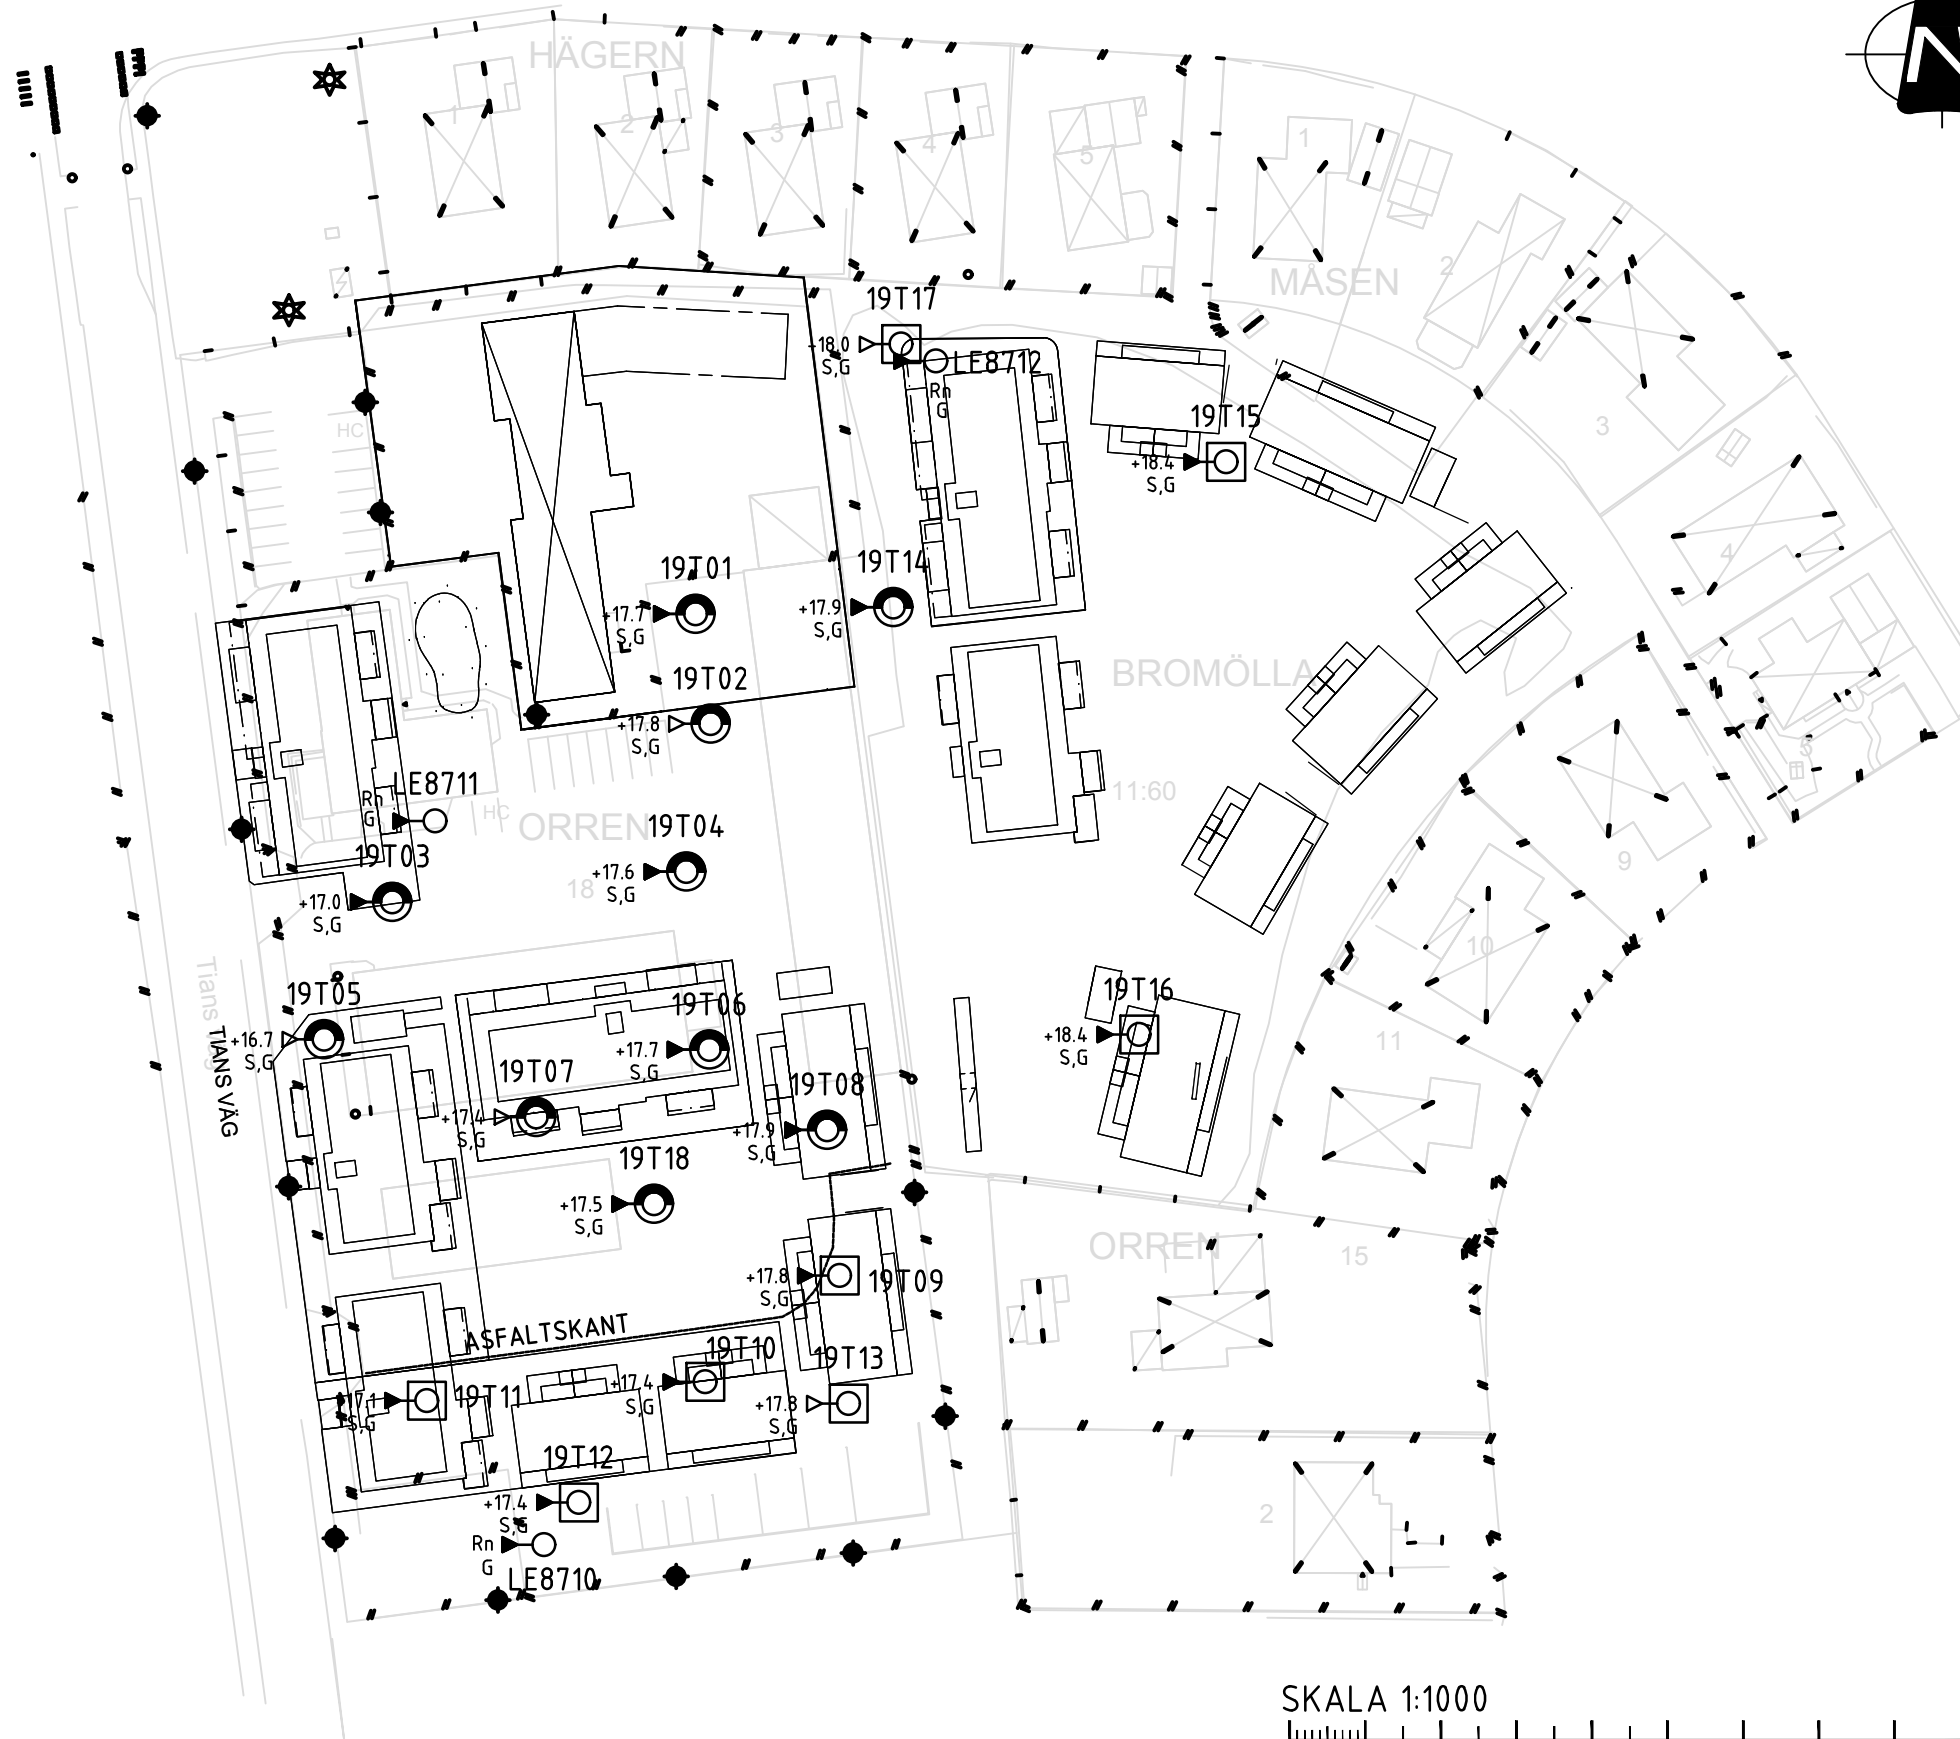
RITNING 101G1101

UNDERSÖKNINGARNA 19T01-19T18 ÄR UTFÖRDA AV  
TYRÉNS AB UNDER MAJ 2019.
