PM

DAGVATTEN-OCH ÖVERSVÄMNINGS- KONTROLL TRUMPETEN 2

SLUTRAPPORT
2022-11-17

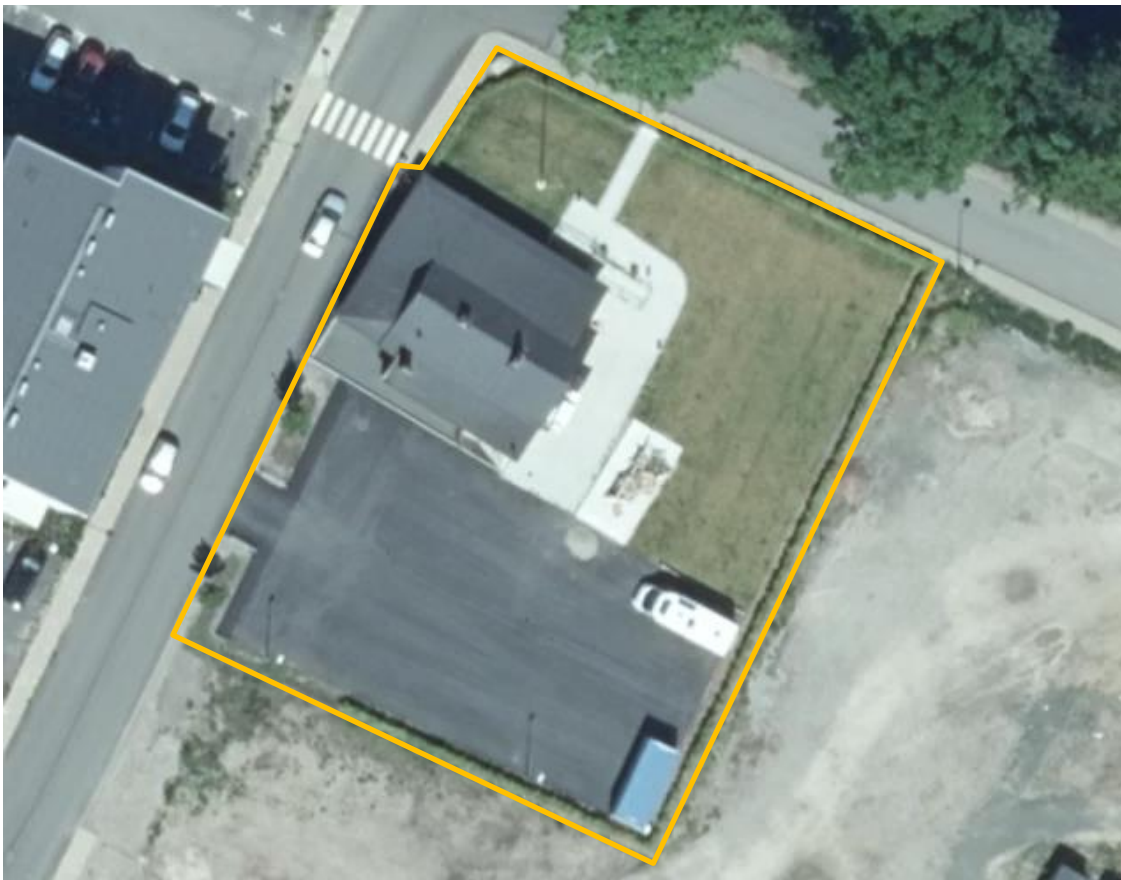
Figur 4. Översikt med markanvändning i form av byggnader, parkering, övrig hårdgjord yta och grönyta.

Området är idag bebyggt med en föreningslokal och en mindre tillbyggnad. I den södra delen av fastigheten finns en större parkeringsplats och kring föreningslokalen är marken hårdgjord. I övrigt utgörs fastigheten av grönyta. Se Figur 4 och Tabell 2 för befintlig markanvändning.

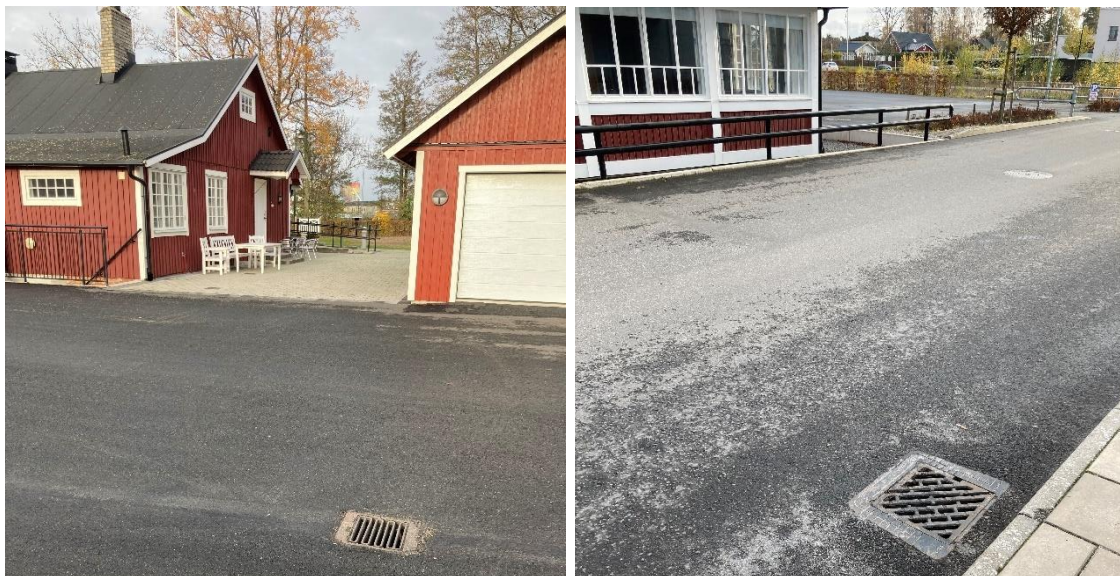
Figur 6. T.v. En av två rännstensbrunnar på parkeringen inom Trumpeten 2. I bakgrunden syns befintlig föreningslokal med stuprör kopplade direkt till ledningsnätet. T.h. Rännstensbrunn i Musikvägen utanför Trumpeten 2. Denna brunn är en av flera rännstensbrunnar i omkringliggande lokalgator. Foto från platsbesök (2022-11-09), Bromölla kommun.

Det har dock framgått vid platsbesök att beskriven princip för Iföstrandområdet inte gäller för det befintliga planområdet, vars dagvatten från såväl tak som parkering leds via stuprör respektive rännstensbrunnar till det kommunala dagvattenledningsnätet i Musikvägen. Samma ledningsnät mottar även dagvatten från lokalgatorna Valsvägen, Kornettvägen och Musikvägen via rännstensbrunnar i dessa. Ledningsnätet avleder vidare dagvatten från tak såväl som parkeringar i omkringliggande kvarter Dragspelet, Fiolen och Munspelet. Viss lokal ytlig dagvattenfördröjning har anlagts inom grannkvarteret Fiolen. Se Figur 6, Figur 6 och Figur 7 för foto från platsbesök.

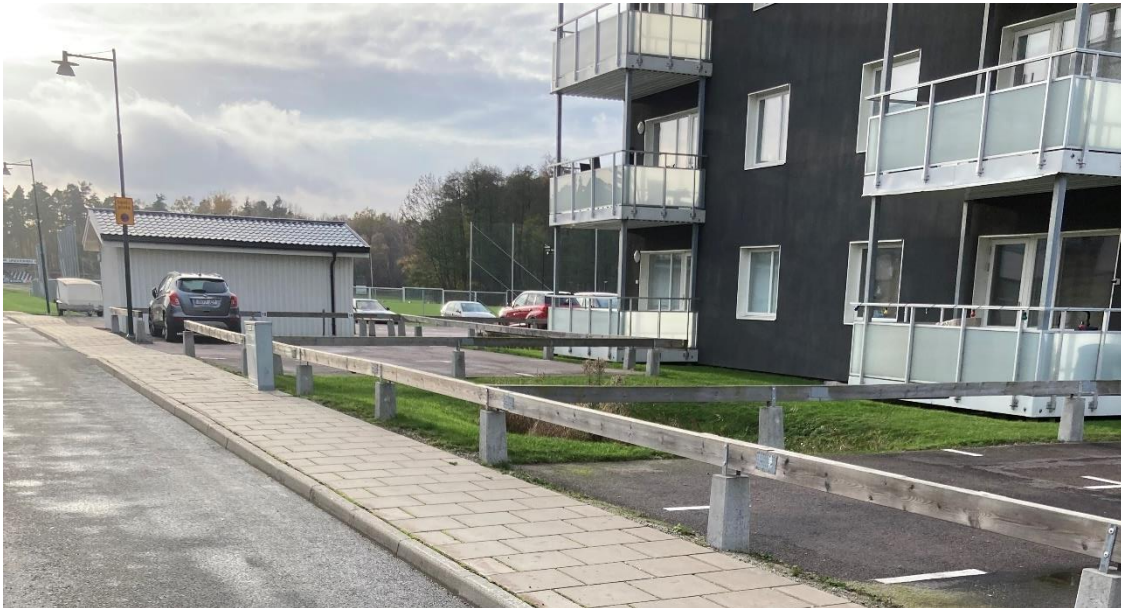
Figur 7. En av flera ytliga dagvattenlösningar inom kvarter Fiolen. Foto från platsbesök (2022-11-09), Bromölla kommun.

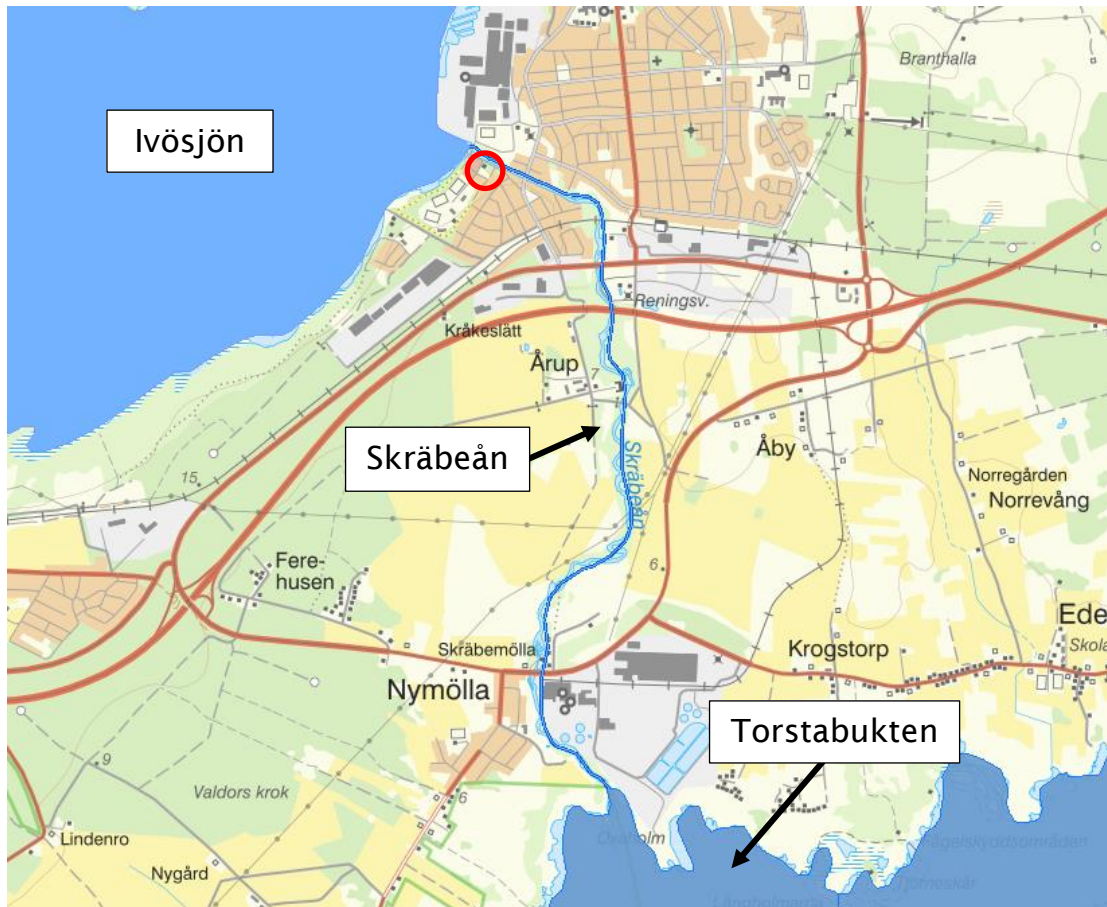
Figur 8. Vattenförekomster kring och nedströms planområdet. Dagvatten leds till Ivösjön, som sedan rinner vidare ut i Torstabukten i Östersjön. (VISS, Vattenkartan, 2022)

Recipient för planområdet är det ca 5 km långa vattendraget Skräbeån, vilket rinner från Ivösjön för att mynna ut i Torstabukten. Se Figur 8 för vattenförekomster kring och nedströms planområdet.

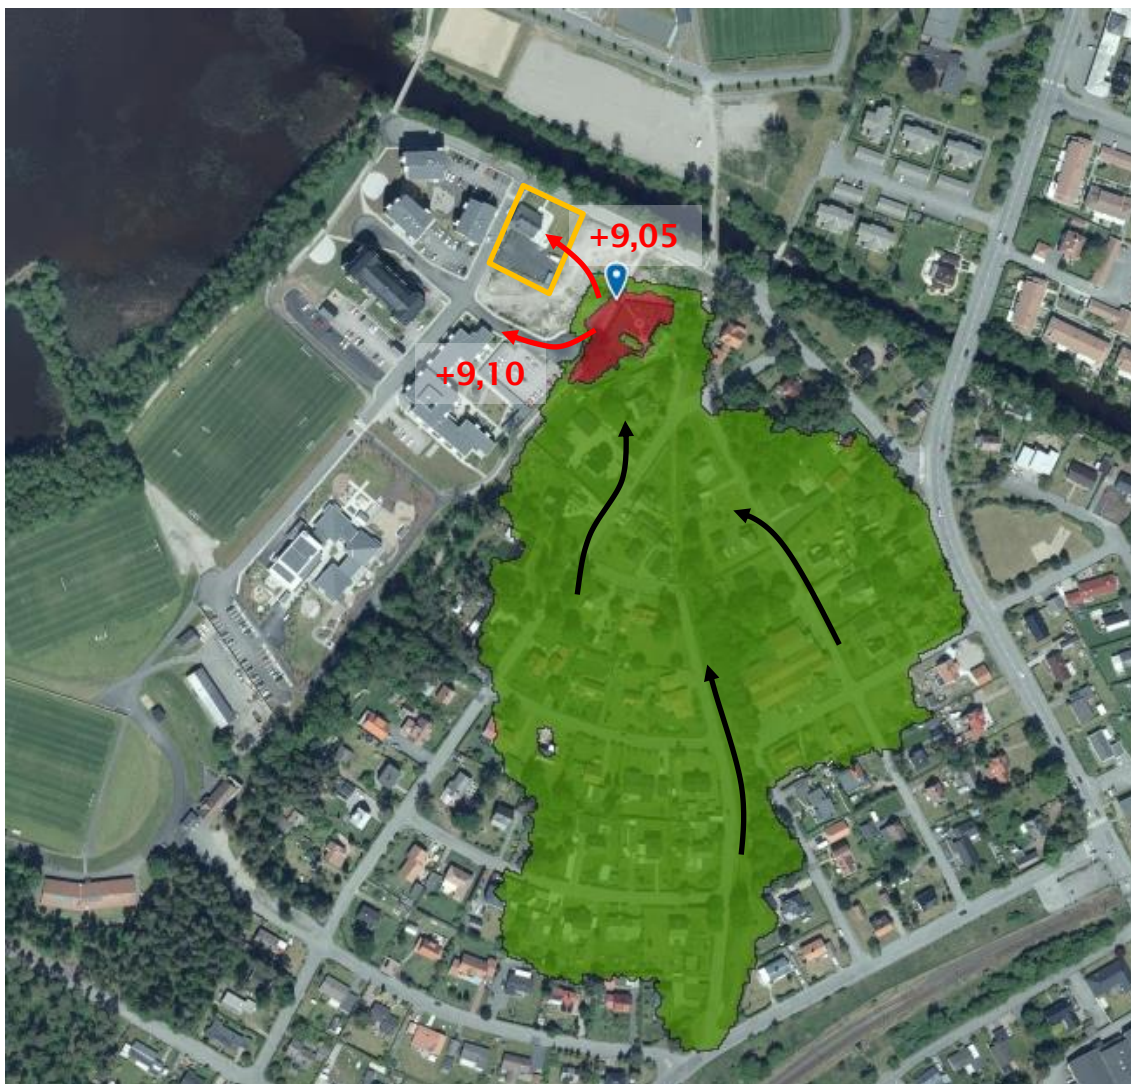
Figur 12. Avrinningsområde inom angränsande villaområde enligt analys i Scalgo Live, illustrerat i grönt. Avrinning riskerar ansamlas inom lågpunkt på fastigheten Boken 7 och angränsande GC-väg i villaområdets norra ände, illustrerat i rött. Röda pilar visar bräddvägar från villaområdet. Scalgo Live har i analys belastats med 20 mm nederbörd för att synliggöra flödesvägar och lågpunkter.

Stora delar av ett angränsande villaområde i sydost, vilket inkluderar kvarter Granen, Boken, Furen, Aspen, Almen, Lönnen och Sälgen, lutar mot och avrinner i riktning mot fastigheten Trumpeten 2. Avrinning ansamlas inom den låglänta grannfastigheten Boken 7 i norra änden av nämnt villaområde, samt ställer sig på en låglänt GC-väg utanför. Vid en vattennivå ca +9,05 m sker brädd från denna lågpunkt till Trumpeten 2. Vid en vattennivå ca +9,10 m sker brädd även till Valsvägen. Se Figur 12 för avrinningsområde, lågpunkt och bräddvägar inom och från villaområdet enligt analys i verktyget Scalgo Live.
